# Quality Control

## Data Curah Hujan

### Tahun 2025

**UPT PSDA WS SAMPEAN  
SETAIL DI BONDOWOSO**

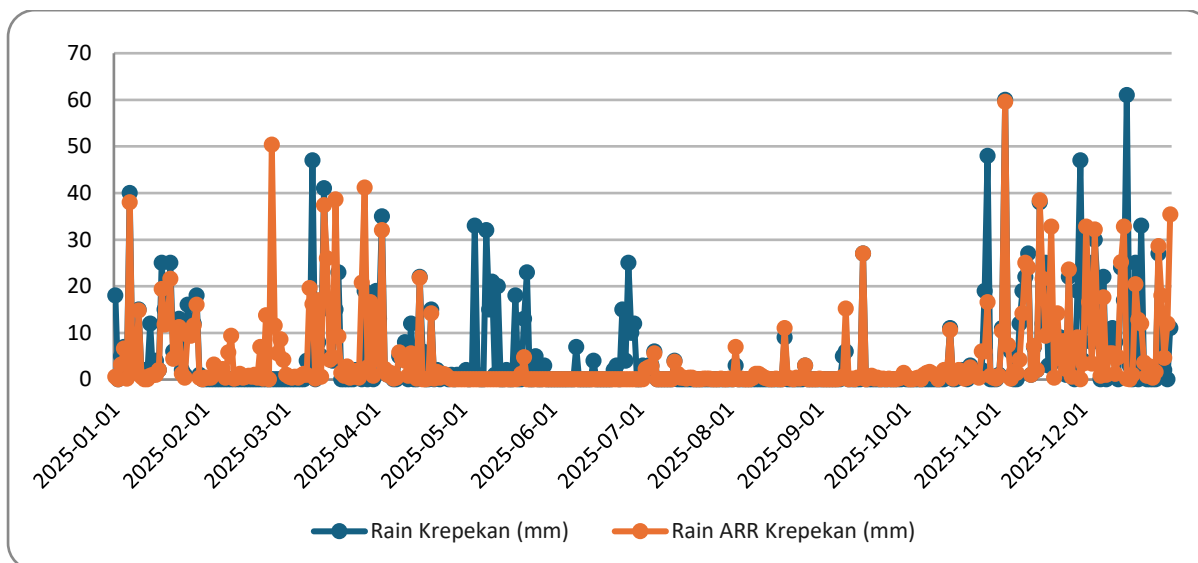
Gambar 4.3 Perbandingan Pos Curah Hujan Krepekan dan ARR Krepekan  
Sumber: Hasil Analisis, 2025

Pada analisis tersebut yang tidak memenuhi syarat parameter batas kendali mutu data hujan tahap 2 (QCp-2) yaitu pos curah hujan Jetak sehingga diperlukan analisis lebih lanjut seperti berikut ini dengan membandingkan data dengan pos hujan terdekat pada satu ZOM. Hasil perbandingan tersebut sebagai berikut didapatkan pos curah hujan Jetak dikategorikan kondisi Baik.

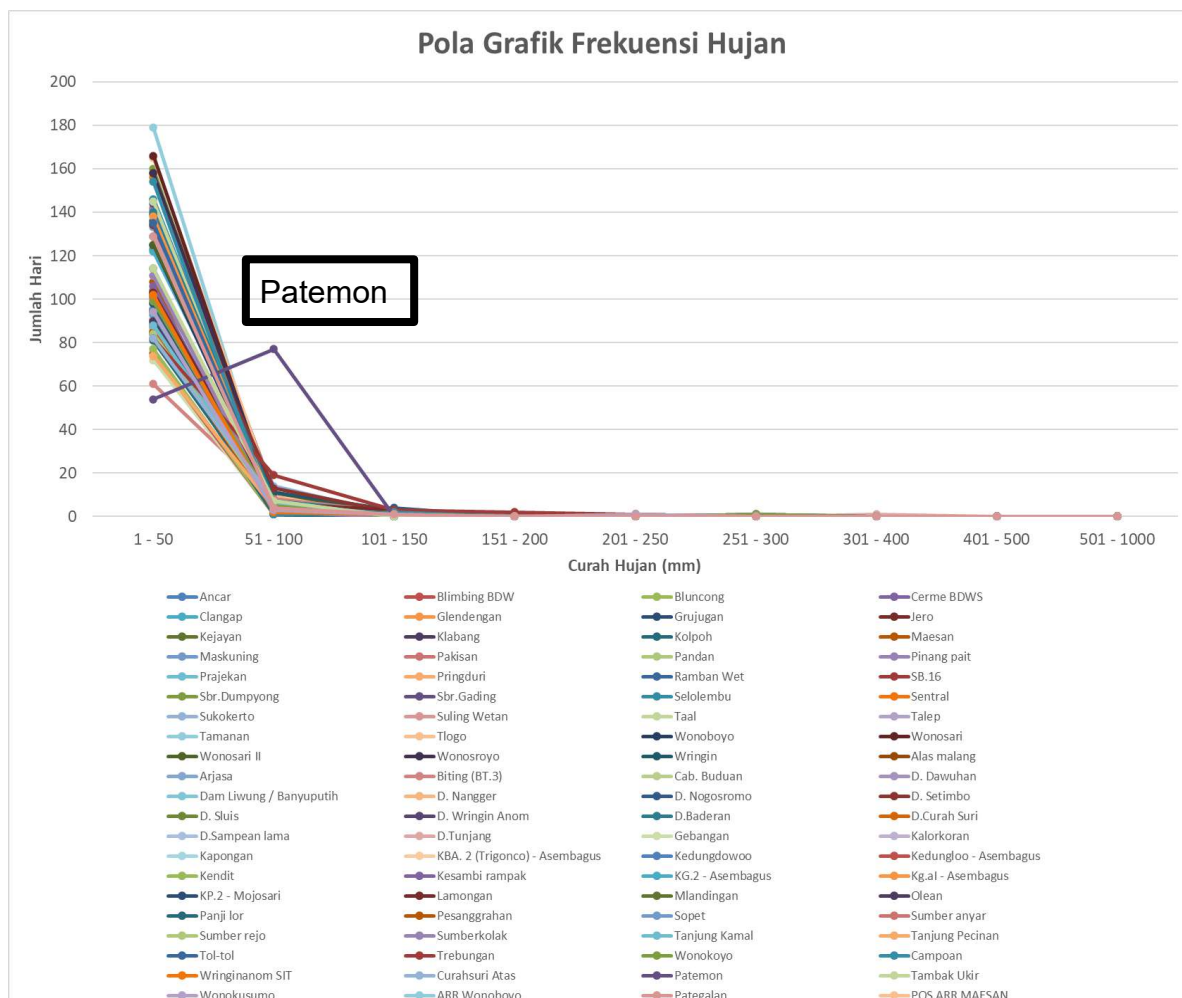
**Gambar 4.5 Pola Grafik Frekuensi Hujan di WS Pekalen Sampean**  
 Sumber: Hasil Analisis, 2025

Pola grafik frekuensi hujan pada grafik di atas masih dianggap wajar dengan jumlah hari hujan cenderung menurun seiring meningkatnya besar curah hujan. Namun ada 1 (satu) stasiun hujan Patemon yang mempunya pola grafik frekuensi yang mencurigakan karena berbeda trend pola hujannya. Jumlah hari hujan pada nilai curah hujan yang cenderung berubah-ubah dan bernilai tinggi pada Stasiun Hujan Patemon.

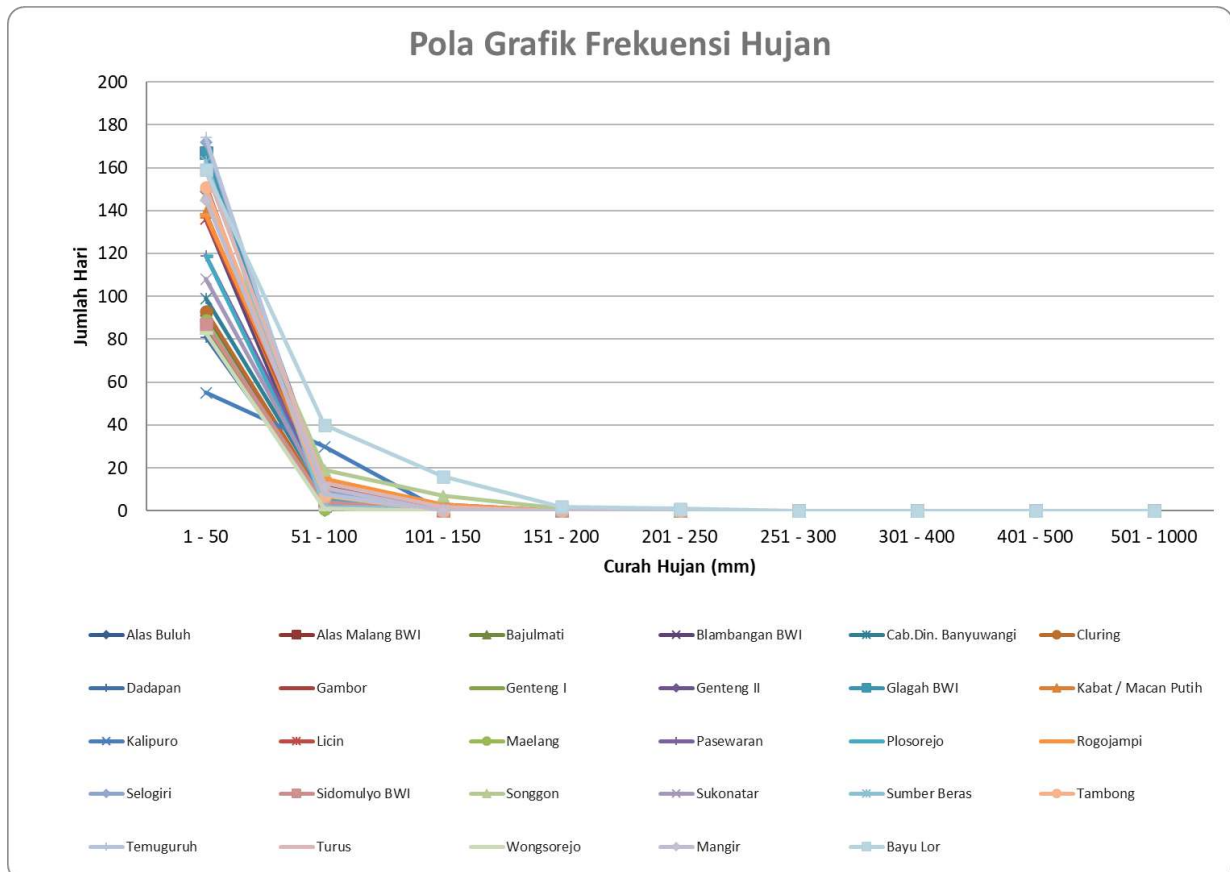
Gambar 4.6 Pola Grafik Frekuensi Hujan di WS Baru Bajulmati  
 Sumber: Hasil Analisis, 2025

Pola grafik frekuensi hujan pada grafik di atas masih dianggap wajar dengan jumlah hari hujan cenderung menurun seiring meningkatnya besar curah hujan seperti pedoman berikut ini.
