# Quality Control

## Data Curah Hujan

### Tahun 2025

**UPT PSDA WS WELANG -  
PEKALEN DI PASURUAN**

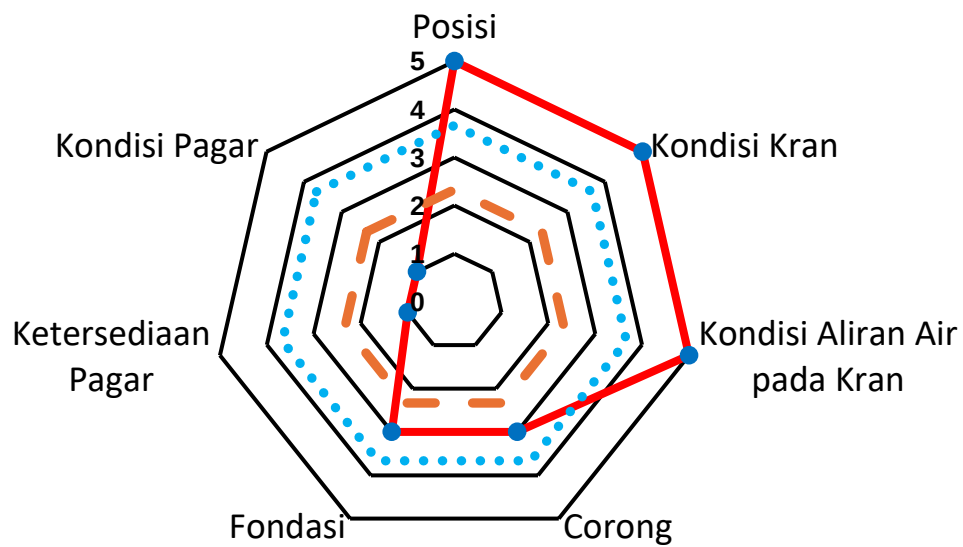
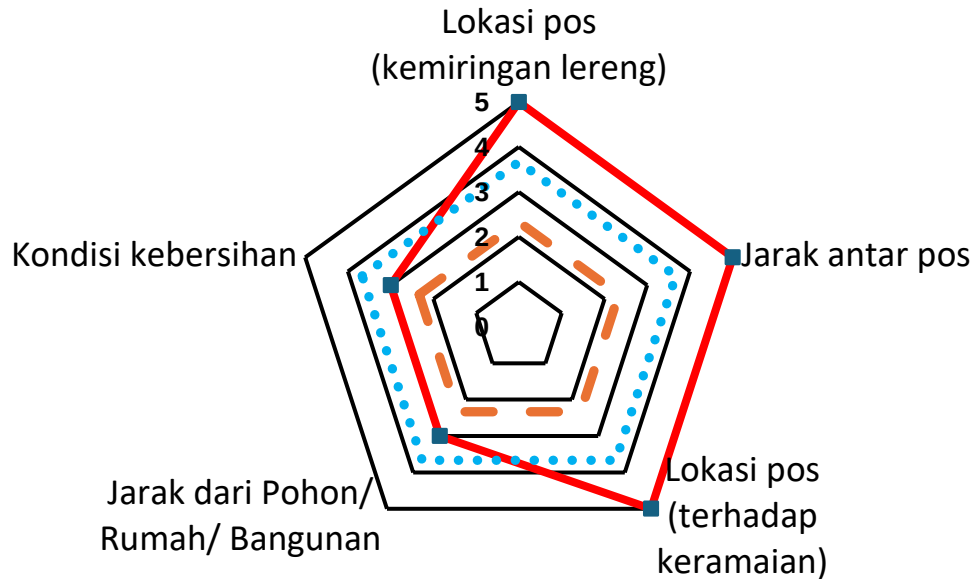
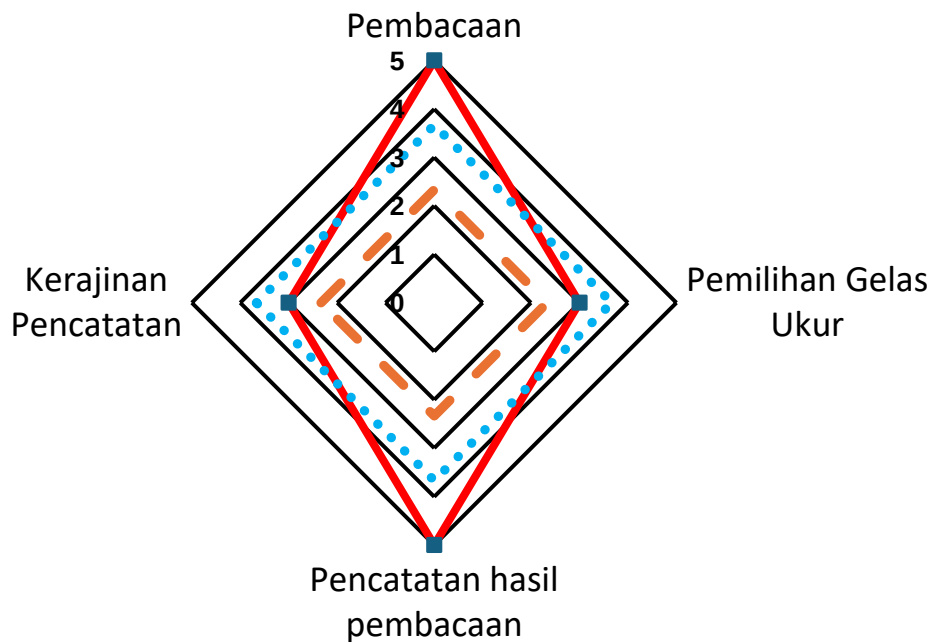
### 2. PCH Ronggo Tali

Pos Curah Hujan Ronggo Tali memerlukan perbaikan pada kinerja alat pos curah hujan dan kondisi lingkungan dengan rincian sebagai berikut.

- a. Kondisi kran harus segera diganti
- b. Kondisi aliran air pada kran dibersihkan dari sumbatan, apabila tidak bisa diganti dengan yang baru
- c. Corong dibersihkan karat dan dicat kembali agar tidak berkarat kembali
- d. Ketersediaan pagar diakomodir sesuai peraturan yang berlaku
- e. Kondisi pagar diperbaiki sesuai dengan prosedur yang berlaku
- f. Jarak dari pohon/rumah/bangunan diharapkan tebang pohon yang mengganggu, bangunan dijaga agar tidak mengganggu alat, serta kondisi tidak memungkinkan relokasi pos
- g. Kerajinan pencatatan diharapkan pengelola harus mengingatkan petugas pos untuk mencatat data setiap hari pada jam 7 dan kompetensi petugas pos ditingkatkan

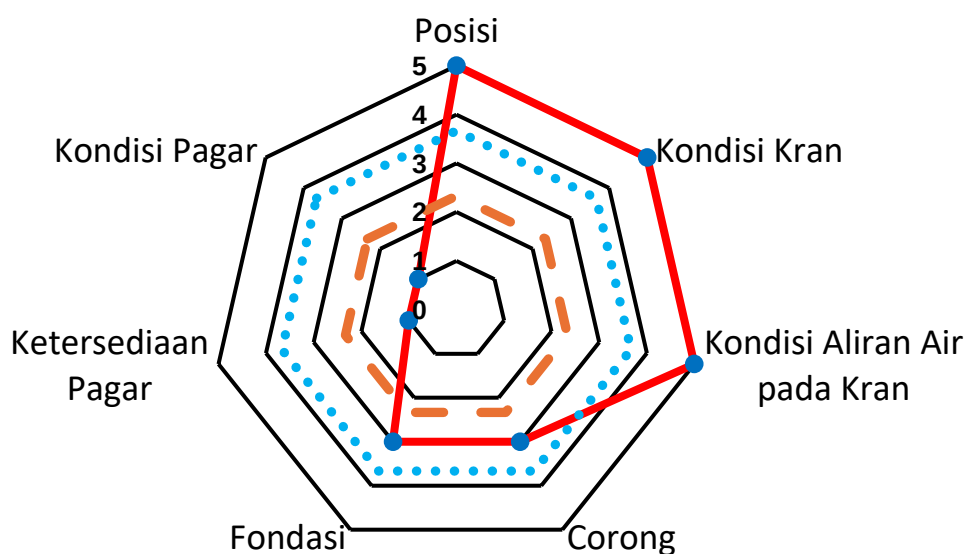
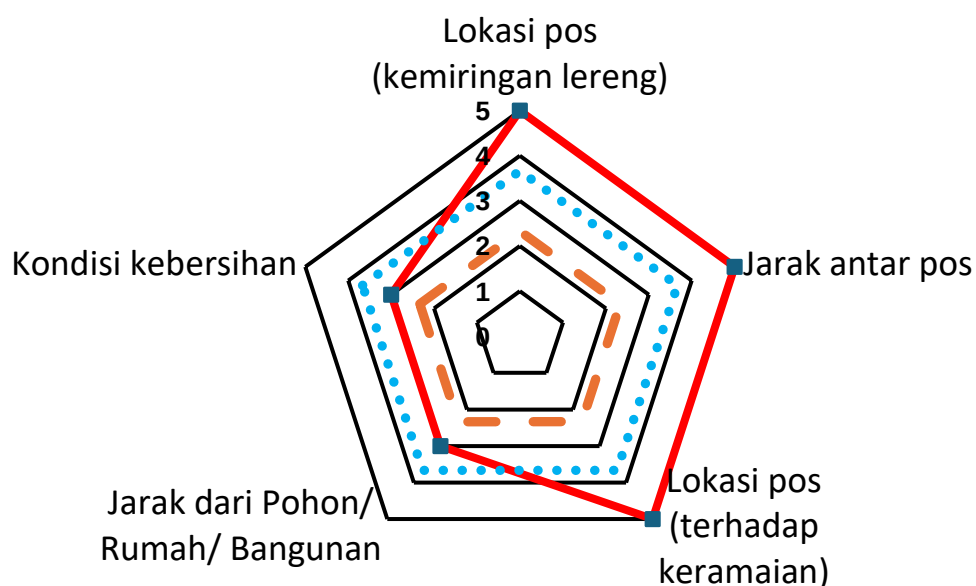
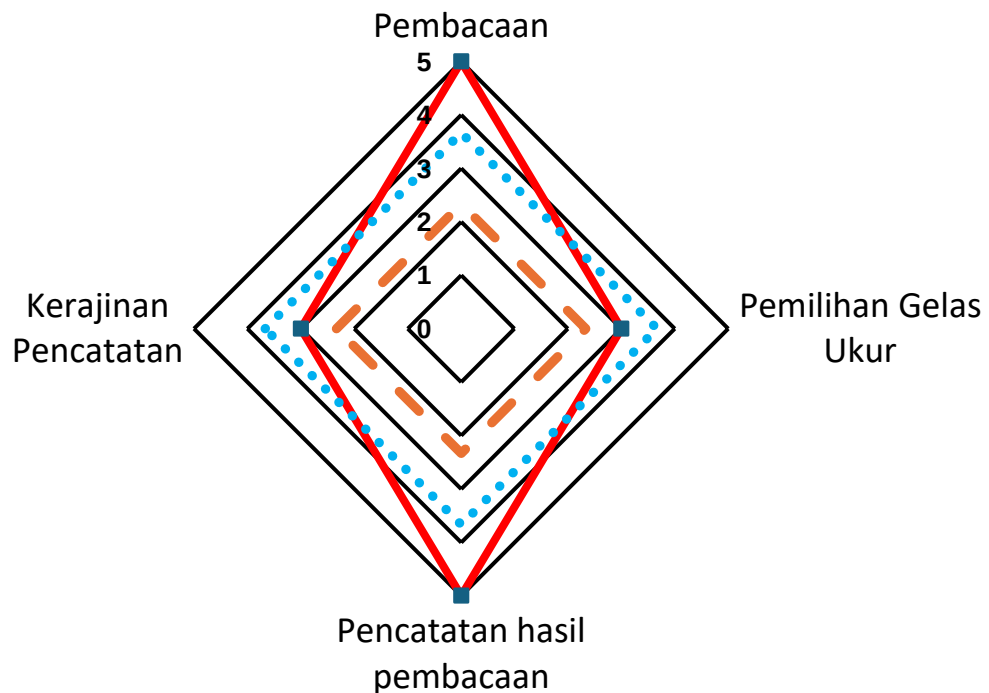
### 3. PCH Sumber Tukul

Pos Curah Hujan Sumber Tukul memerlukan perbaikan pada kinerja alat pos curah hujan dan kondisi lingkungan dengan rincian sebagai berikut.

- Kondisi aliran air pada kran dibersihkan dari sumbatan, apabila tidak bisa diganti dengan yang baru
- Corong harus segera diganti
- Lokasi pos (terhadap keramaian) dilakukan antisipasi agar alat aman dan data akurat
- Jarak dari pohon/rumah/bangunan diharapkan tebang pohon yang mengganggu, bangunan dijaga agar tidak mengganggu alat, serta kondisi tidak memungkinkan relokasi pos
- Kerajinan pencatatan diharapkan pengelola harus mengingatkan petugas pos untuk mencatat data setiap hari pada jam 7 dan kompetensi petugas pos ditingkatkan

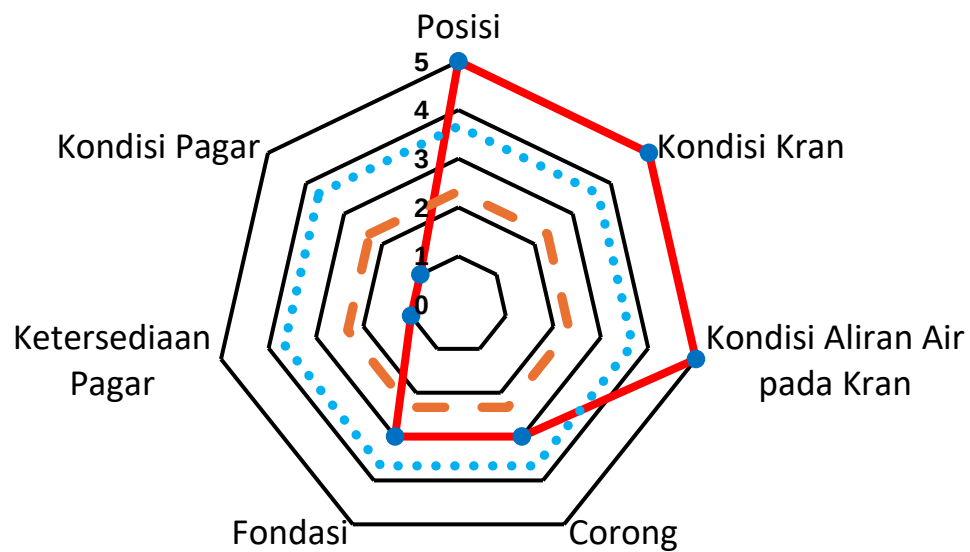
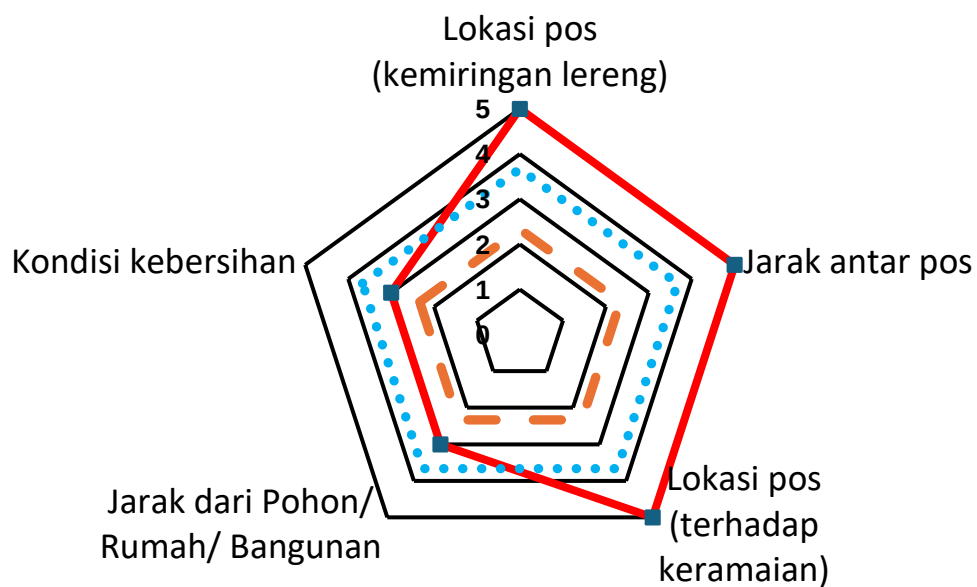
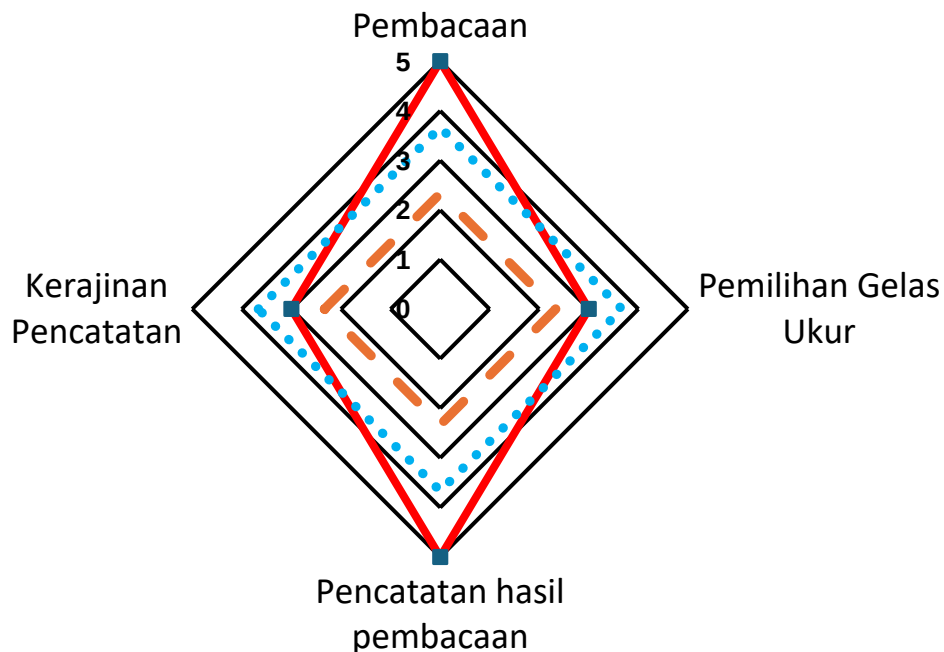
#### 4. PCH Kalidandan

Pos Curah Hujan Kalidandan memerlukan perbaikan pada kinerja alat pos curah hujan dan kondisi lingkungan dengan rincian sebagai berikut.

- Kondisi kran harus segera diganti
- Kondisi aliran air pada kran dibersihkan dari sumbatan, apabila tidak bisa diganti dengan yang baru
- Corong dibersihkan karat dan dicat kembali agar tidak berkarat kembali
- Pondasi rusak ringan dapat dilakukan perbaikan
- Jarak dari pohon/rumah/bangunan diharapkan tebang pohon yang mengganggu, bangunan dijaga agar tidak mengganggu alat, serta kondisi tidak memungkinkan relokasi pos
- Kerajinan pencatatan diharapkan pengelola harus mengingatkan petugas pos untuk mencatat data setiap hari pada jam 7 dan kompetensi petugas pos ditingkatkan

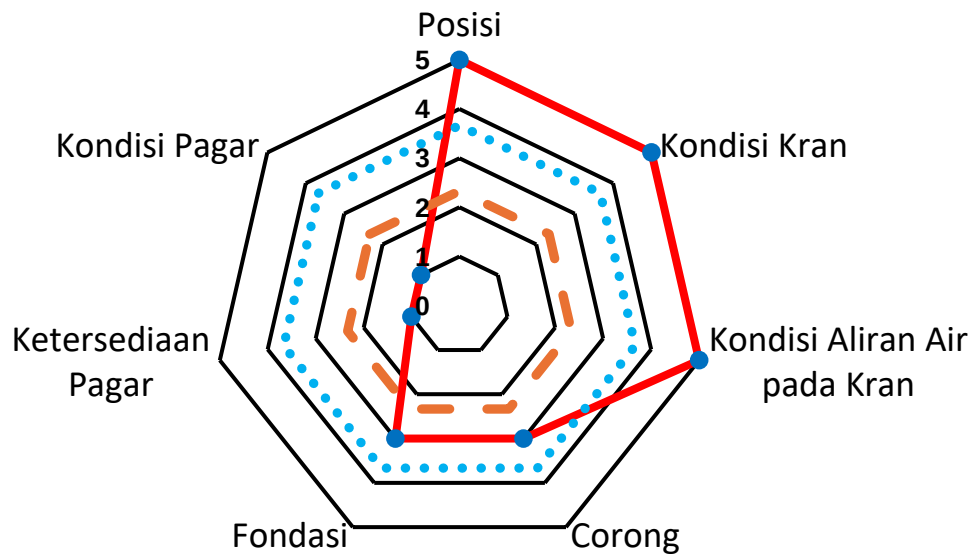
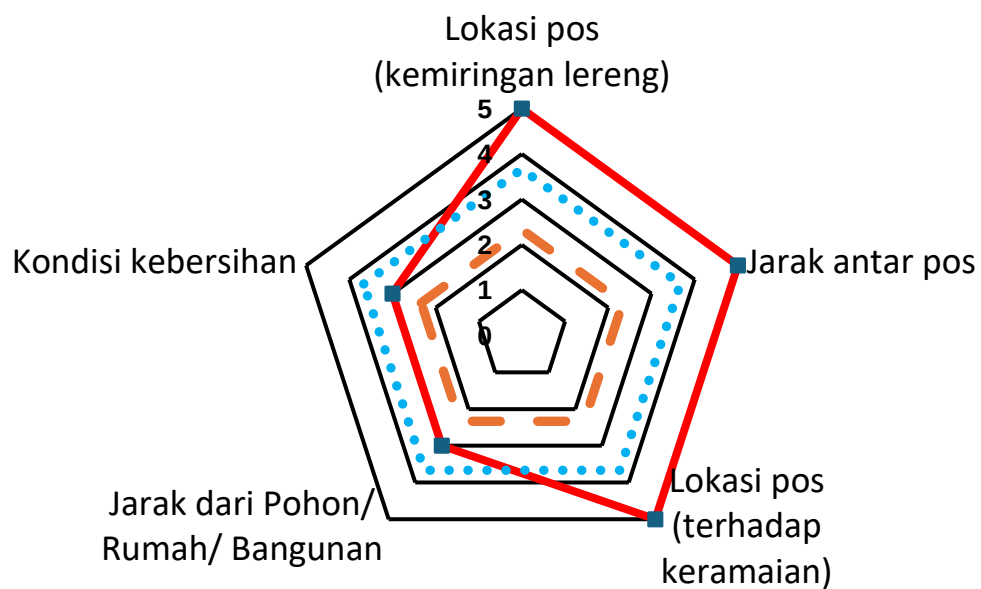
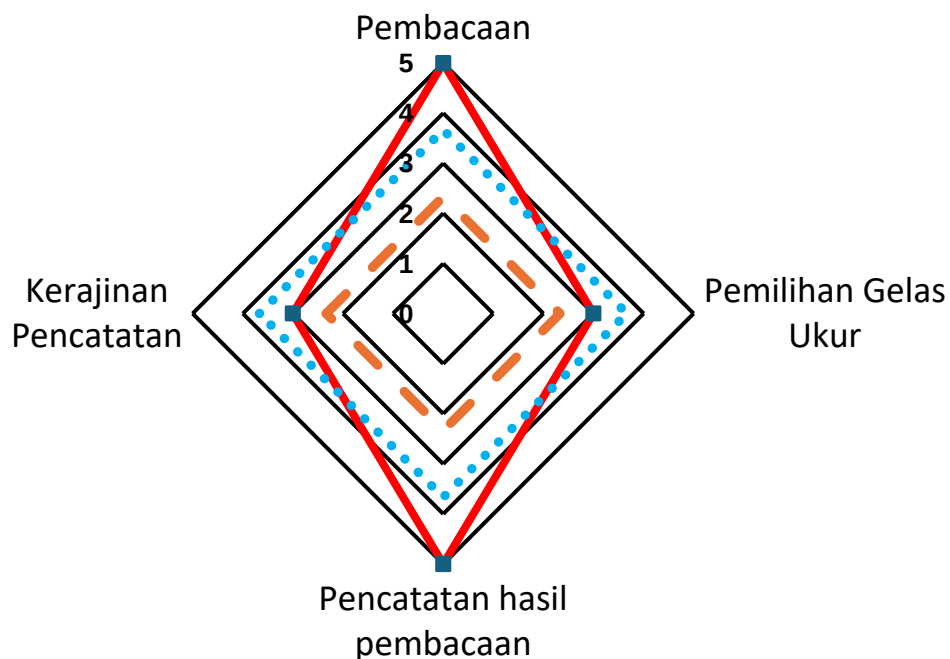
#### 5. PCH Pakuniran

Pos Curah Hujan Pakuniran memerlukan perbaikan pada kinerja alat pos curah hujan dan kondisi lingkungan dengan rincian sebagai berikut.

- Kondisi kran harus segera diganti
- Kondisi aliran air pada kran dibersihkan dari sumbatan, apabila tidak bisa diganti dengan yang baru
- Corong dibersihkan karat dan dicat kembali agar tidak berkarat kembali
- Pondasi rusak ringan dapat dilakukan perbaikan
- Lokasi pos (terhadap keramaian) dilakukan antisipasi agar alat aman dan data akurat
- Jarak dari pohon/rumah/bangunan diharapkan tebang pohon yang mengganggu, bangunan dijaga agar tidak mengganggu alat, serta kondisi tidak memungkinkan relokasi pos
- Pemilihan gelas ukur harus segera diganti baru
- Kerajinan pencatatan diharapkan pengelola harus mengingatkan petugas pos untuk mencatat data setiap hari pada jam 7 dan kompetensi petugas pos ditingkatkan

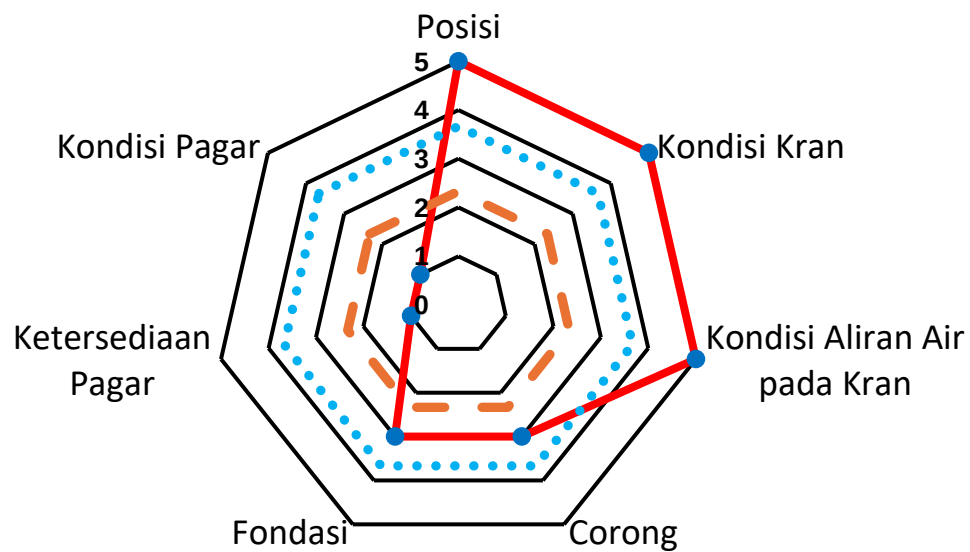
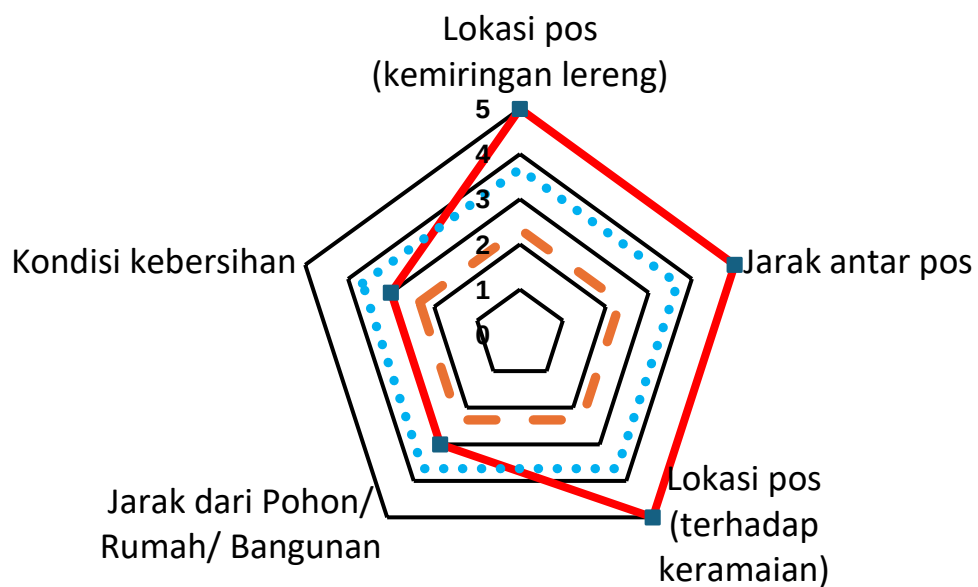
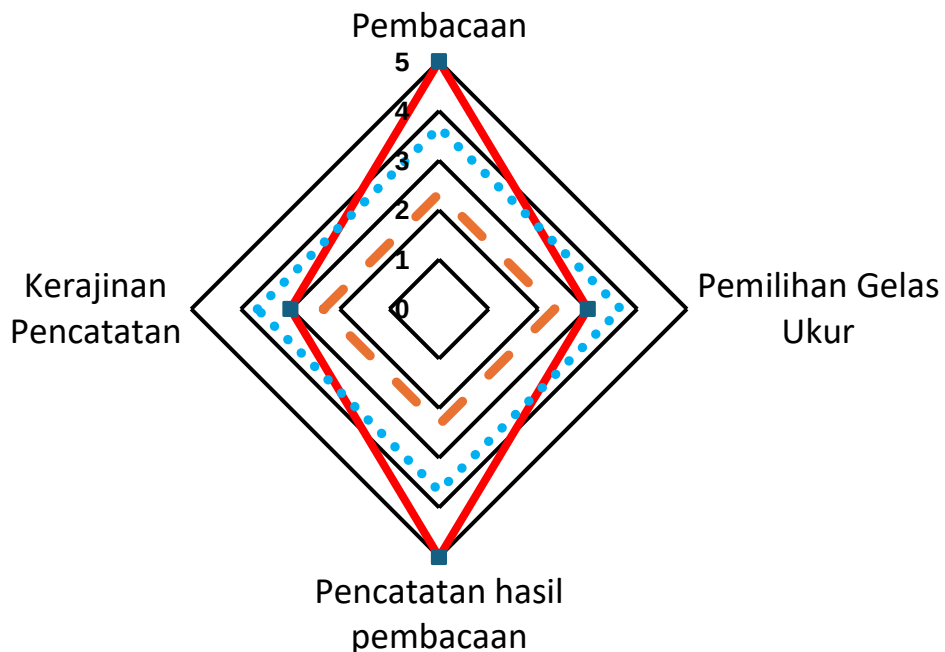
#### 7. PCH Sumber Bendo

Pos Curah Hujan Sumber Bendo memerlukan perbaikan pada kinerja alat pos curah hujan dan kondisi lingkungan dengan rincian sebagai berikut.

- a. Posisi harus segera diperbaiki agar menjadi tegak
- b. Kondisi kran harus segera diganti
- c. Kondisi aliran air pada kran dibersihkan dari sumbatan, apabila tidak bisa diganti dengan yang baru
- d. Corong dibersihkan karat dan dicat kembali agar tidak berkarat kembali
- e. Lokasi pos (kemiringan lereng) dibuat bangunan penguat agar lebih stabil
- f. Jarak antar pos dicek fungsi dan kepemilikan pos sehingga apabila bisa dikurangi dapat dilakukan rasionalisasi jaringan pos hidrologi
- g. Kondisi kebersihan dibersihkan semar belukar
- h. Kerajinan pencatatan diharapkan pengelola harus mengingatkan petugas pos untuk mencatat data setiap hari pada jam 7 dan kompetensi petugas pos ditingkatkan

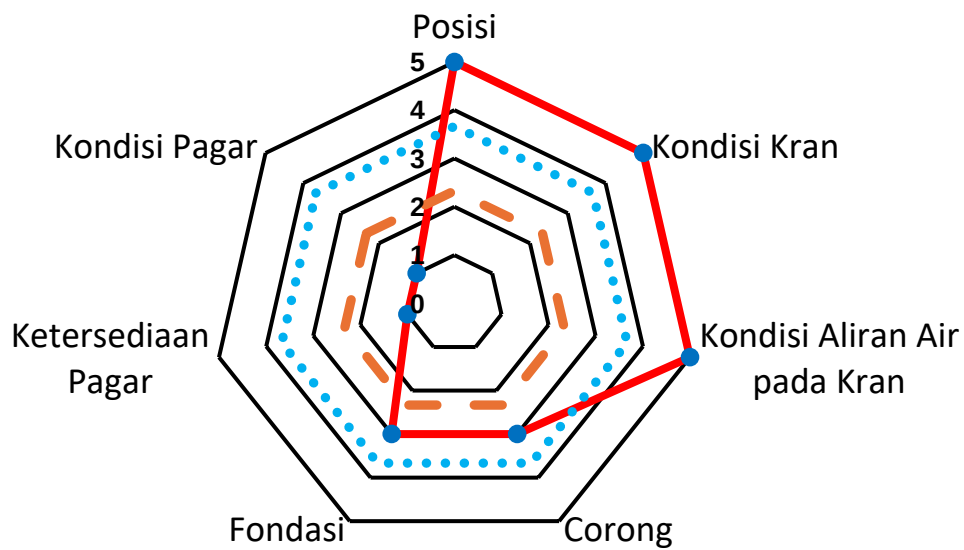
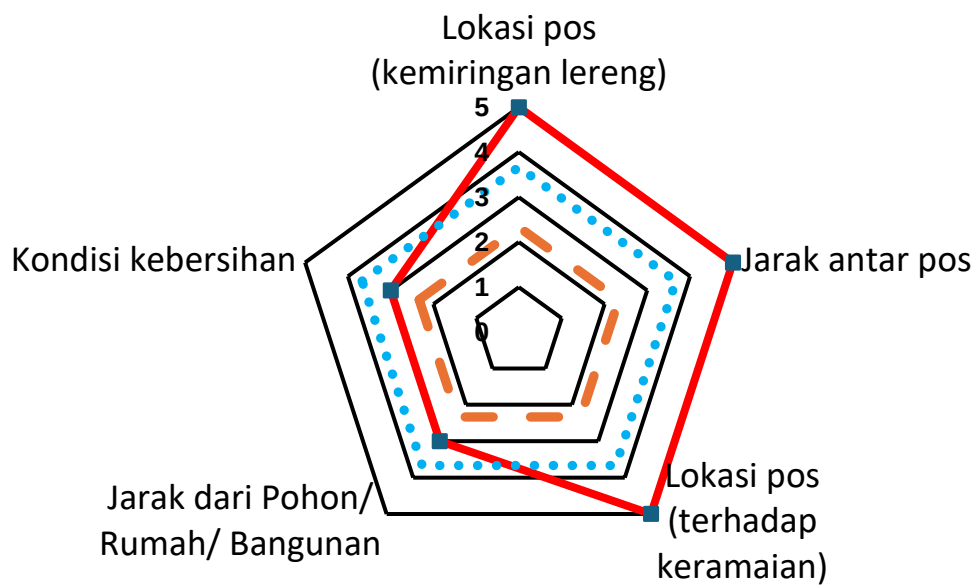
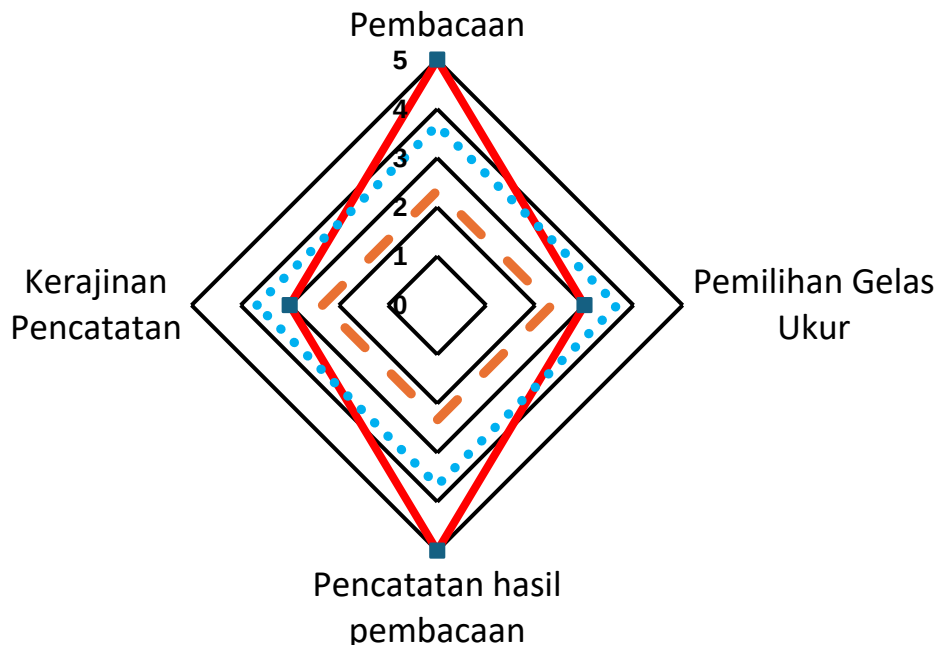
#### 8. PCH Wangkal

Pos Curah Hujan Wangkal memerlukan perbaikan pada kinerja alat pos curah hujan dan kondisi lingkungan dengan rincian sebagai berikut.

- a. Kondisi kran harus segera diganti
- b. Kondisi aliran air pada kran dibersihkan dari sumbatan, apabila tidak bisa diganti dengan yang baru
- c. Corong dibersihkan karat dan dicat kembali agar tidak berkarat kembali
- d. Pondasi rusak ringan dapat dilakukan perbaikan
- e. Lokasi pos (terhadap keramaian) dilakukan antisipasi agar alat aman dan data akurat
- f. Kondisi kebersihan dibersihkan semar belukar
- g. Kerajinan pencatatan diharapkan pengelola harus mengingatkan petugas pos untuk mencatat data setiap hari pada jam 7 dan kompetensi petugas pos ditingkatkan

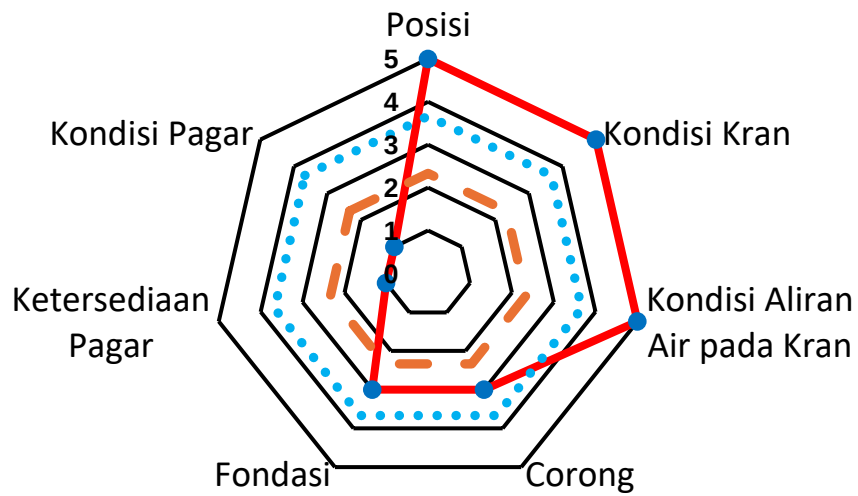
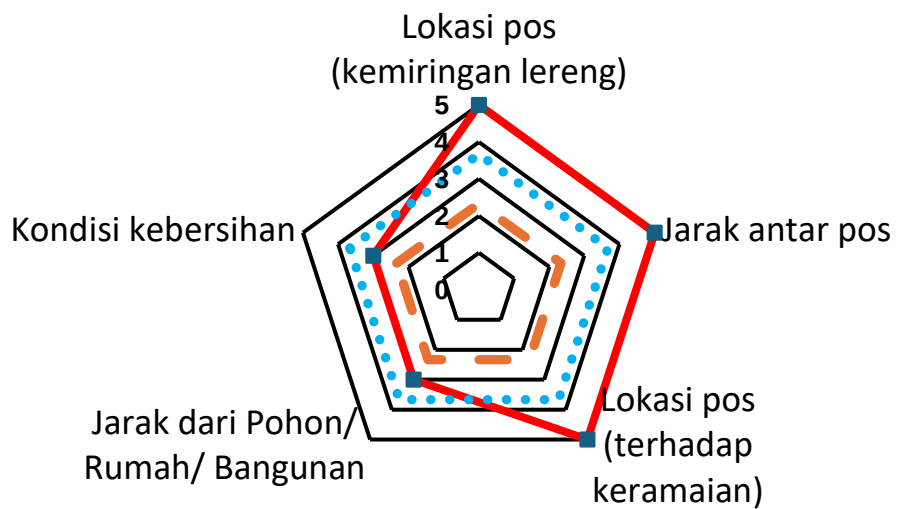
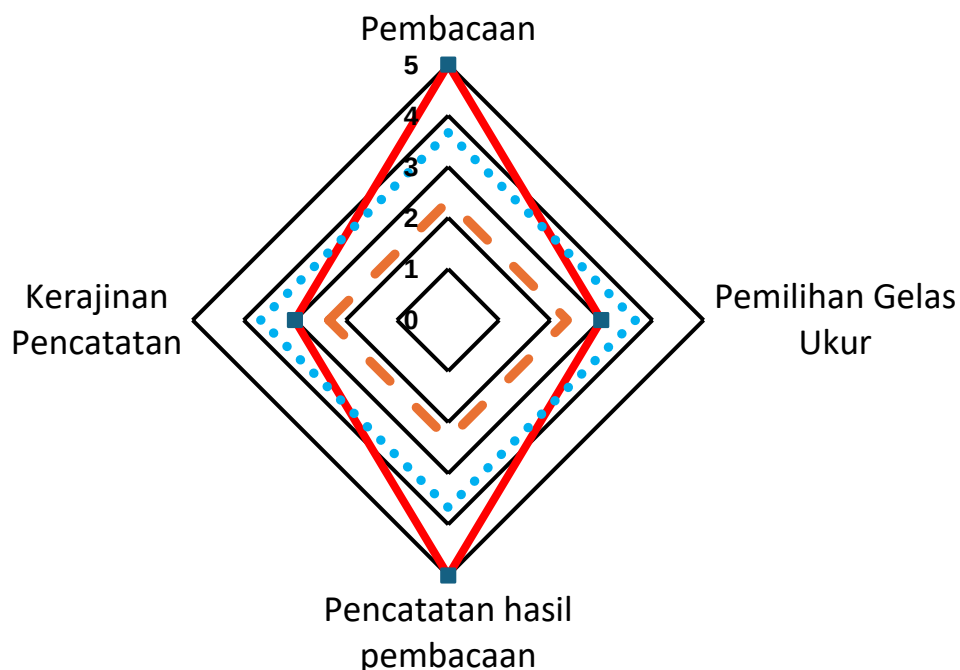
### 9. PCH Puspo

Pos Curah Hujan Puspo memerlukan perbaikan pada kinerja alat pos curah hujan dan kondisi lingkungan dengan rincian sebagai berikut.

- Posisi harus segera diperbaiki agar menjadi tegak
- Kondisi kran harus segera diganti
- Kondisi aliran air pada kran dibersihkan dari sumbatan, apabila tidak bisa diganti dengan yang baru
- Corong dibersihkan karat dan dicat kembali agar tidak berkarat kembali
- Pondasi rusak ringan dapat dilakukan perbaikan menyeluruh
- Jarak dari pohon/rumah/bangunan diharapkan terbang pohon yang mengganggu, bangunan dijaga agar tidak mengganggu alat, serta kondisi tidak memungkinkan relokasi pos
- Kondisi kebersihan dibersihkan semar belukar
- Pembacaan kompetensi petugas pos ditingkatkan agar kinerja lebih baik
- Kerajinan pencatatan diharapkan pengelola harus mengingatkan petugas pos untuk mencatat data setiap hari pada jam 7 dan kompetensi petugas pos ditingkatkan

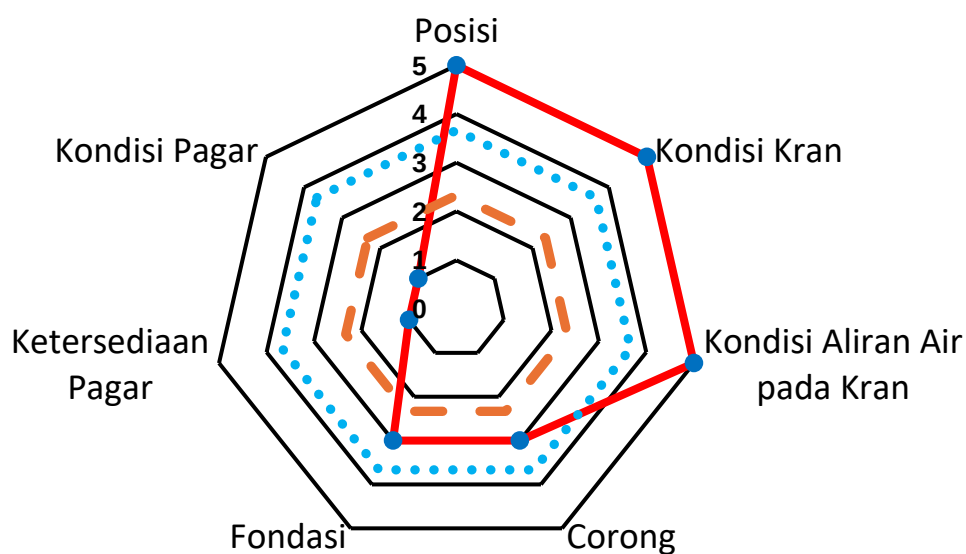
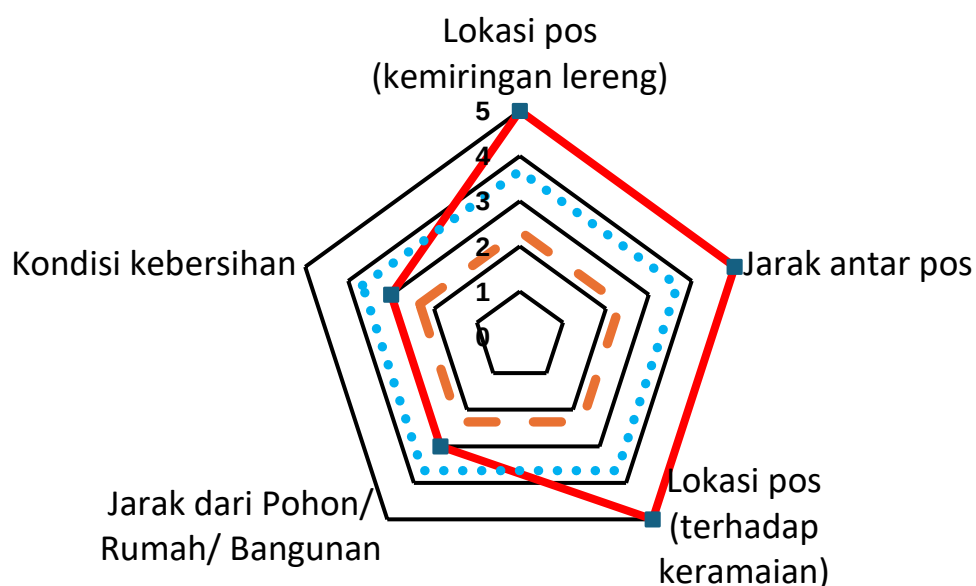
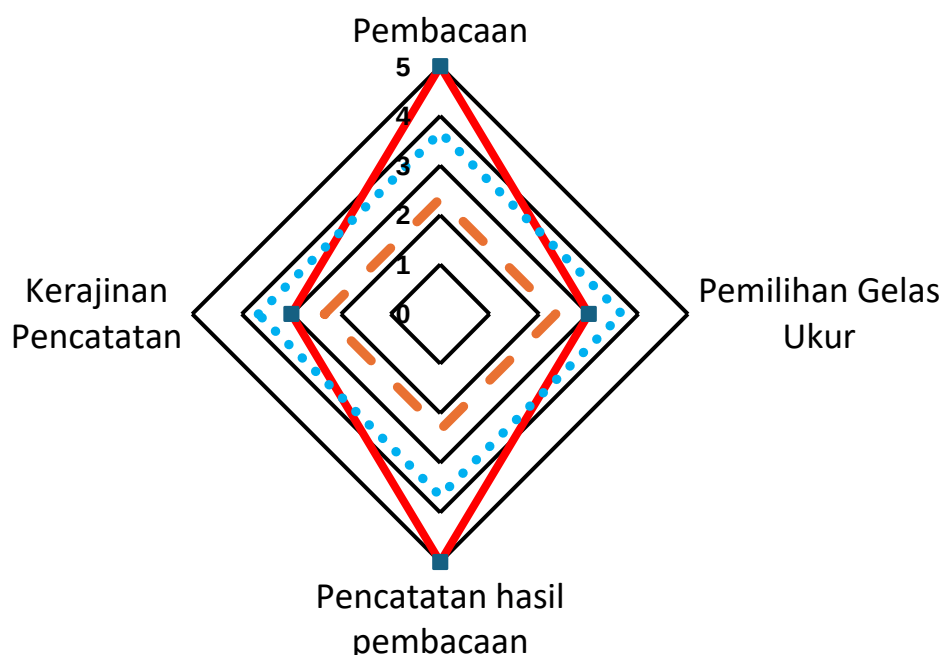
### 10. PCH Randupitu

Pos Curah Hujan Randupitu memerlukan perbaikan pada kinerja alat pos curah hujan dan kondisi lingkungan dengan rincian sebagai berikut.

- a. Kondisi kran harus segera diganti
- b. Kondisi aliran air pada kran dibersihkan dari sumbatan, apabila tidak bisa diganti dengan yang baru
- c. Corong dibersihkan karat dan dicat kembali agar tidak berkarat kembali
- d. Pondasi rusak ringan dapat dilakukan perbaikan
- e. Kondisi kebersihan dibersihkan semar belukar
- f. Kerajinan pencatatan diharapkan pengelola harus mengingatkan petugas pos untuk mencatat data setiap hari pada jam 7 dan kompetensi petugas pos ditingkatkan

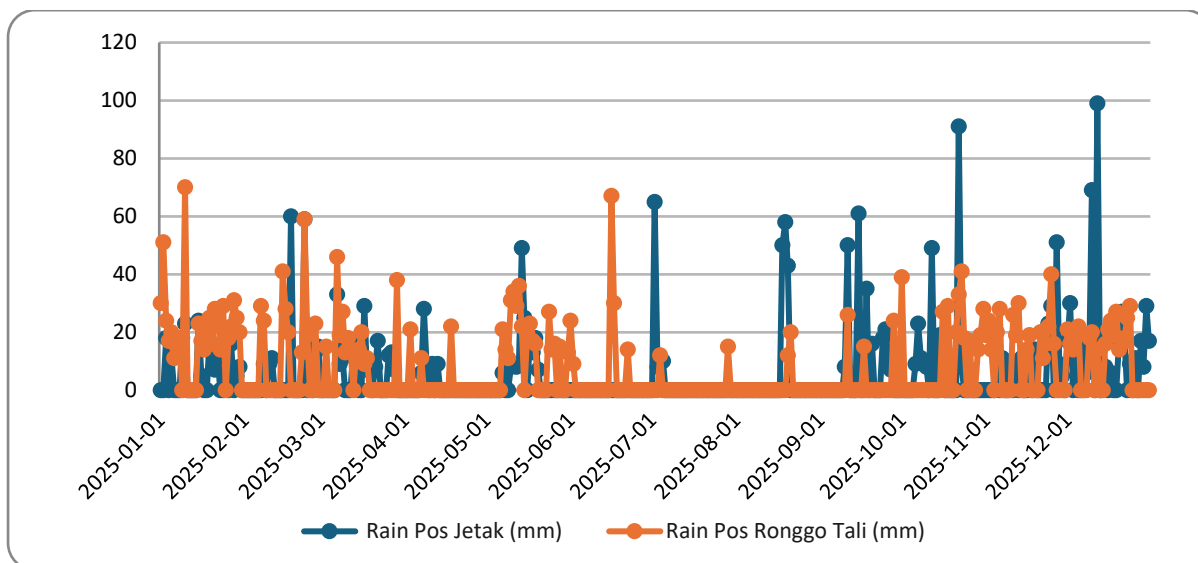
Gambar 4.3 Perbandingan Pos Curah Hujan Jetak dan Ronggo Tali  
Sumber: Hasil Analisis, 2025

Pada analisis tersebut yang tidak memenuhi syarat parameter batas kendali mutu data hujan tahap 2 (QCp-2) yaitu pos curah hujan Jetak sehingga diperlukan analisis lebih lanjut seperti berikut ini dengan membandingkan data dengan pos hujan terdekat pada satu ZOM. Hasil perbandingan tersebut sebagai berikut didapatkan pos curah hujan Jetak dikategorikan kondisi Baik.
