# Quality Control

## Data Curah Hujan Tahun 2025

**UPT PSDA WS. BENGAWAN SOLO  
DI BOJONEGORO**

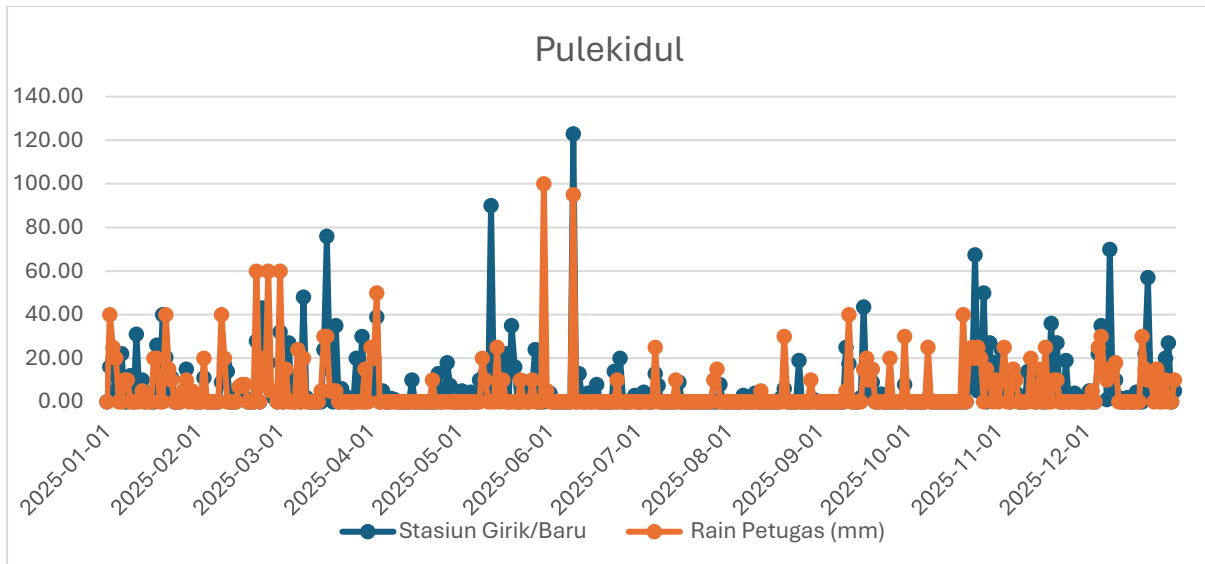
Pada analisis tersebut yang tidak memenuhi syarat parameter batas kendali mutu data hujan tahap 2 (QCp-2) yaitu pos curah hujan **Pulekidul** sehingga diperlukan analisis lebih lanjut seperti berikut ini dengan membandingkan data dengan pos hujan terdekat pada satu ZOM. Hasil perbandingan tersebut sebagai berikut didapatkan pos curah hujan Girik/Baru dikategorikan kondisi Baik.

Gambar 4.3 Perbandingan Pos Curah Hujan Pulekidul dan Girik/Baru  
 Sumber: Hasil Analisis, 2025

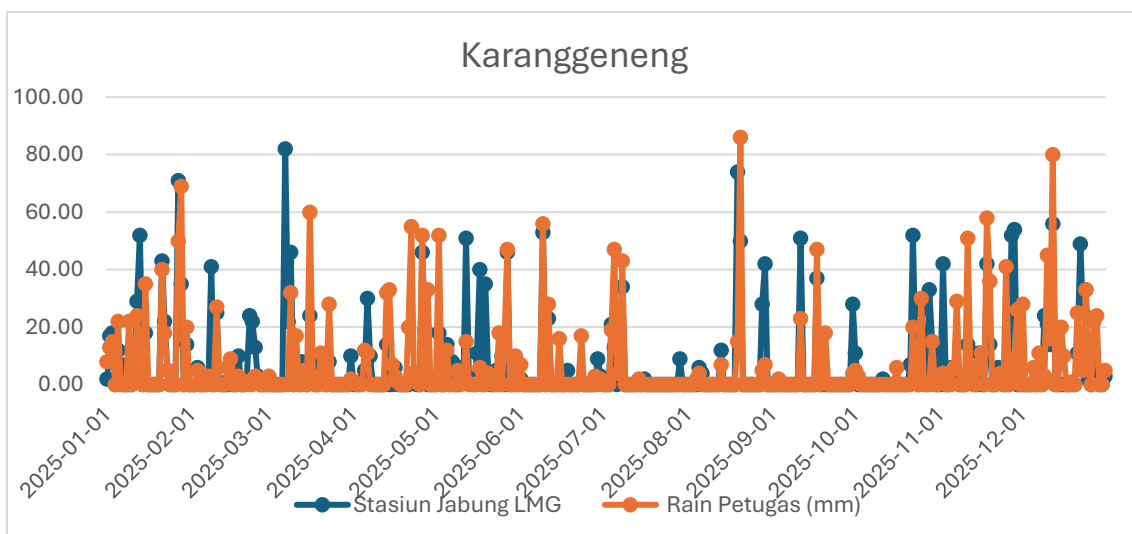
Selain pos curah hujan Pulekidul, pos curah hujan **Karanggeneng** juga memiliki kategori Buruk sehingga diperlukan analisis lebih lanjut seperti berikut ini dengan membandingkan data dengan pos hujan terdekat pada satu ZOM. Hasil perbandingan tersebut sebagai berikut didapatkan pos curah hujan Jabung LMG dikategorikan kondisi Baik.

Gambar 4.4 Perbandingan Pos Curah Hujan Karanggeneng dan Jabung LMG  
 Sumber: Hasil Analisis, 2025

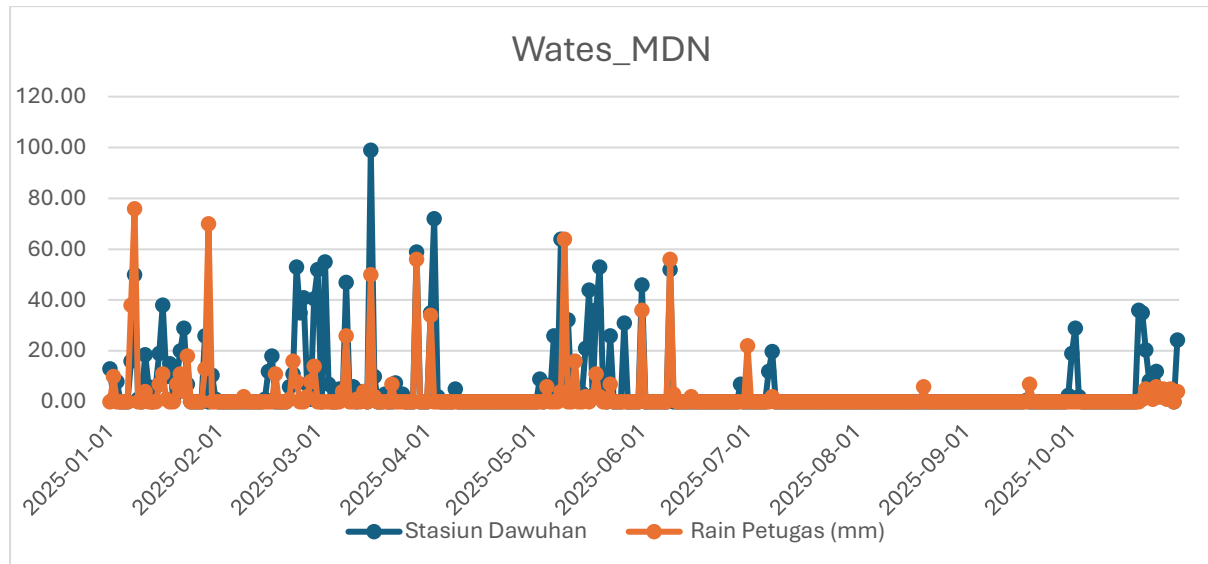
Selain pos curah hujan Karanggeneng, pos curah hujan Wates MDN juga memiliki kategori Buruk sehingga diperlukan analisis lebih lanjut seperti berikut ini dengan membandingkan data dengan pos hujan terdekat pada satu ZOM. Hasil perbandingan tersebut sebagai berikut didapatkan pos curah hujan Dawuhan dikategorikan kondisi Baik.

Gambar 4.5 Perbandingan Pos Curah Hujan Wates\_MDN dan Dawuhan  
Sumber: Hasil Analisis, 2025

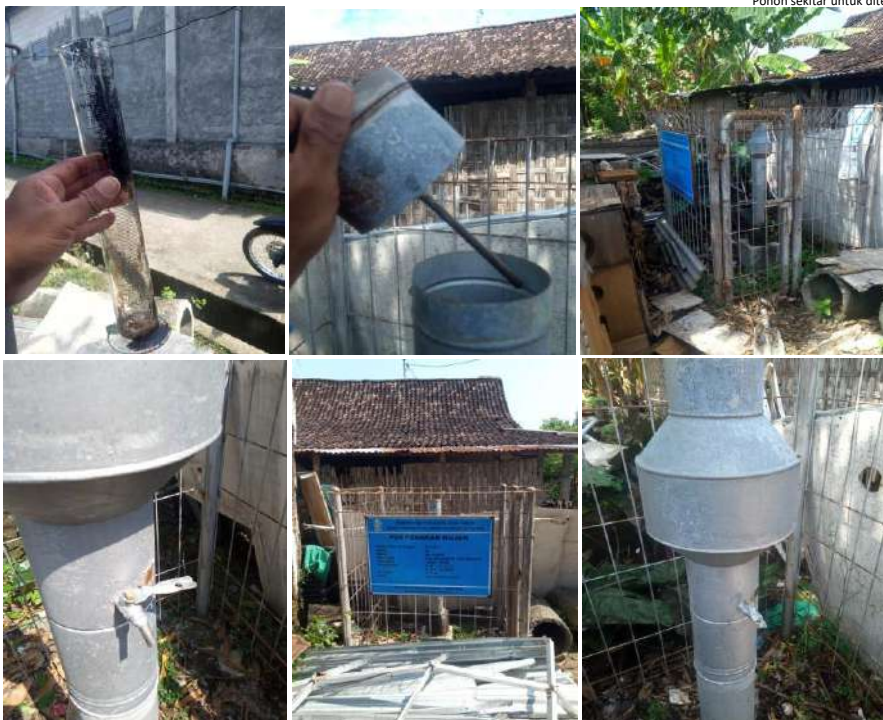
Ket: Perlu pembersihan semak-semak  
Pohon sekitar untuk ditebang

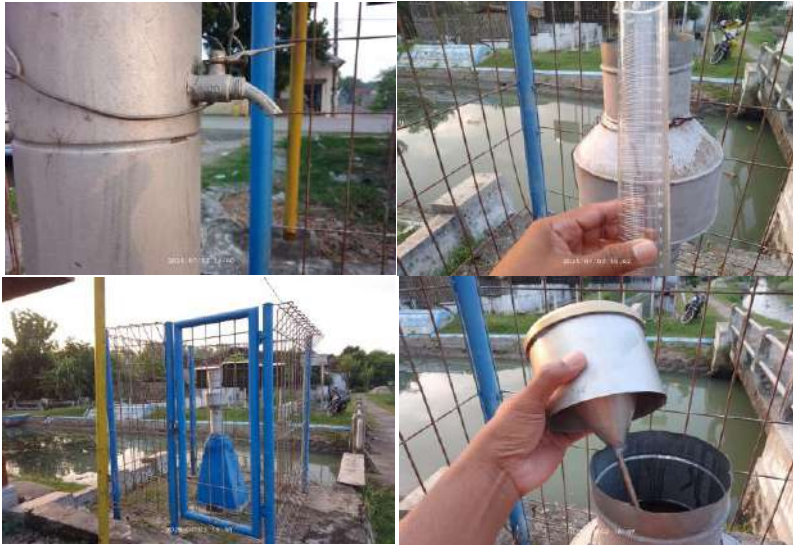
Ket: Tidak ada Papan Nama, Corong Penakar masuk pondasi.

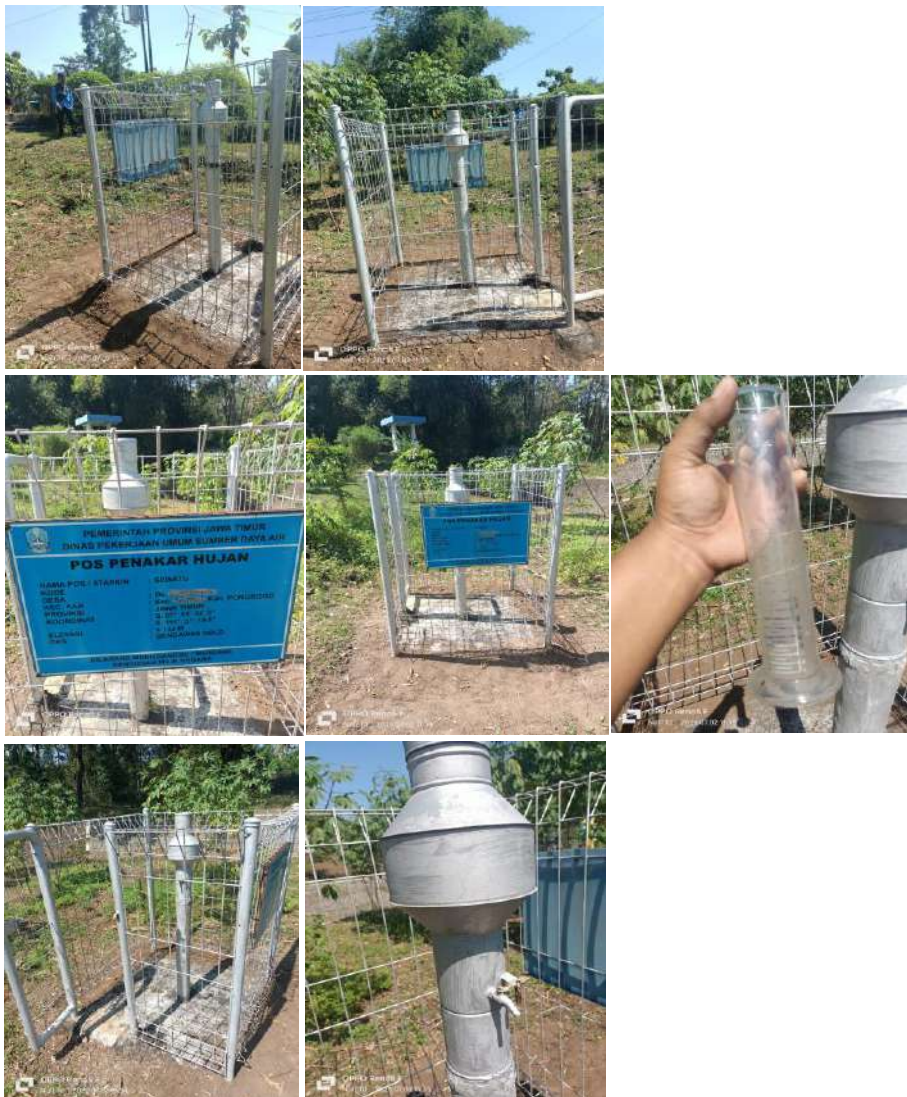
Ket: Perlu pembersihan semak-semak

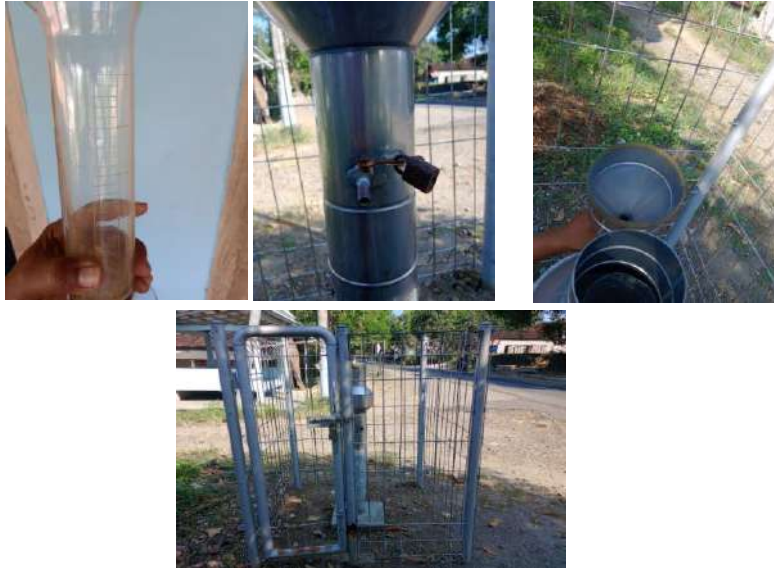
Ket: Perlu pembersihan semak-semak
