# Quality Control

## Data Curah Hujan Tahun 2025

**UPT PSDA WS. BRANTAS  
DI KEDIRI**

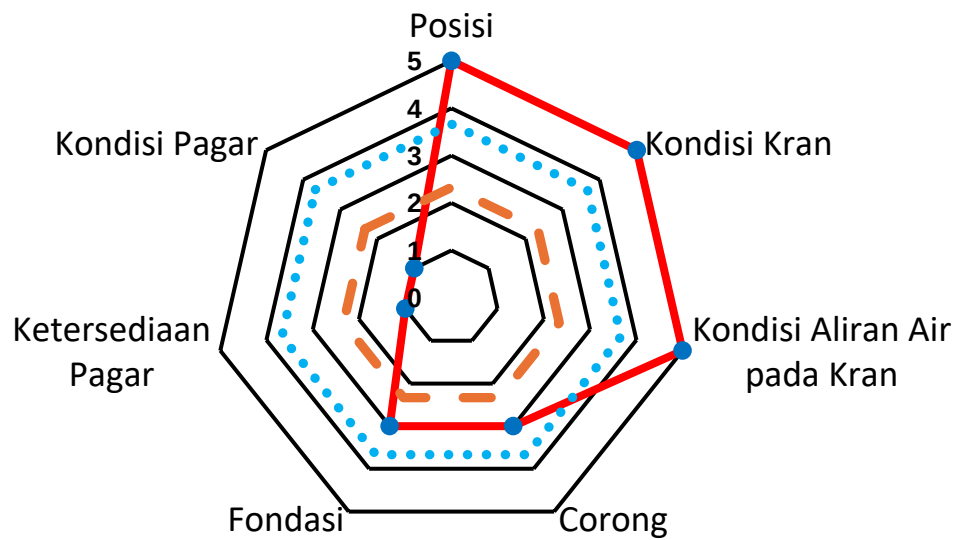
### Kinerja Alat Pos Hujan (Manual-dengan kran)

- a. Kondisi kran harus segera diganti
- b. Kondisi aliran air pada kran dibersihkan dari sumbatan, apabila tidak bisa diganti dengan yang baru
- c. Corong harus segera diganti
- d. Lokasi pos (terhadap keramaian) dilakukan antisipasi agar alat aman dan data akurat
- e. Jarak dari pohon/rumah/bangunan diharapkan tebang pohon yang mengganggu, bangunan dijaga agar tidak mengganggu alat, serta kondisi tidak memungkinkan relokasi pos
- f. Pemilihan gelas ukur harus segera diganti baru
