# Quality Control

## Data Curah Hujan Tahun 2025

**UPT PSDA WS. KEP. MADURA  
DI PAMEKASAN**

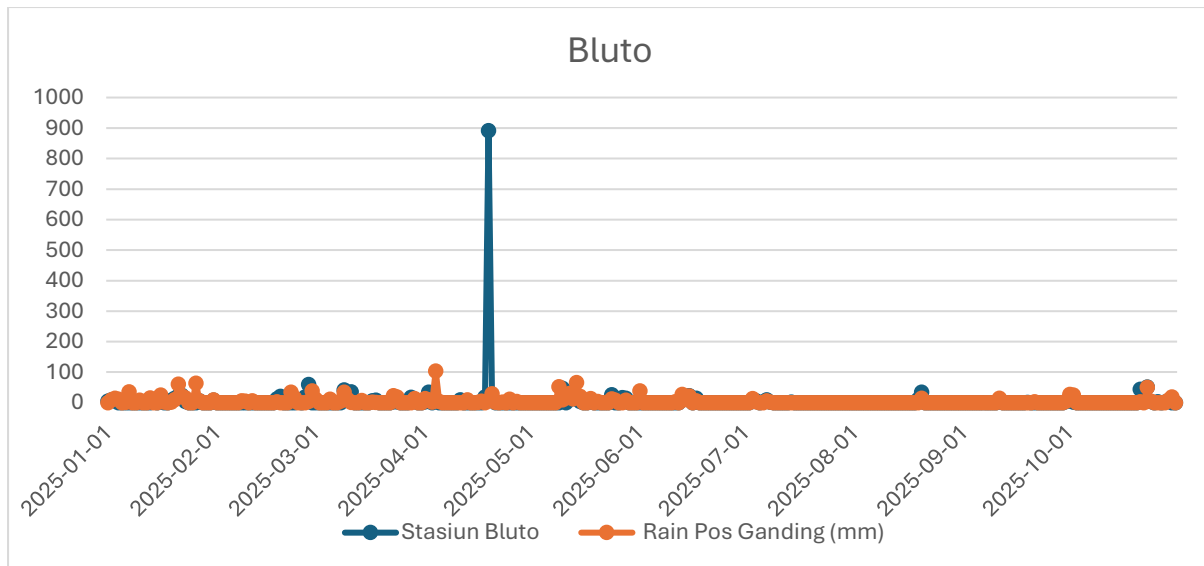
Gambar 4.3 Perbandingan Pos Curah Hujan Bluto dan Ganding  
Sumber: Hasil Analisis, 2025

Pada analisis tersebut yang tidak memenuhi syarat parameter batas kendali mutu data hujan tahap 2 (QCp-2) yaitu pos curah hujan **Bluto** sehingga diperlukan analisis lebih lanjut seperti berikut ini dengan membandingkan data dengan pos hujan terdekat pada satu ZOM. Hasil perbandingan tersebut sebagai berikut didapatkan pos curah hujan Jetak dikategorikan kondisi Baik.

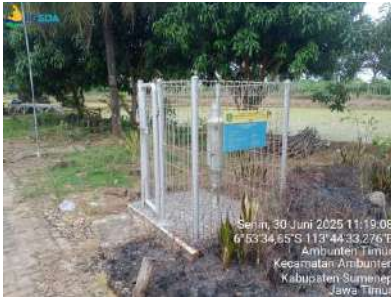
Kondisi pos (baik)  
Kondisi papan nama (baik)

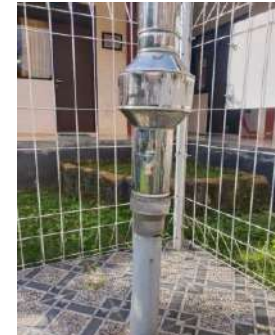
Kondisi keran (baik)

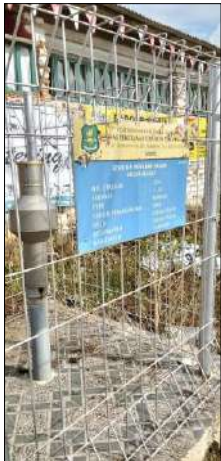
Kondisi papan nama pos (sedang)

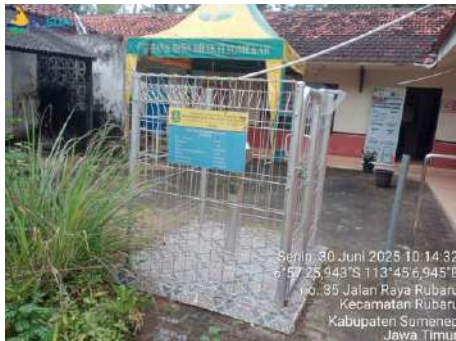
Kondisi pos (baik)  
Kondisi papan nama (baik)

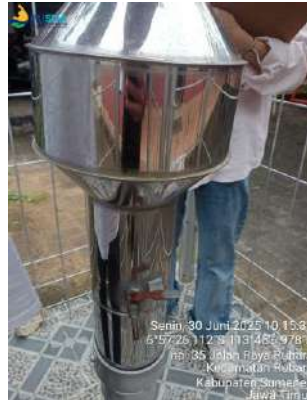
Kondisi keran (rusak)

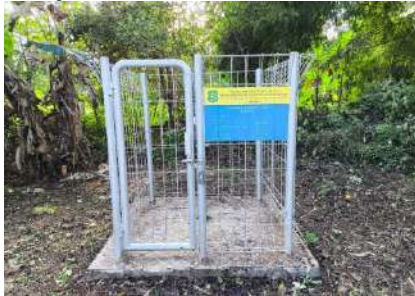
Kondisi papan nama rusak (sedang)

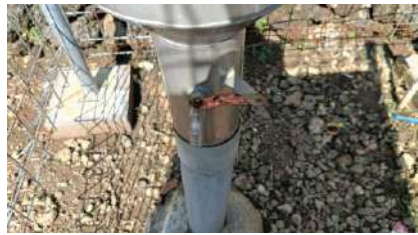
Kondisi keran berkarat (sedang)

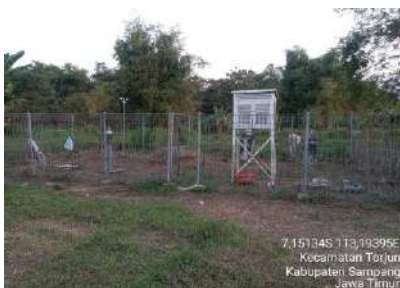
Kondisi pagar (baik)  
Kondisi papan nama dan gembok (tidak ada)

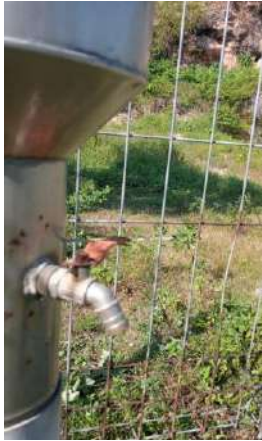
Kondisi keran berkarat (baik)

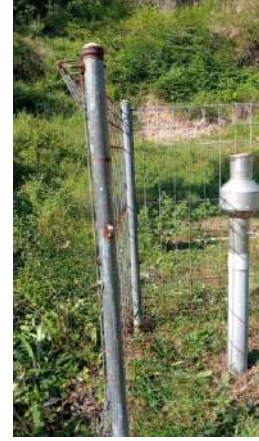
Kondisi pagar sedikit berkarat (sedang)  
Kondisi gembok (tidak ada)

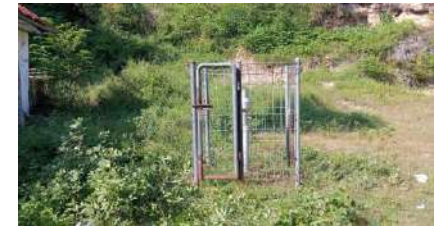
Kondisi papan nama (tidak ada)

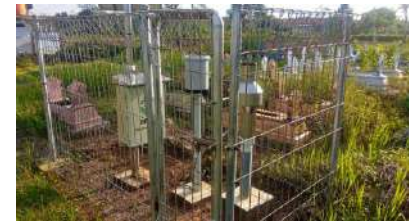
Kondisi pos (baik)  
Kondisi pagar dan gembok (baik)  
Kondisi papan nama (tidak ada)

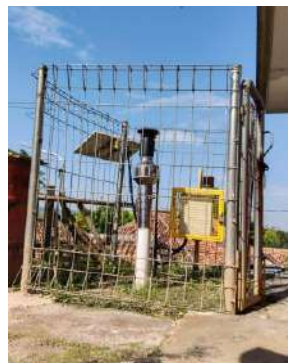
Kondisi pos (baik)  
Kondisi papan nama (tidak ada)  
Kondisi pagar(baik)  
Kondisi gembok (tidak ada)

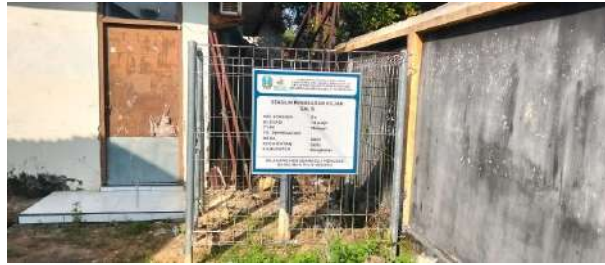
Kondisi gembok (tidak)  
Kondisi papan nama (baik)  
Kondisi pagar (baik)

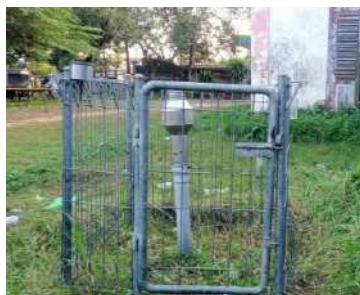
Kondisi pagar (baik)  
Kondisi gembok (tidak ada)

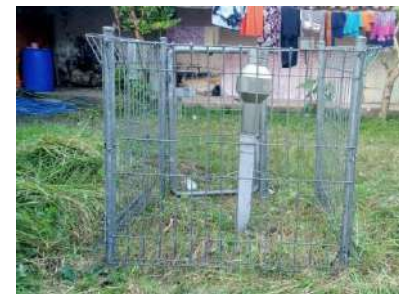
Kondisi pos (baik)  
Kondisi papan nama (tidak ada)
