# Quality Control

## Data Curah Hujan Tahun 2025

**UPT PSDA WS. BONDOYUDO BARU  
DI LUMAJANG**

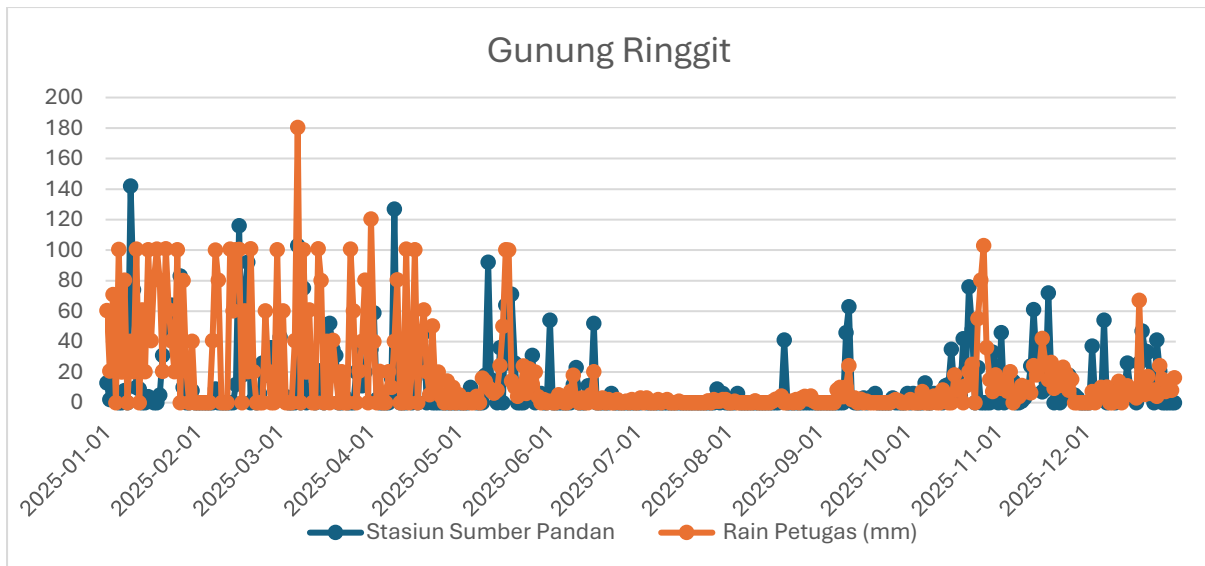
Gambar 4.3 Perbandingan Pos Curah Hujan Gunung Ringgit dan Sumber Pandan  
 Sumber: Hasil Analisis, 2025

Pada analisis tersebut yang tidak memenuhi syarat parameter batas kendali mutu data hujan tahap 2 (QCp-2) yaitu pos curah hujan **Gunung Ringgit** sehingga diperlukan analisis lebih lanjut seperti berikut ini dengan membandingkan data dengan pos hujan terdekat pada satu ZOM. Hasil perbandingan tersebut sebagai berikut didapatkan pos curah hujan Jetak dikategorikan kondisi Baik.

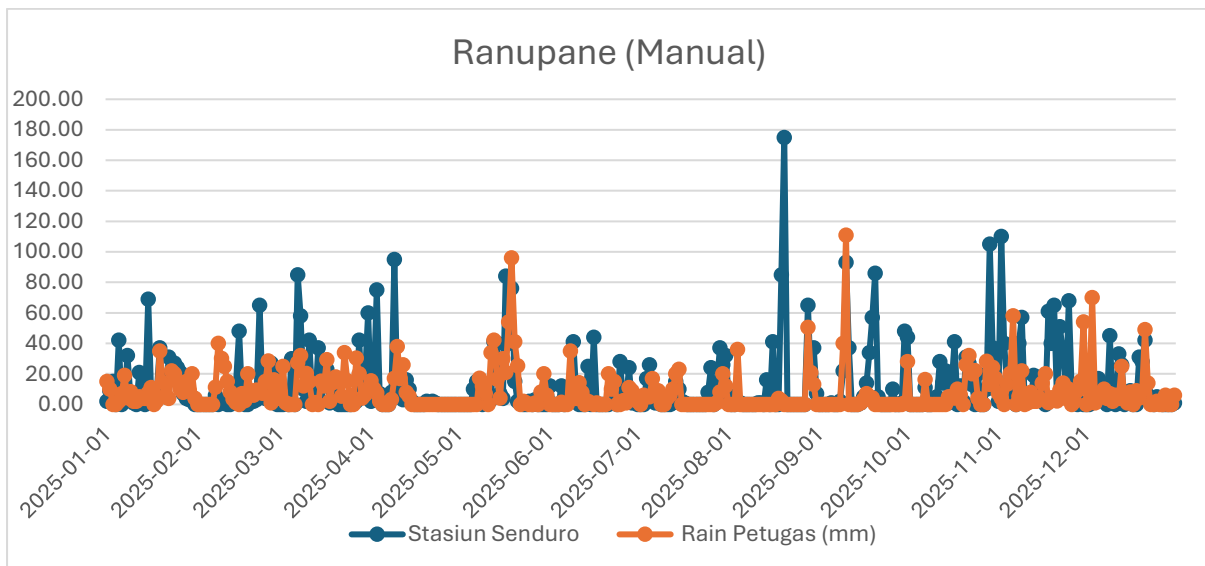
Gambar 4.4 Perbandingan Pos Curah Hujan Ranupane (Manual) dan Senduro  
 Sumber: Hasil Analisis, 2025

Selain pos curah hujan Gunung Ringgit, pos curah hujan **Ranupane (Manual)** juga memiliki kategori Kurang Baik sehingga diperlukan analisis lebih lanjut seperti berikut ini dengan membandingkan data dengan pos hujan terdekat pada satu ZOM. Hasil perbandingan tersebut sebagai berikut didapatkan pos curah hujan Jetak dikategorikan kondisi Baik.

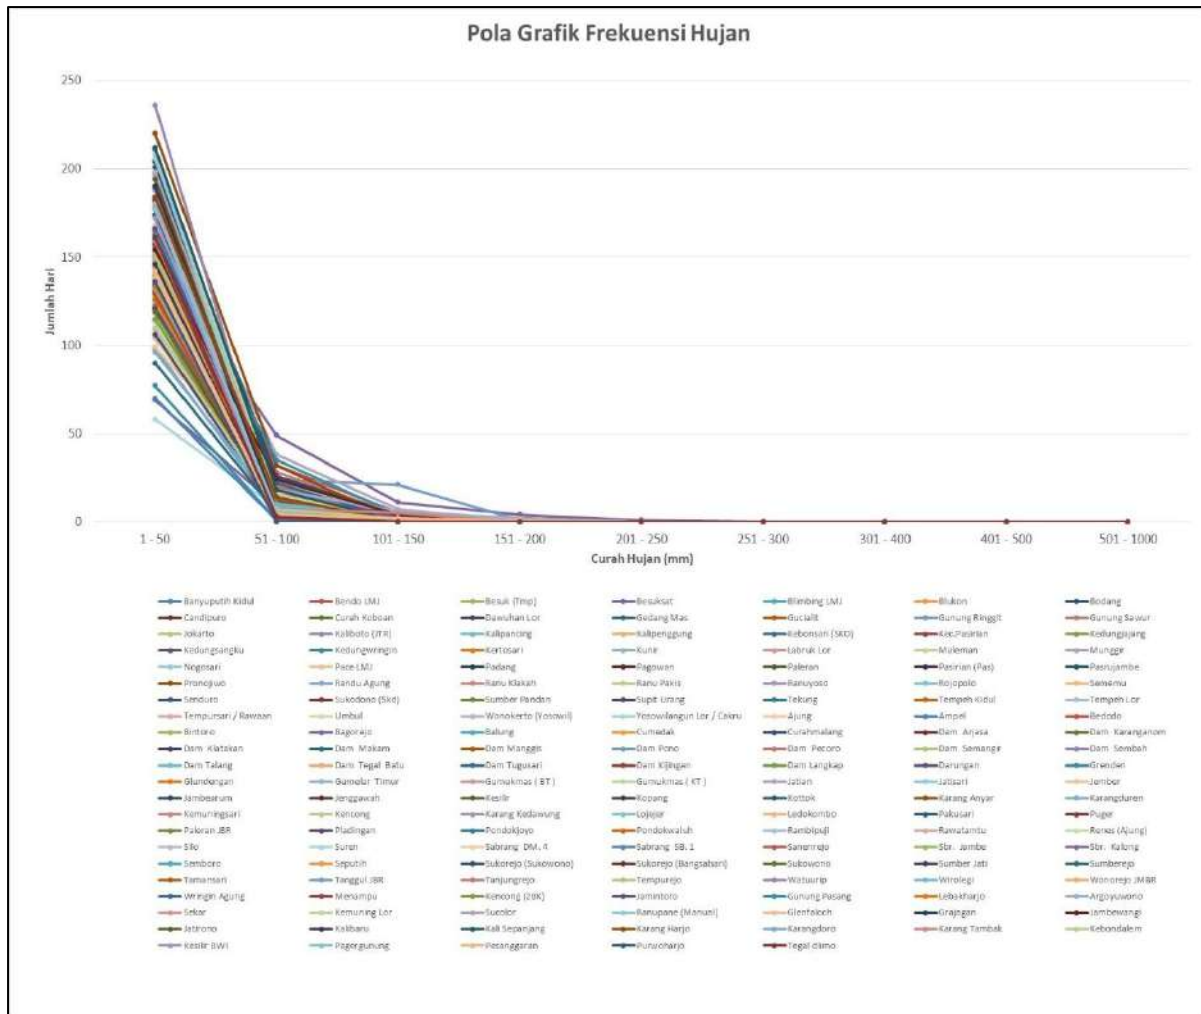
Gambar 4.6 Pola Grafik Frekuensi Hujan Hasil Analisis, 2025

Analisis hujan harian dan hujan harian maksimum tahunan selama 1 (satu) tahun dengan mengelompokkan rentang nilai hujan antara 0 -50 mm, hujan antara 51-100 mm, hujan antara 101-150 mm, hujan antara 151-200 mm, hujan antara 201-250 mm, hujan antara 251-300 mm, hujan antara 301-400 mm, hujan antara 401-500 mm, hujan di atas >500 mm. Berdasarkan table tersebut pola grafik frekuensi hujan masih menggambarkan rentang nilai wajar dimana curah hujan < 400 mm/hari.
