# Quality Control

## Data Curah Hujan

### Tahun 2025

**UPT PSDA WS SAMPEAN  
SETAIL DI BONDOWOSO**

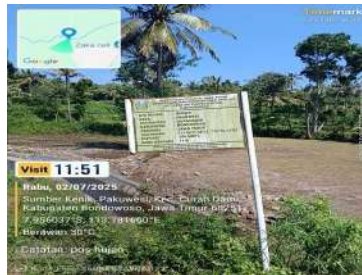
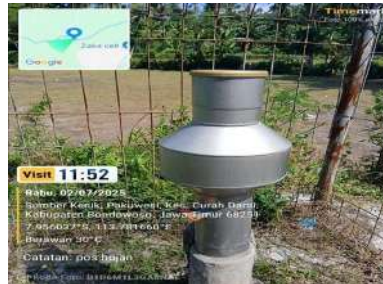
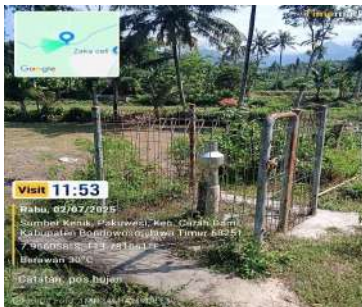
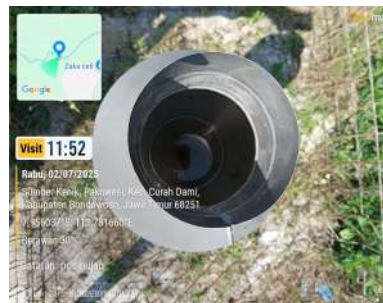
**Keterangan : Gambar Kondisi Pos**

| Kriteria | SubKriteria | Kondisi | | | | | | Bobot | | Bobot (Hasil Penilaian) | Hasil (Bobot x AHP) | Total penilaian |
|---|---|---|---|---|---|---|---|---|---|---|---|---|
| | | | | | | | | | | | | Baik |

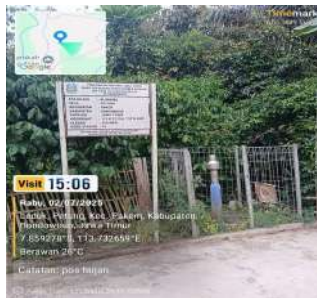
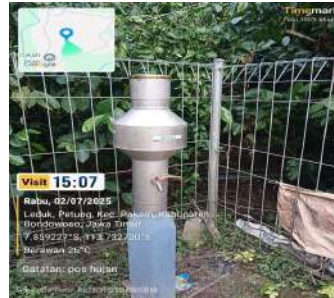
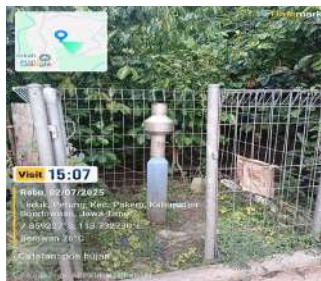
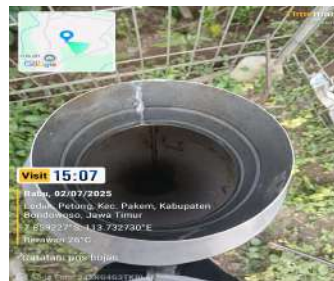
**Keterangan : Gambar Kondisi Pos**

| Kriteria | SubKriteria | Kondisi | | | | | | Bobot | | Bobot (Hasil Penilaian) | Hasil (Bobot x AHP) | Total penilaian |
|---|---|---|---|---|---|---|---|---|---|---|---|---|
| | | | | | | | | | | | | Baik |

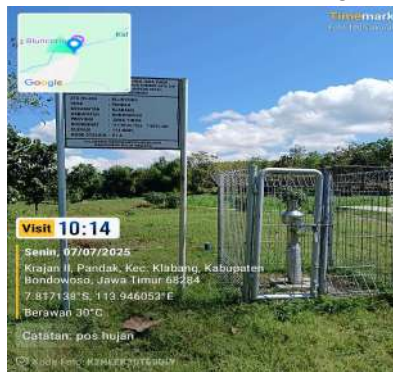
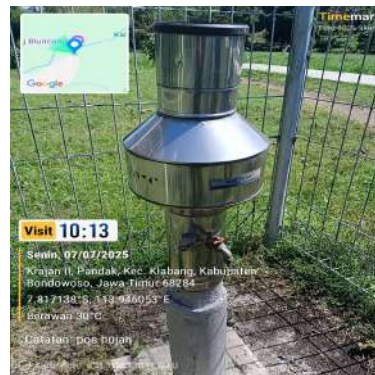
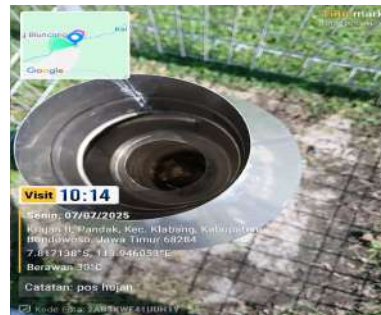
**Keterangan : Gambar Kondisi Pos**

| Kriteria | SubKriteria | Kondisi | | | | | | Bobot | | Bobot (Hasil Penilaian) | Hasil (Bobot x AHP) | Total penilaian |
|---|---|---|---|---|---|---|---|---|---|---|---|---|
| | | | | | | | | | | | | Baik |

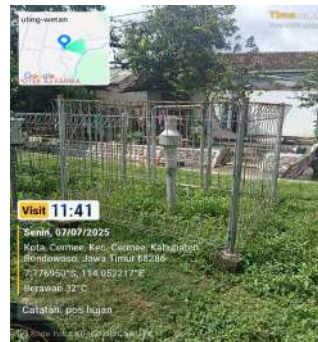
**Keterangan : Gambar Kondisi Pos**

| Kriteria | SubKriteria | Kondisi | | | | | | Bobot | | Bobot (Hasil Penilaian) | Hasil (Bobot x AHP) | Total penilaian |
|---|---|---|---|---|---|---|---|---|---|---|---|---|
| | | | | | | | | | | | | Baik |

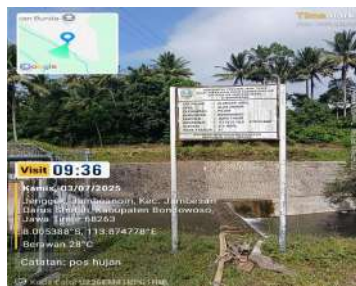
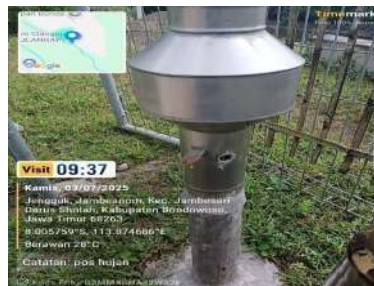
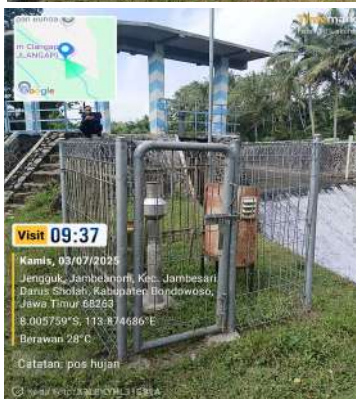
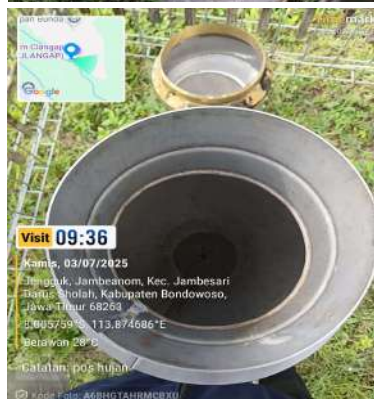
# Keterangan : Gambar Kondisi Pos

| Kriteria | SubKriteria | Kondisi | | | | | | Bobot | Bobot (Hasil Penilaian) | Hasil (Bobot x AHP) | Total penilaian |
|---|---|---|---|---|---|---|---|---|---|---|---|
| | | | | | | | | | | | Baik |

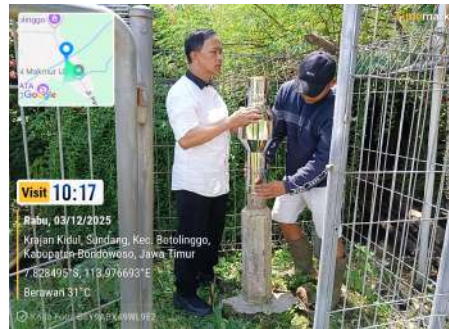
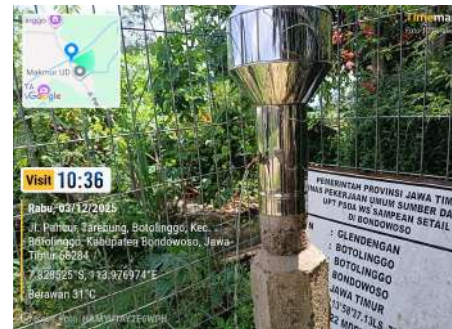
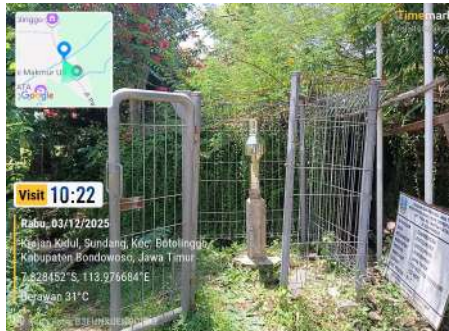
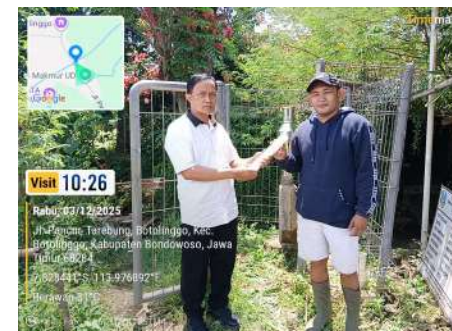
**Keterangan : Gambar Kondisi Pos**

| Kriteria | SubKriteria | Kondisi | | | | | | Bobot | | Bobot (Hasil Penilaian) | Hasil (Bobot x AHP) | Total penilaian |
|---|---|---|---|---|---|---|---|---|---|---|---|---|
| | | | | | | | | | | | | Baik |

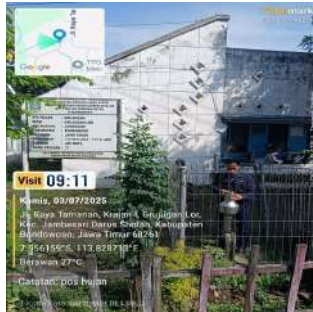
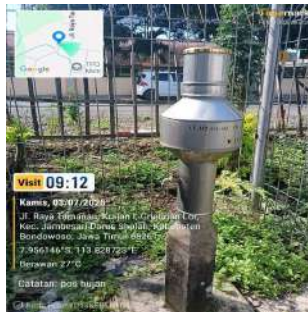
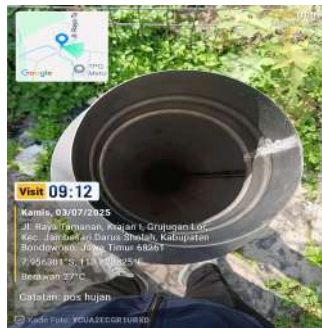
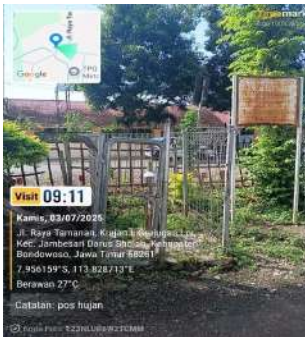
**Keterangan : Gambar Kondisi Pos**

| Kriteria | SubKriteria | Kondisi | | | | | | Bobot | | Bobot (Hasil Penilaian) | Hasil (Bobot x AHP) | Total penilaian |
|---|---|---|---|---|---|---|---|---|---|---|---|---|
| | | | | | | | | | | | | Baik |

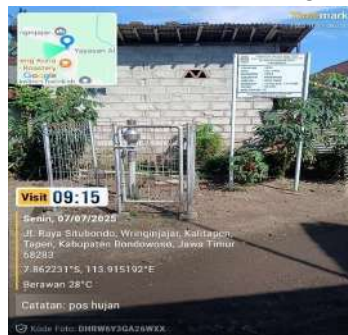
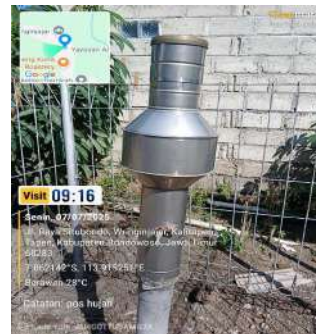
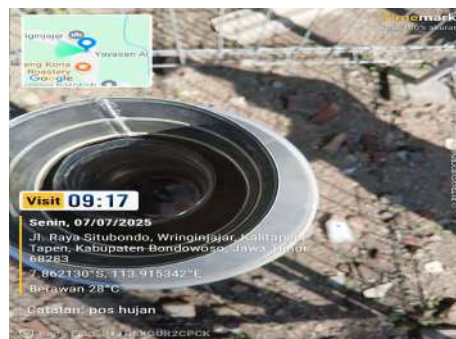
**Keterangan : Gambar Kondisi Pos**

| Kriteria | SubKriteria | Kondisi | | | | | | Bobot | | Bobot (Hasil Penilaian) | Hasil (Bobot x AHP) | Total penilaian |
|---|---|---|---|---|---|---|---|---|---|---|---|---|
| | Kondisi Kran | Berfungsi dan tidak berkarat | - | Berfungsi tapi berkarat | - | Tidak berfungsi/ rusak | v | | 0.143 | 1 | 0.143 | |
| | Kondisi Aliran Air pada Kran | Pengeluaran air lancar | - | Pengeluaran air tersendat | - | Mampat/ tersumbat | v | | 0.143 | 1 | 0.143 | |
| | Lokasi pos (terhadap keramaian) | Jauh dari keramaian | - | | - | Dekat dengan keramaian | v | | 0.077 | 1 | 0.0773 | |
| | Jarak dari Pohon/ Rumah/ Bangunan | Tidak terdapat pohon dan atau rumah pada jarak ≤10 m | - | Terdapat sedikit pohon dan atau rumah yang tidak terlalu tinggi pada jarak ≤10 m | - | Banyak terdapat pohon dan atau rumah pada jarak ≤10 m | v | | 0.584 | 1 | 0.584 | |
| | | | | | | | | | | | | Baik |

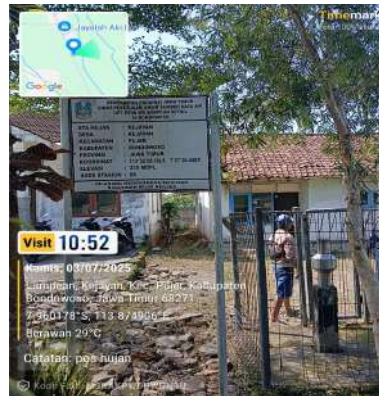
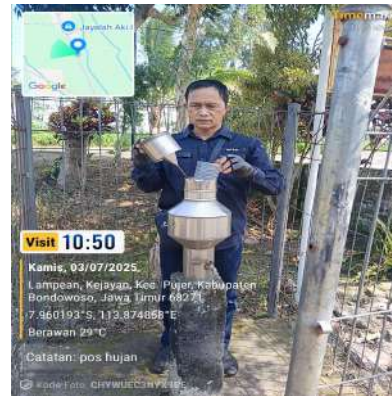
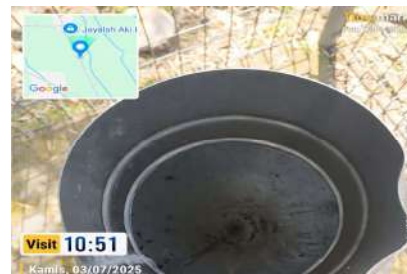
**Keterangan : Gambar Kondisi Pos**

| Kriteria | SubKriteria | Kondisi | | | | | | Bobot | | Bobot (Hasil Penilaian) | Hasil (Bobot x AHP) | Total penilaian |
|---|---|---|---|---|---|---|---|---|---|---|---|---|
| | | | | | | | | | | | | Baik |

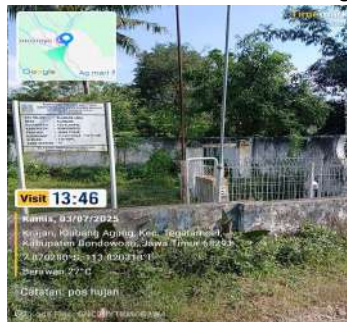
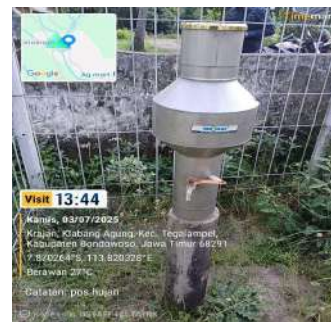
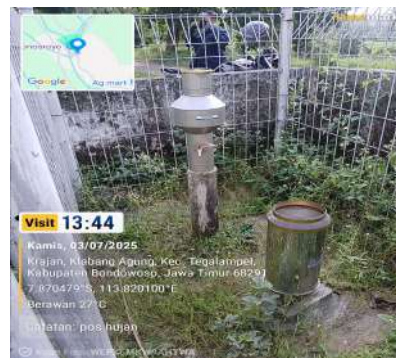
**Keterangan : Gambar Kondisi Pos**

| Kriteria | SubKriteria | Kondisi | | | | | | Bobot | | Bobot (Hasil Penilaian) | Hasil (Bobot x AHP) | Total penilaian |
|---|---|---|---|---|---|---|---|---|---|---|---|---|
| | | | | | | | | | | | | Baik |

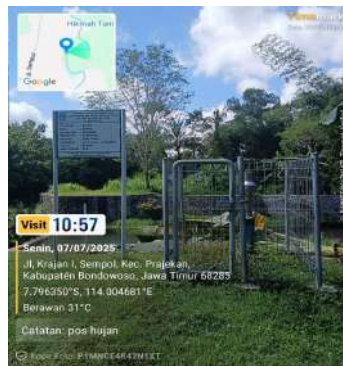
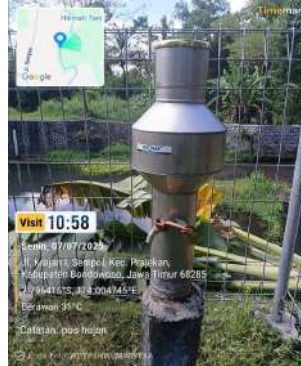
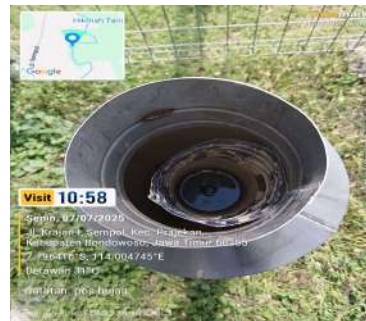
**Keterangan : Gambar Kondisi Pos**

| Kriteria | SubKriteria | Kondisi | | | | | | Bobot | | Bobot (Hasil Penilaian) | Hasil (Bobot x AHP) | Total penilaian |
|---|---|---|---|---|---|---|---|---|---|---|---|---|
| | | | | | | | | | | | | Baik |

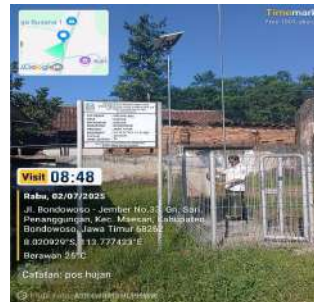
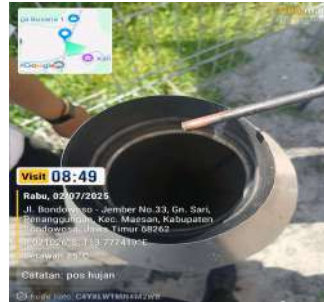
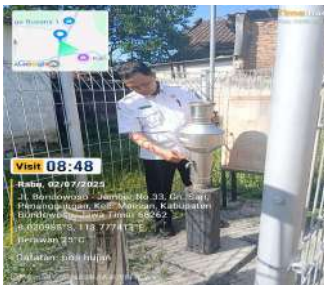
**Keterangan : Gambar Kondisi Pos**

| Kriteria | SubKriteria | Kondisi | | | | | | Bobot | | Bobot (Hasil Penilaian) | Hasil (Bobot x AHP) | Total penilaian |
|---|---|---|---|---|---|---|---|---|---|---|---|---|
| | | | | | | | | | | | | Baik |

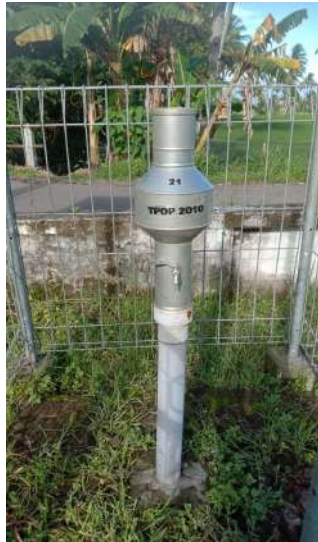
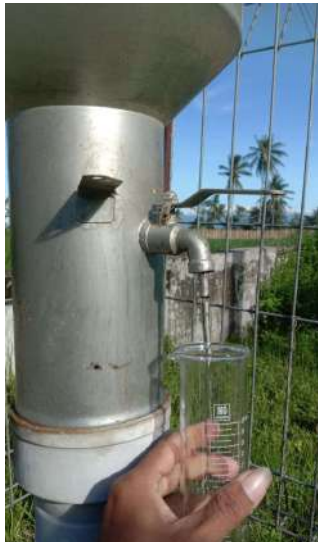
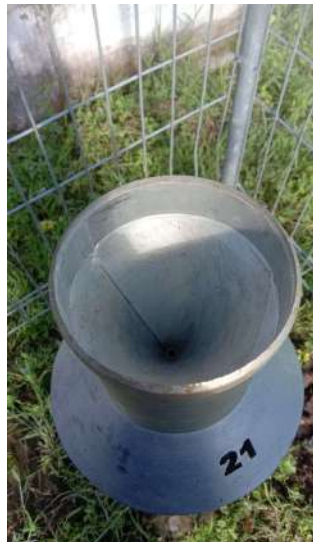
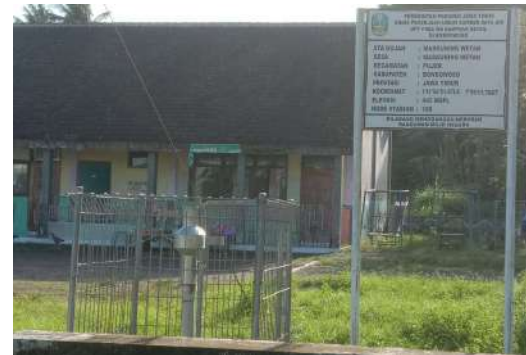
Keterangan : Gambar Kondisi Pos

| Kriteria | SubKriteria | Kondisi | | | | | | Bobot | | Bobot (Hasil Penilaian) | Hasil (Bobot x AHP) | Total penilaian |
|---|---|---|---|---|---|---|---|---|---|---|---|---|
| | | | | | | | | | | | | Baik |

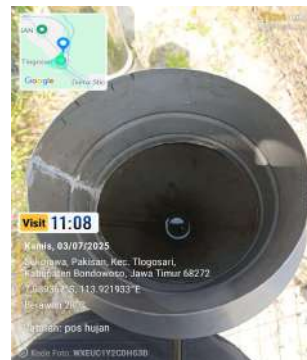
**Keterangan : Gambar Kondisi Pos**

| Kriteria | SubKriteria | Kondisi | | | | | | Bobot | | Bobot (Hasil Penilaian) | Hasil (Bobot x AHP) | Total penilaian |
|---|---|---|---|---|---|---|---|---|---|---|---|---|
| | | | | | | | | | | | | Baik |

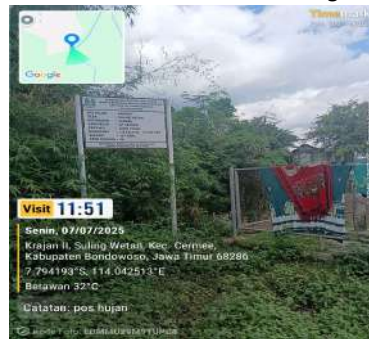
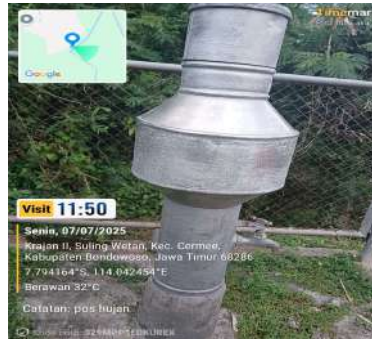
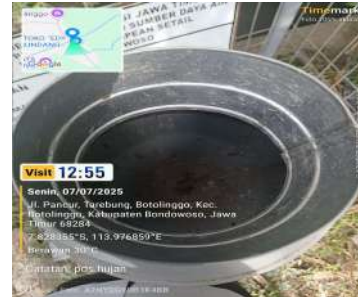
**Keterangan : Gambar Kondisi Pos**

| Kriteria | SubKriteria | Kondisi | | | | | | Bobot | | Bobot (Hasil Penilaian) | Hasil (Bobot x AHP) | Total penilaian |
|---|---|---|---|---|---|---|---|---|---|---|---|---|
| | | | | | | | | | | | | Baik |

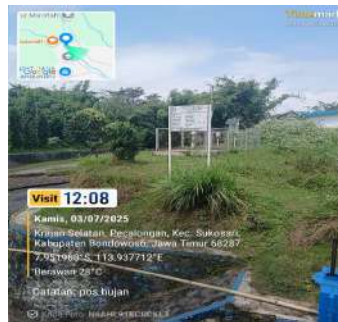
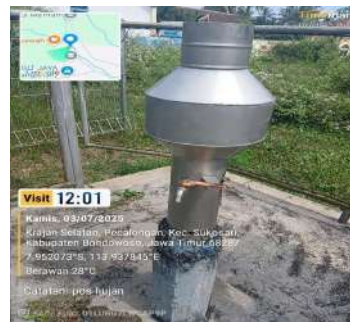
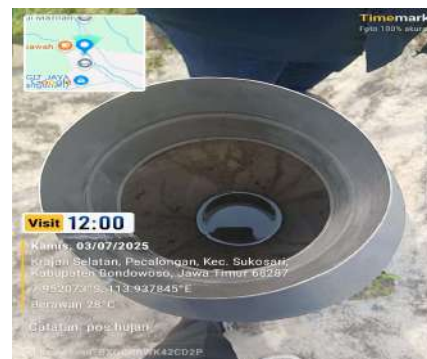
**Keterangan : Gambar Kondisi Pos**

| Kriteria | SubKriteria | Kondisi | | | | | | Bobot | | Bobot (Hasil Penilaian) | Hasil (Bobot x AHP) | Total penilaian |
|---|---|---|---|---|---|---|---|---|---|---|---|---|
| | | | | | | | | | | | | Baik |

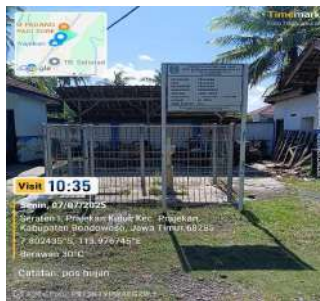
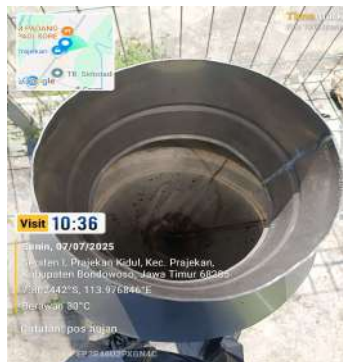
**Keterangan : Gambar Kondisi Pos**

| Kriteria | SubKriteria | Kondisi | | | | | | Bobot | | Bobot (Hasil Penilaian) | Hasil (Bobot x AHP) | Total penilaian |
|---|---|---|---|---|---|---|---|---|---|---|---|---|
| Baik | | | | | | | | | | | | |

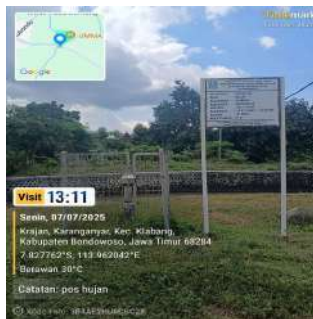
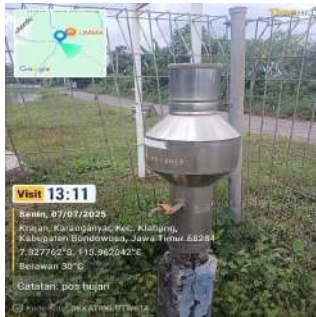
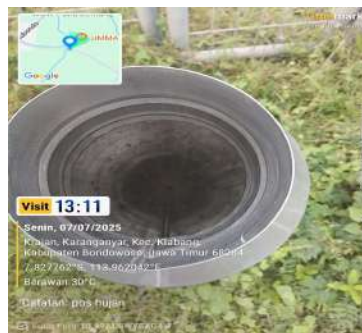
**Keterangan : Gambar Kondisi Pos**

| Kriteria | SubKriteria | Kondisi | | | | | | Bobot | | Bobot (Hasil Penilaian) | Hasil (Bobot x AHP) | Total penilaian |
|---|---|---|---|---|---|---|---|---|---|---|---|---|
| | | | | | | | | | | | | Baik |

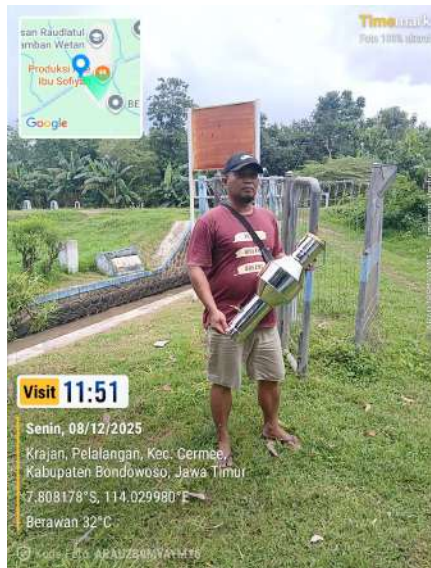
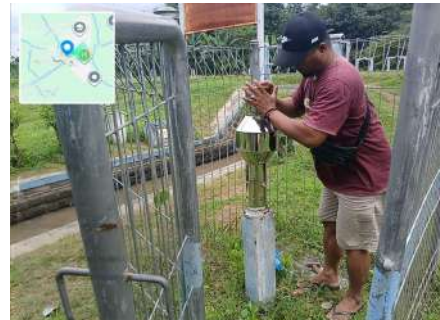
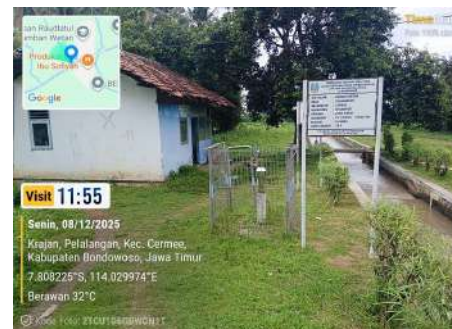
**Keterangan : Gambar Kondisi Pos**

| Kriteria | SubKriteria | Kondisi | | | | | | Bobot | | Bobot (Hasil Penilaian) | Hasil (Bobot x AHP) | Total penilaian |
|---|---|---|---|---|---|---|---|---|---|---|---|---|
| | | | | | | | | | | | | Baik |

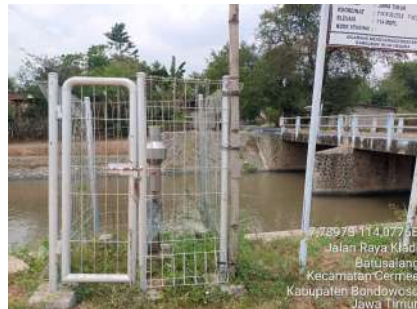
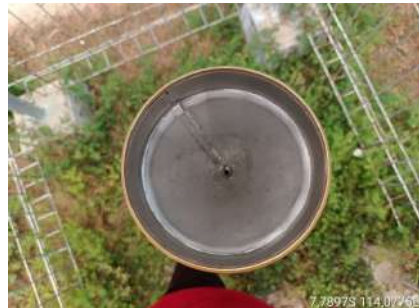
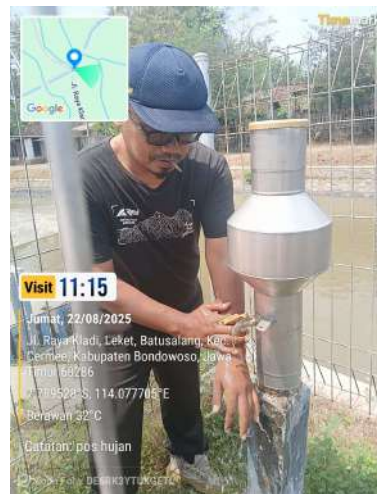
**Keterangan : Gambar Kondisi Pos**

| Kriteria | SubKriteria | Kondisi | | | | | | Bobot | | Bobot (Hasil Penilaian) | Hasil (Bobot x AHP) | Total penilaian |
|---|---|---|---|---|---|---|---|---|---|---|---|---|
| | | | | | | | | | | | | Baik |

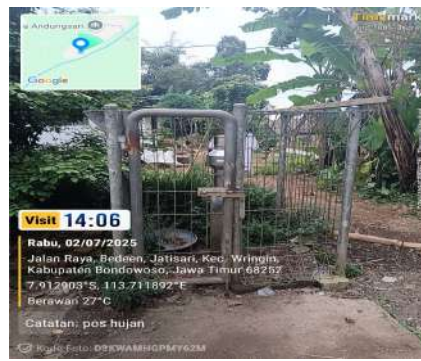
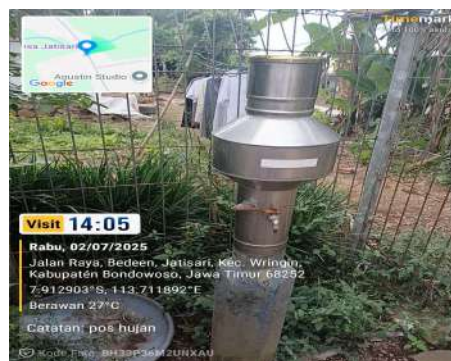
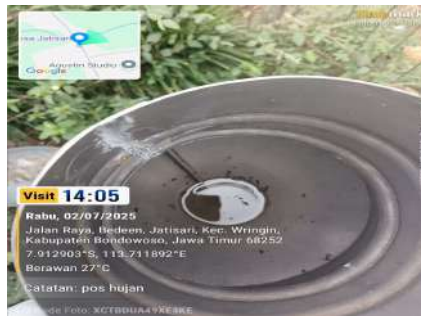
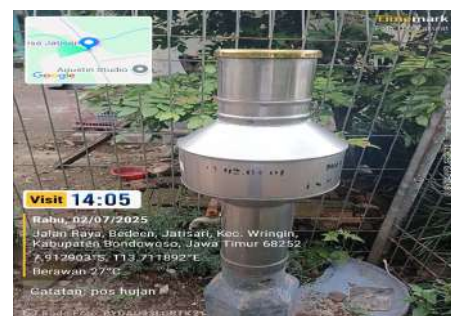
Keterangan : Gambar Kondisi Pos

| Kriteria | SubKriteria | Kondisi | | | | | | Bobot | | Bobot (Hasil Penilaian) | Hasil (Bobot x AHP) | Total penilaian |
|---|---|---|---|---|---|---|---|---|---|---|---|---|
| | Lokasi pos (terhadap keramaian) | Jauh dari keramaian | - | | - | Dekat dengan keramaian | v | | 0.077 | 1 | 0.0773 | |
| | Jarak dari Pohon/ Rumah/ Bangunan | Tidak terdapat pohon dan atau rumah pada jarak ≤10 m | - | Terdapat sedikit pohon dan atau rumah yang tidak terlalu tinggi pada jarak ≤10 m | v | Banyak terdapat pohon dan atau rumah pada jarak ≤10 m | - | | 0.584 | 3 | 1.752 | |
| | Kondisi kebersihan | Tidak terdapat semak belukar | - | Terdapat semak belukar tapi tidak terlalu tinggi (≤1.2 m) | v | Terdapat semak belukar yang tinggi (>1.2 m) | - | | 0.184 | 3 | 0.552 | |
| | Kerajinan Pencatatan | Dilakukan jam 7 pagi setiap hari | - | Dilakukan jam 7 pagi di hanya saat hari hujan | v | Jarang dilakukan | - | | 0.578 | 3 | 1.734 | |
| | | | | | | | | | | | | Baik |

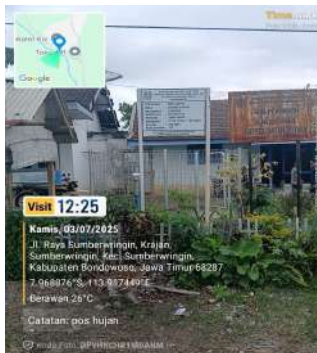
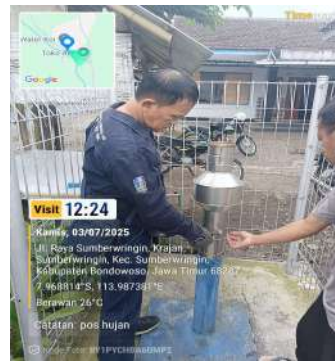
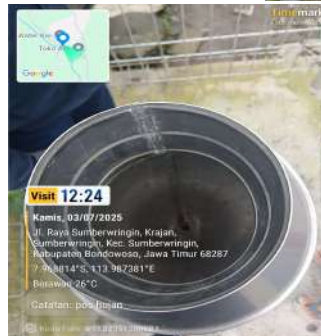
**Keterangan : Gambar Kondisi Pos**

| Kriteria | SubKriteria | Kondisi | | | | | | Bobot | | Bobot (Hasil Penilaian) | Hasil (Bobot x AHP) | Total penilaian |
|---|---|---|---|---|---|---|---|---|---|---|---|---|
| | | | | | | | | | | | | Baik |

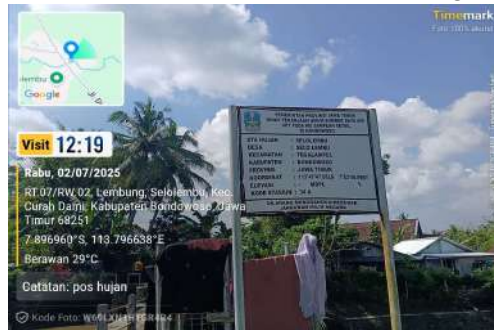
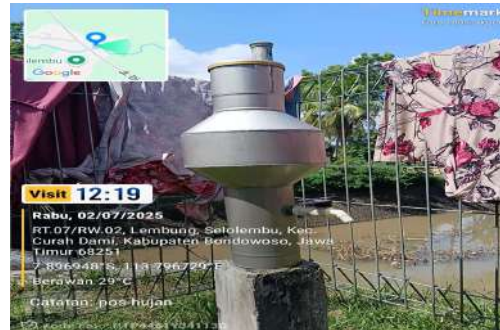
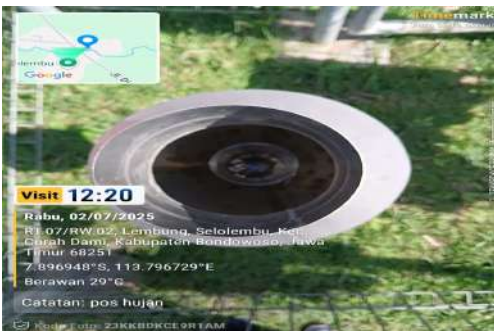
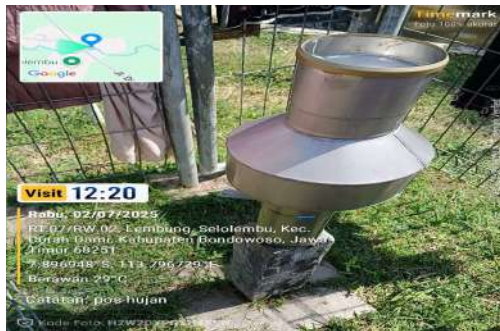
**Keterangan : Gambar Kondisi Pos**

| Kriteria | SubKriteria | Kondisi | | | | | | Bobot | | Bobot (Hasil Penilaian) | Hasil (Bobot x AHP) | Total penilaian |
|---|---|---|---|---|---|---|---|---|---|---|---|---|
| | | | | | | | | | | | | Baik |

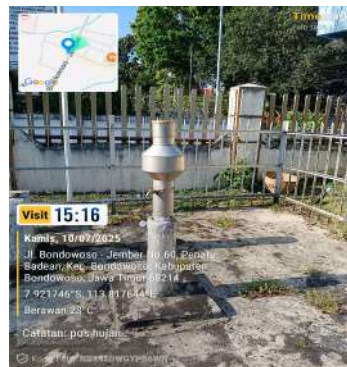
**Keterangan : Gambar Kondisi Pos**

| Kriteria | SubKriteria | Kondisi | | | | | | Bobot | | Bobot (Hasil Penilaian) | Hasil (Bobot x AHP) | Total penilaian |
|---|---|---|---|---|---|---|---|---|---|---|---|---|
| | | | | | | | | | | | | Baik |

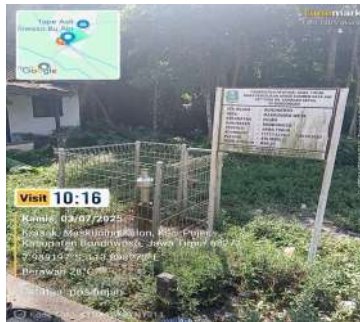
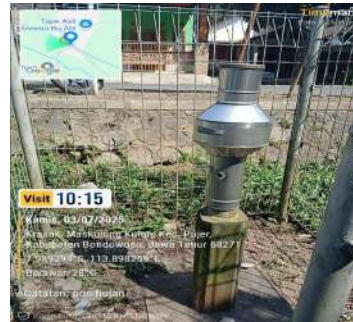
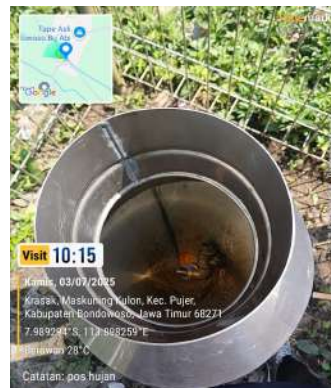
**Keterangan : Gambar Kondisi Pos**

| Kriteria | SubKriteria | Kondisi | | | | | | Bobot | | Bobot (Hasil Penilaian) | Hasil (Bobot x AHP) | Total penilaian |
|---|---|---|---|---|---|---|---|---|---|---|---|---|
| | | | | | | | | | | | Baik | |

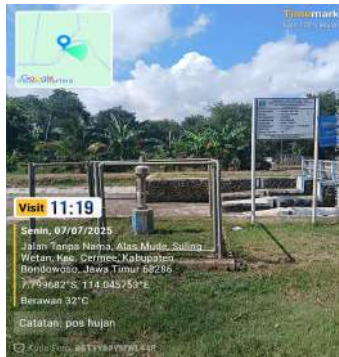
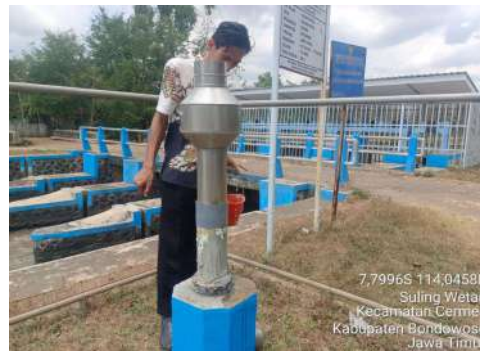
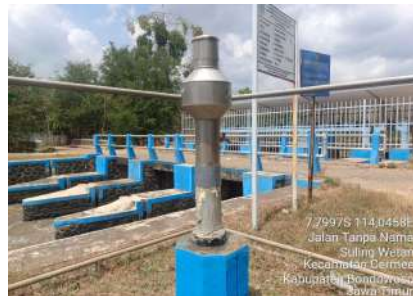
**Keterangan : Gambar Kondisi Pos**

| Kriteria | SubKriteria | Kondisi | | | | | | Bobot | | Bobot (Hasil Penilaian) | Hasil (Bobot x AHP) | Total penilaian |
|---|---|---|---|---|---|---|---|---|---|---|---|---|
| | | | | | | | | | | | | Baik |

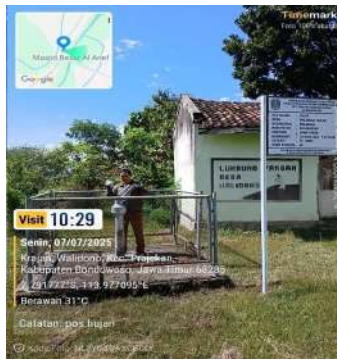
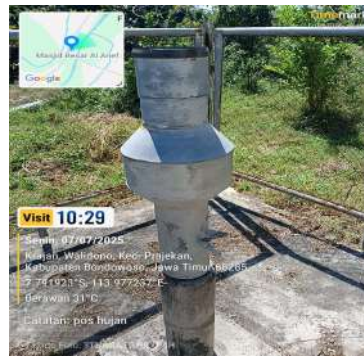
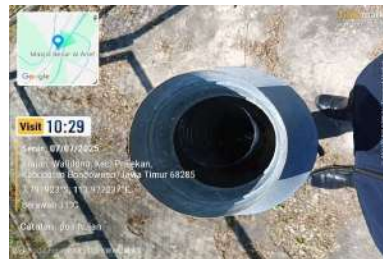
**Keterangan : Gambar Kondisi Pos**

| Kriteria | SubKriteria | Kondisi | | | | | | Bobot | | Bobot (Hasil Penilaian) | Hasil (Bobot x AHP) | Total penilaian |
|---|---|---|---|---|---|---|---|---|---|---|---|---|
| | | | | | | | | | | | | Baik |

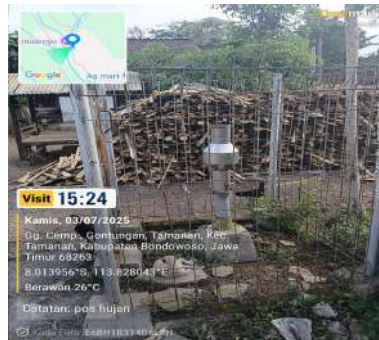
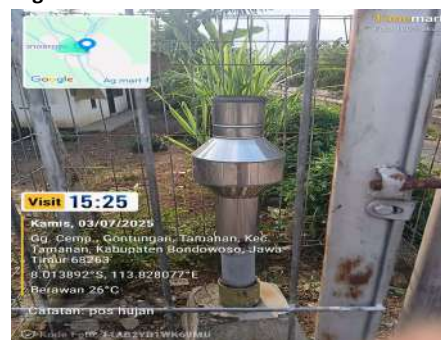
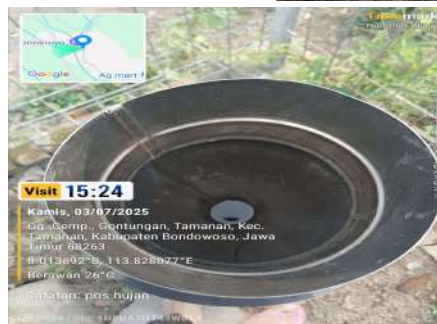
**Keterangan : Gambar Kondisi Pos**

| Kriteria | SubKriteria | Kondisi | | | | | | Bobot | | Bobot (Hasil Penilaian) | Hasil (Bobot x AHP) | Total penilaian |
|---|---|---|---|---|---|---|---|---|---|---|---|---|
| | | | | | | | | | | | | Baik |

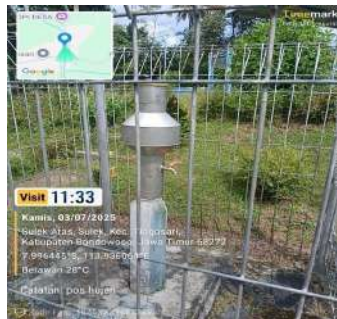
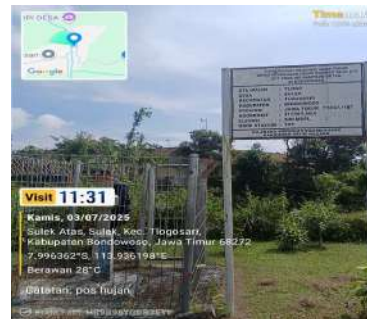
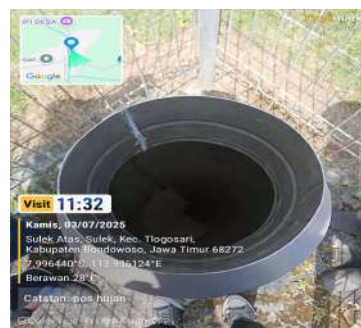
**Keterangan : Gambar Kondisi Pos**

| Kriteria | SubKriteria | Kondisi | | | | | | Bobot | | Bobot (Hasil Penilaian) | Hasil (Bobot x AHP) | Total penilaian |
|---|---|---|---|---|---|---|---|---|---|---|---|---|
| | | | | | | | | | | | | Baik |

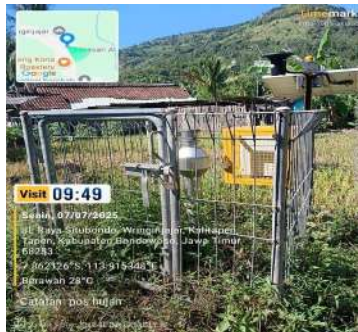
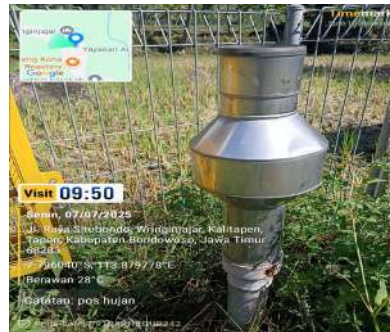
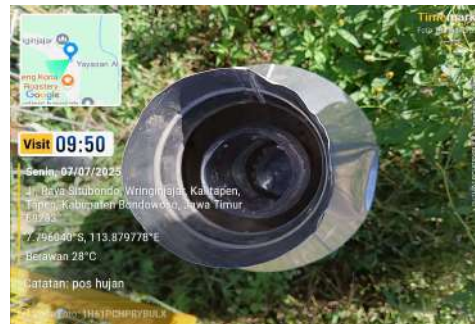
**Keterangan : Gambar Kondisi Pos**

| Kriteria | SubKriteria | Kondisi | | | | | | Bobot | | Bobot (Hasil Penilaian) | Hasil (Bobot x AHP) | Total penilaian |
|---|---|---|---|---|---|---|---|---|---|---|---|---|
| | | | | | | | | | | | | Baik |

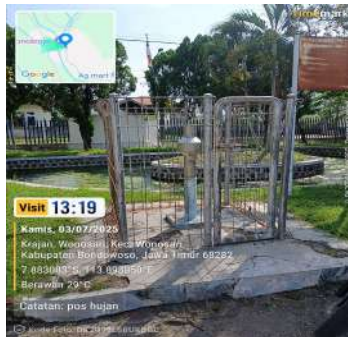
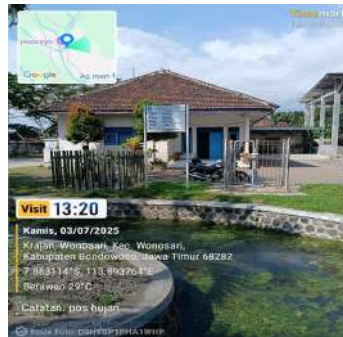
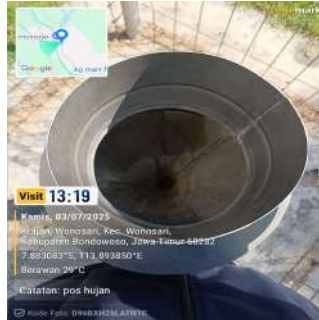
**Keterangan : Gambar Kondisi Pos**

| Kriteria | SubKriteria | Kondisi | | | | | | Bobot | | Bobot (Hasil Penilaian) | Hasil (Bobot x AHP) | Total penilaian |
|---|---|---|---|---|---|---|---|---|---|---|---|---|
| | | | | | | | | | | | | Baik |

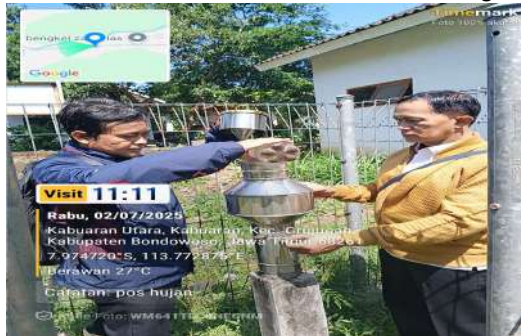
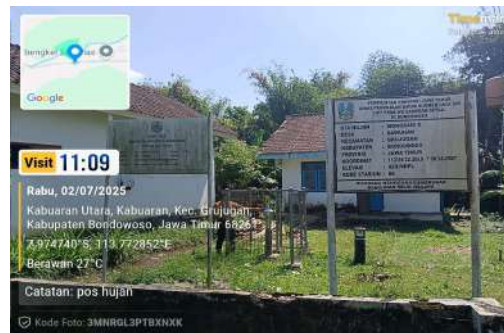
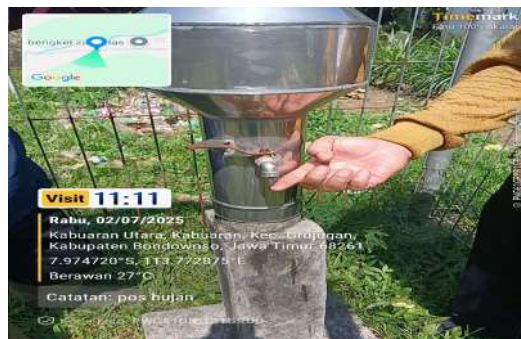
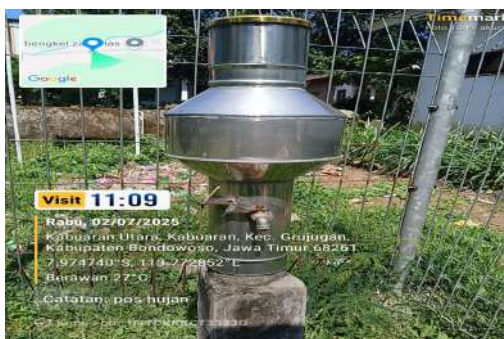
**Keterangan : Gambar Kondisi Pos**

| Kriteria | SubKriteria | Kondisi | | | | | | Bobot | | Bobot (Hasil Penilaian) | Hasil (Bobot x AHP) | Total penilaian |
|---|---|---|---|---|---|---|---|---|---|---|---|---|
| | | | | | | | | | | | | Baik |

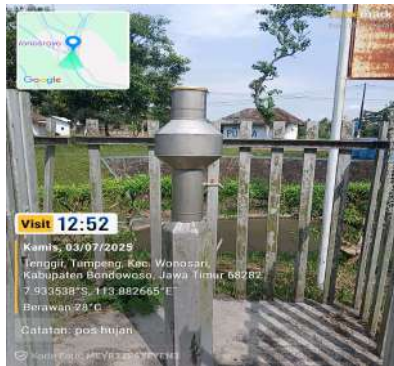
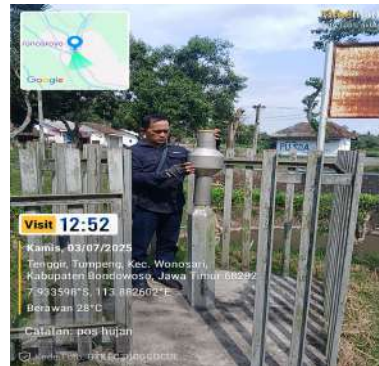
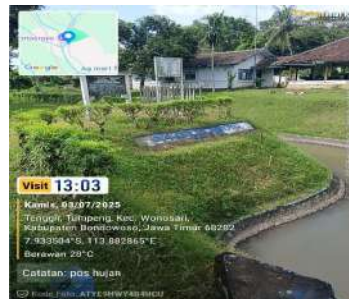
**Keterangan : Gambar Kondisi Pos**

| Kriteria | SubKriteria | Kondisi | | | | | | Bobot | | Bobot (Hasil Penilaian) | Hasil (Bobot x AHP) | Total penilaian |
|---|---|---|---|---|---|---|---|---|---|---|---|---|
| | | | | | | | | | | | | Baik |

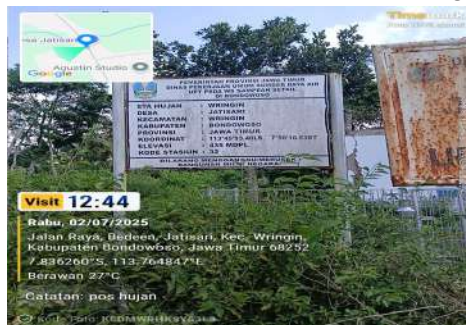
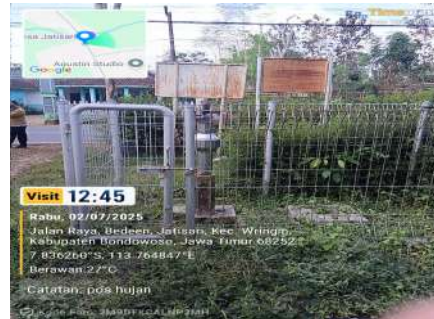
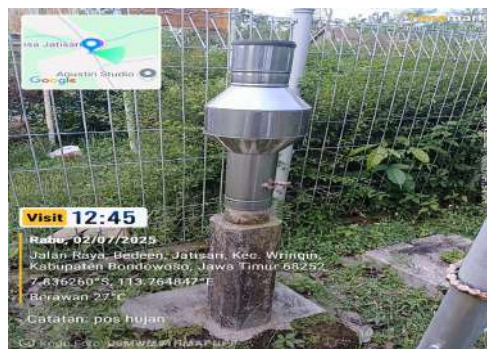
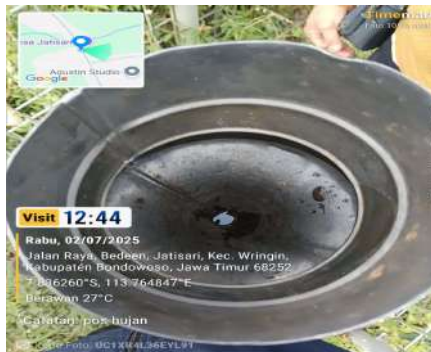
**Keterangan : Gambar Kondisi Pos**

| Kriteria | SubKriteria | Kondisi | | | | | | Bobot | | Bobot (Hasil Penilaian) | Hasil (Bobot x AHP) | Total penilaian |
|---|---|---|---|---|---|---|---|---|---|---|---|---|
| | Kondisi Kran | Berfungsi dan tidak berkarat | - | Berfungsi tapi berkarat | v | Tidak berfungsi/ rusak | - | | 0.143 | 3 | 0.429 | |
| | Corong | Berfungsi, tidak berkarat dan tidak bocor | - | Berfungsi, berkarat tapi tidak bocor | v | Tidak berfungsi | - | | 0.443 | 3 | 1.329 | |
| | Lokasi pos (terhadap keramaian) | Jauh dari keramaian | - | | - | Dekat dengan keramaian | v | | 0.077 | 1 | 0.0773 | |
| | Jarak dari Pohon/ Rumah/ Bangunan | Tidak terdapat pohon dan atau rumah pada jarak ≤10 m | - | Terdapat sedikit pohon dan atau rumah yang tidak terlalu tinggi pada jarak ≤10 m | - | Banyak terdapat pohon dan atau rumah pada jarak ≤10 m | v | | 0.584 | 1 | 0.584 | |
| | Kondisi kebersihan | Tidak terdapat semak belukar | - | Terdapat semak belukar tapi tidak terlalu tinggi (≤1.2 m) | v | Terdapat semak belukar yang tinggi (>1.2 m) | - | | 0.184 | 3 | 0.552 | |
| | | | | | | | | | | | | Baik |

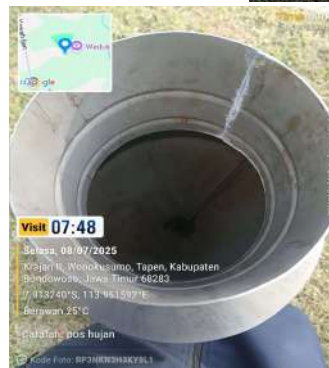
**Keterangan : Gambar Kondisi Pos**

| Kriteria | SubKriteria | Kondisi | | | | | | Bobot | | Bobot (Hasil Penilaian) | Hasil (Bobot x AHP) | Total penilaian |
|---|---|---|---|---|---|---|---|---|---|---|---|---|
| | | | | | | | | | | | | Baik |

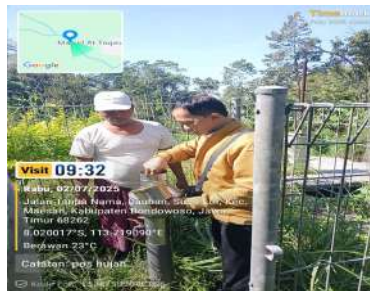
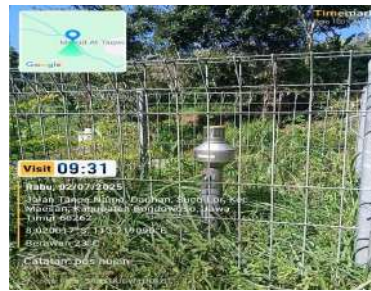
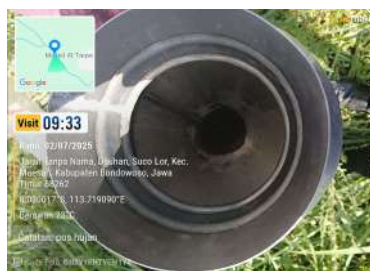
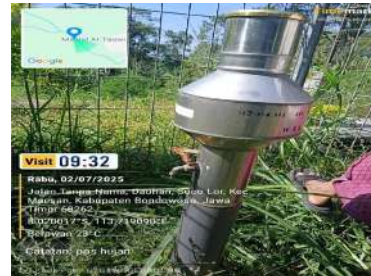
**Keterangan : Gambar Kondisi Pos**

| Kriteria | SubKriteria | Kondisi | | | | | | Bobot | | Bobot (Hasil Penilaian) | Hasil (Bobot x AHP) | Total penilaian |
|---|---|---|---|---|---|---|---|---|---|---|---|---|
| | | | | | | | | | | | | Baik |

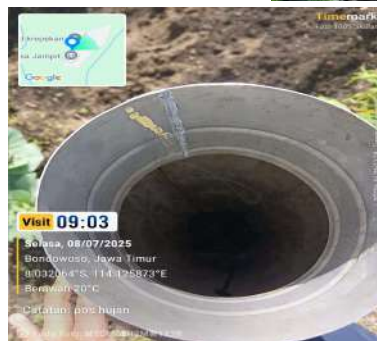
**Keterangan : Gambar Kondisi Pos**

| Kriteria | SubKriteria | Kondisi | | | | | | Bobot | | Bobot (Hasil Penilaian) | Hasil (Bobot x AHP) | Total penilaian |
|---|---|---|---|---|---|---|---|---|---|---|---|---|
| | | | | | | | | | | | | Baik |

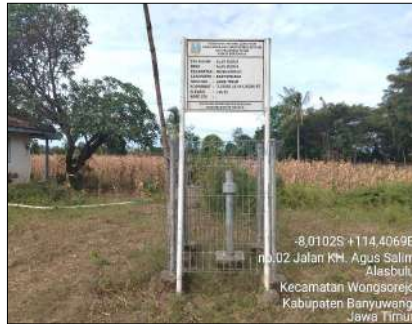
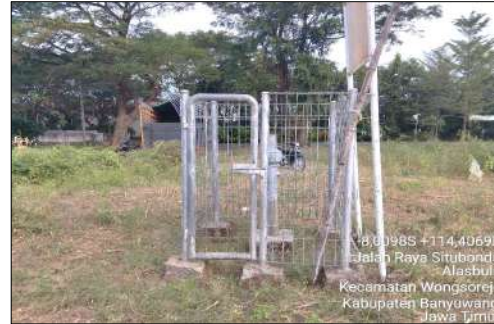
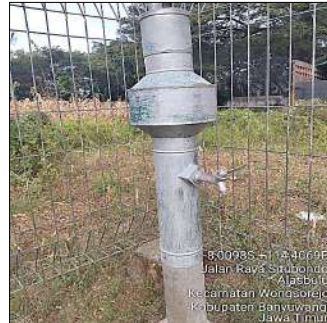
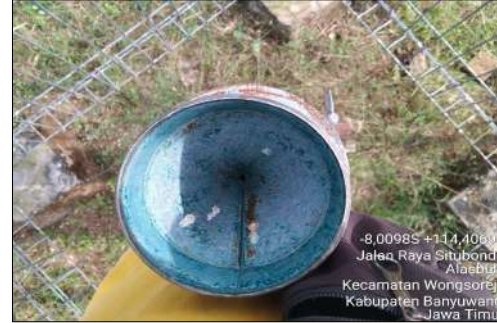
**Keterangan : Gambar Kondisi Pos**

| Kriteria | SubKriteria | Kondisi | | | | | | Bobot | | Bobot (Hasil Penilaian) | Hasil (Bobot x AHP) | Total penilaian |
|---|---|---|---|---|---|---|---|---|---|---|---|---|
| | | | | | | | | | | | | Baik |

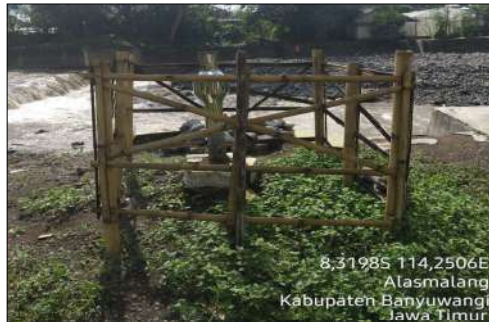
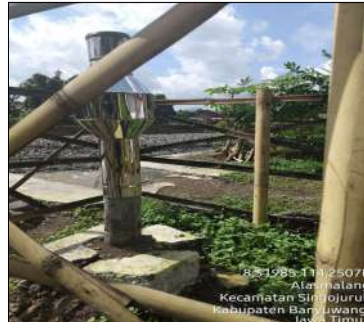
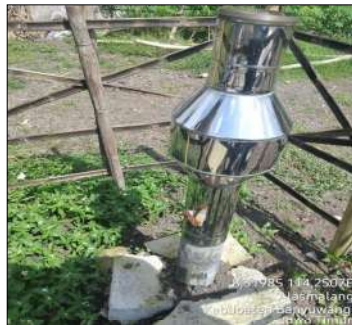
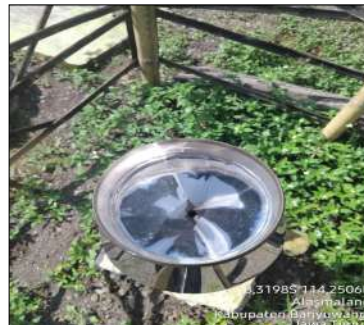
**Keterangan : Gambar Kondisi Pos**

| Kriteria | SubKriteria | Kondisi | | | | | | Bobot | | Bobot (Hasil Penilaian) | Hasil (Bobot x AHP) | Total penilaian |
|---|---|---|---|---|---|---|---|---|---|---|---|---|
| | | | | | | | | | | | | Baik |

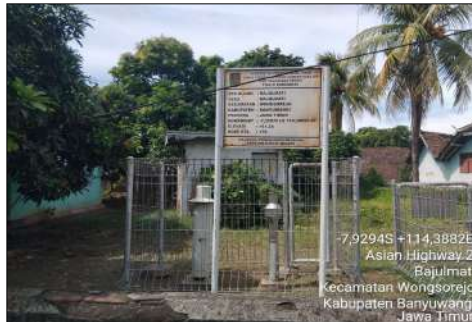
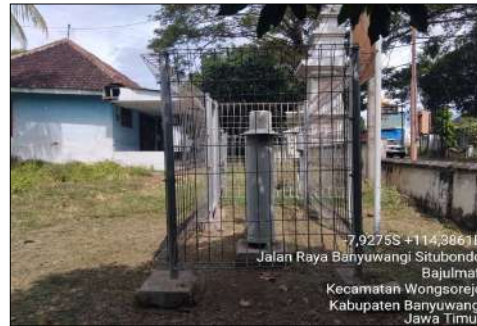
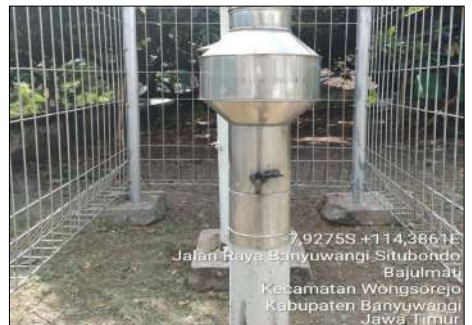
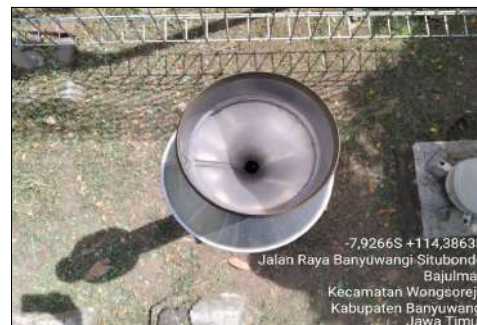
**Keterangan : Gambar Kondisi Pos**

| Kriteria | SubKriteria | Kondisi | | | | | | Bobot | | Bobot (Hasil Penilaian) | Hasil (Bobot x AHP) | Total penilaian |
|---|---|---|---|---|---|---|---|---|---|---|---|---|
| | | | | | | | | | | | | Baik |

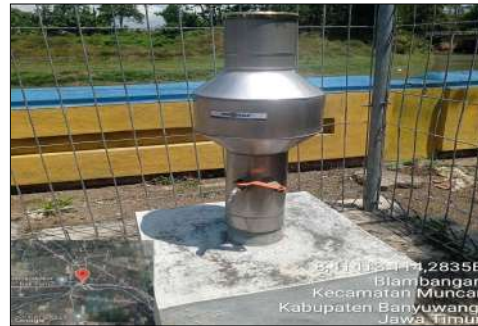
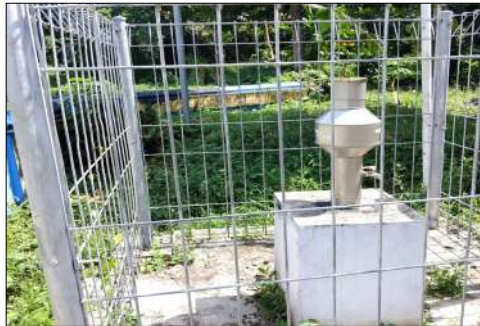
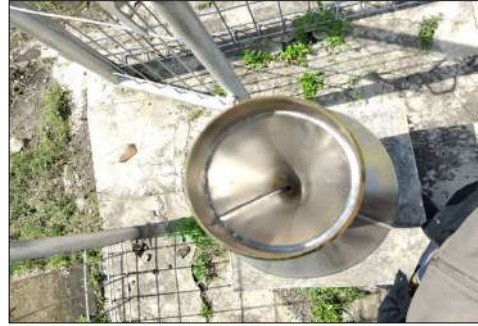
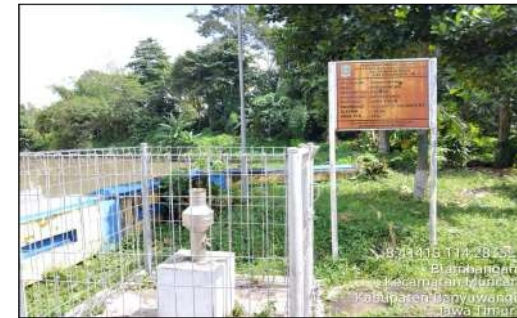
**Keterangan : Gambar Kondisi Pos**

| Kriteria | SubKriteria | Kondisi | | | | | | Bobot | | Bobot (Hasil Penilaian) | Hasil (Bobot x AHP) | Total penilaian |
|---|---|---|---|---|---|---|---|---|---|---|---|---|
| | | | | | | | | | | | | Baik |

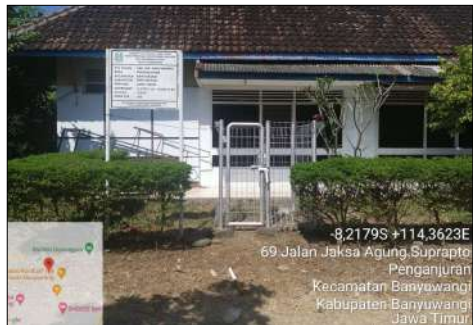
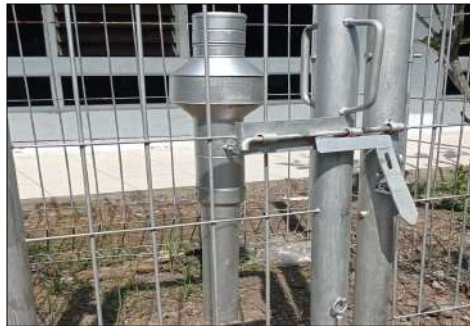
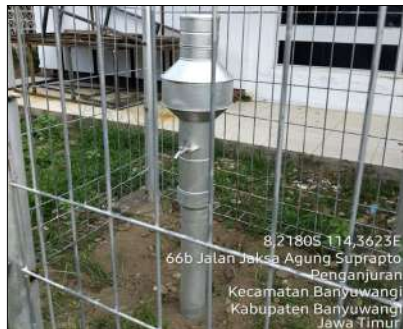
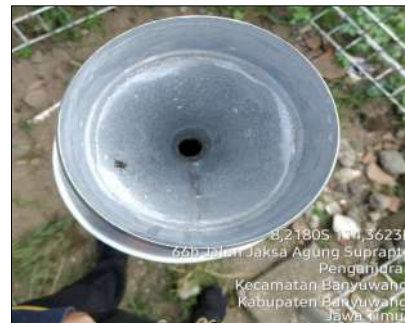
**Keterangan : Gambar Kondisi Pos**

| Kriteria | SubKriteria | Kondisi | | | | | | Bobot | | Bobot (Hasil Penilaian) | Hasil (Bobot x AHP) | Total penilaian |
|---|---|---|---|---|---|---|---|---|---|---|---|---|
| | | | | | | | | | | | | Baik |

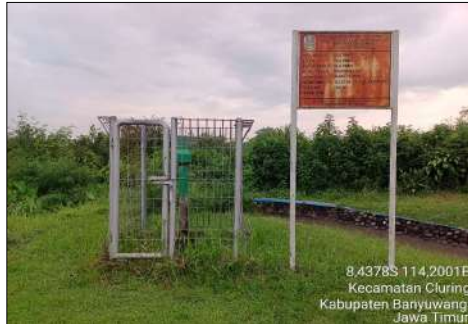
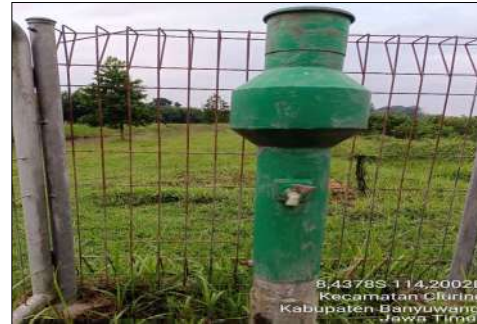
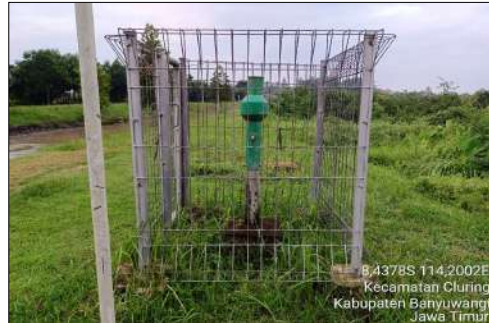
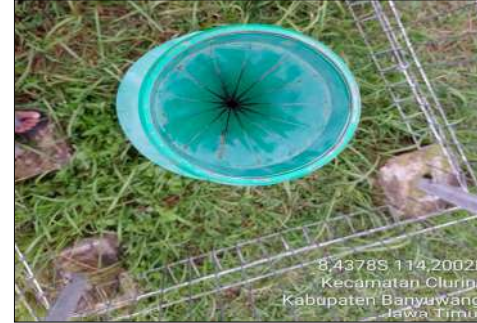
**Keterangan : Gambar Kondisi Pos**

| Kriteria | SubKriteria | Kondisi | | | | | | Bobot | | Bobot (Hasil Penilaian) | Hasil (Bobot x AHP) | Total penilaian |
|---|---|---|---|---|---|---|---|---|---|---|---|---|
| | | | | | | | | | | | | Baik |

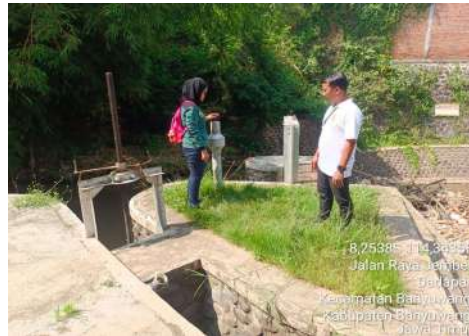
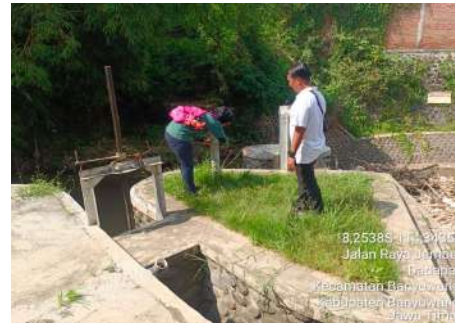
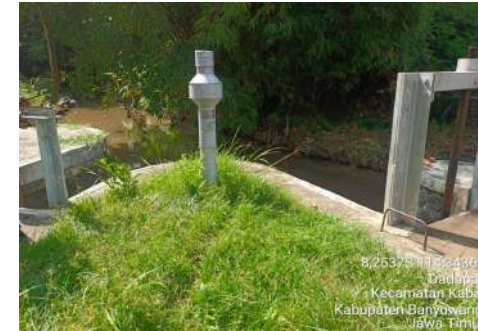
**Keterangan : Gambar Kondisi Pos**

| Kriteria | SubKriteria | Kondisi | | | | | | Bobot | | Bobot (Hasil Penilaian) | Hasil (Bobot x AHP) | Total penilaian |
|---|---|---|---|---|---|---|---|---|---|---|---|---|
| | | | | | | | | | | | | Baik |

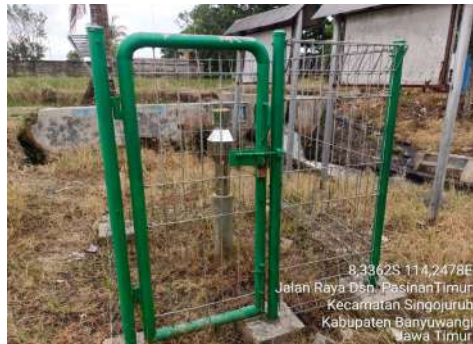
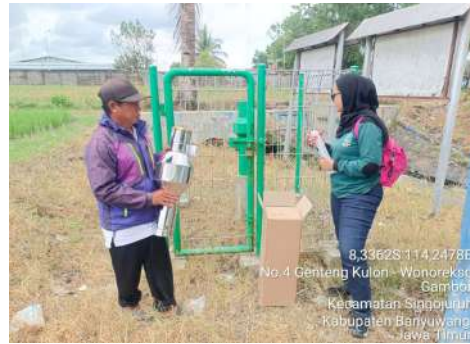
**Keterangan : Gambar Kondisi Pos**

| Kriteria | SubKriteria | Kondisi | | | | | | Bobot | | Bobot (Hasil Penilaian) | Hasil (Bobot x AHP) | Total penilaian |
|---|---|---|---|---|---|---|---|---|---|---|---|---|
| | | | | | | | | | | | | Baik |
