# Quality Control

## Data Curah Hujan

### Tahun 2025

**UPT PSDA WS SAMPEAN  
SETAIL DI BONDOWOSO**

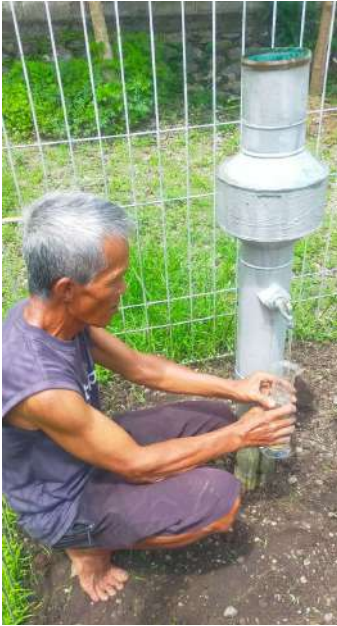
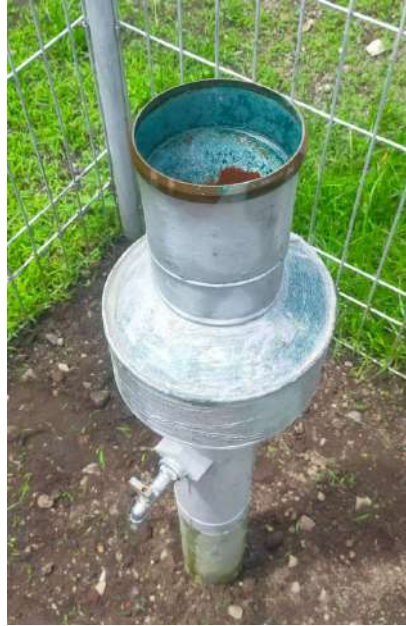
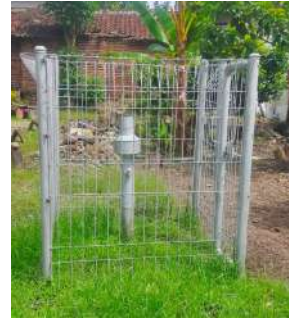
**Keterangan : Gambar Kondisi Pos**

| Kriteria | SubKriteria | Kondisi | | | | | | Bobot | | Bobot (Hasil Penilaian) | Hasil (Bobot x AHP) | Total penilaian |
|---|---|---|---|---|---|---|---|---|---|---|---|---|
| | Corong | Berfungsi, tidak berkarat dan tidak bocor | - | Berfungsi, berkarat tapi tidak bocor | v | Tidak berfungsi | - | | 0.443 | 3 | 1.329 | |
| | Lokasi pos (terhadap keramaian) | Jauh dari keramaian | - | | - | Dekat dengan keramaian | v | | 0.077 | 1 | 0.0773 | |
| | Kerajinan Pencatatan | Dilakukan jam 7 pagi setiap hari | - | Dilakukan jam 7 pagi di hanya saat hari hujan | v | Jarang dilakukan | - | | 0.578 | 3 | 1.734 | |
| | | | | | | | | | | | | Baik |

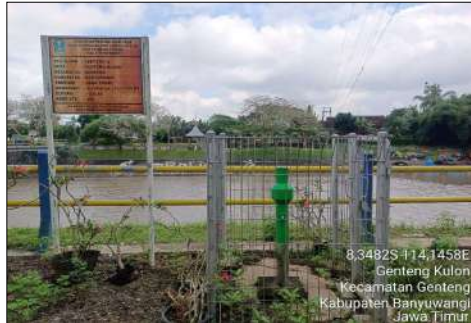
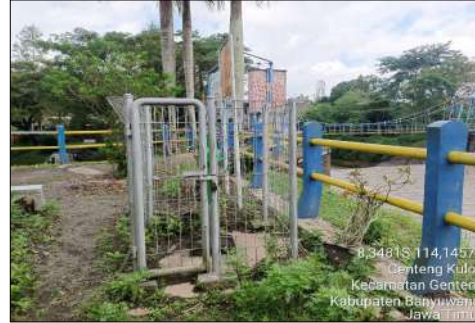
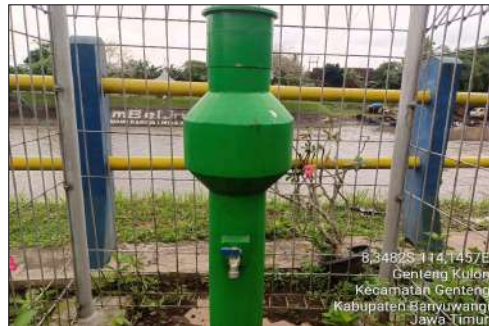
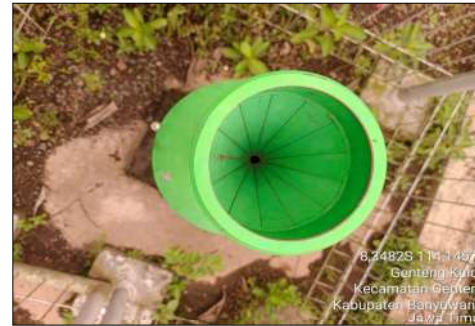
**Keterangan : Gambar Kondisi Pos**

| Kriteria | SubKriteria | Kondisi | | | | | | Bobot | | Bobot (Hasil Penilaian) | Hasil (Bobot x AHP) | Total penilaian |
|---|---|---|---|---|---|---|---|---|---|---|---|---|
| | Kondisi Kran | Berfungsi dan tidak berkarat | - | Berfungsi tapi berkarat | v | Tidak berfungsi/ rusak | - | | 0.143 | 3 | 0.429 | |
| | Corong | Berfungsi, tidak berkarat dan tidak bocor | - | Berfungsi, berkarat tapi tidak bocor | v | Tidak berfungsi | - | | 0.443 | 3 | 1.329 | |
| | | | | | | | | | | | | Baik |

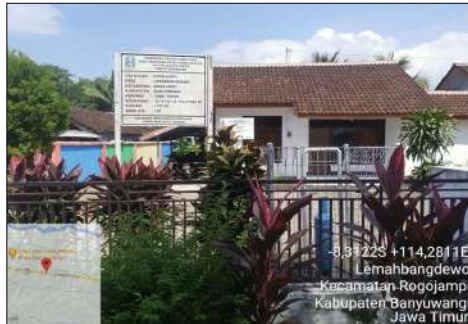
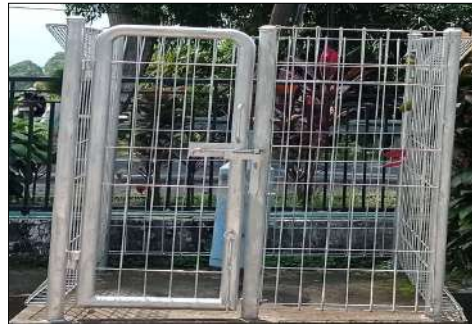
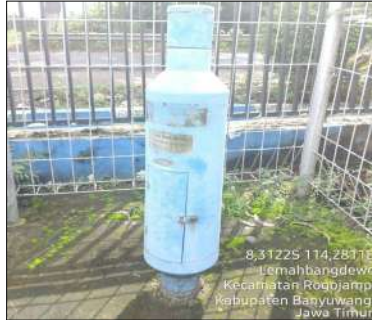
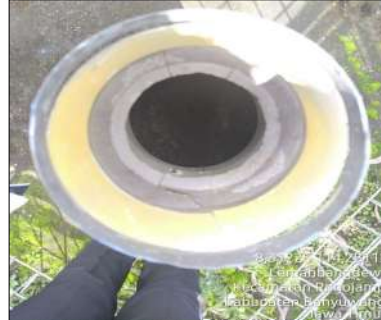
**Keterangan : Gambar Kondisi Pos**

| Kriteria | SubKriteria | Kondisi | | | | | | Bobot | | Bobot (Hasil Penilaian) | Hasil (Bobot x AHP) | Total penilaian |
|---|---|---|---|---|---|---|---|---|---|---|---|---|
| | | | | | | | | | | | | Baik |

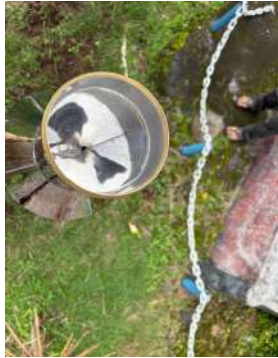
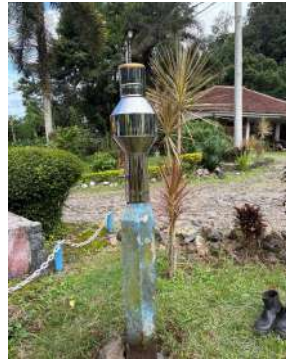
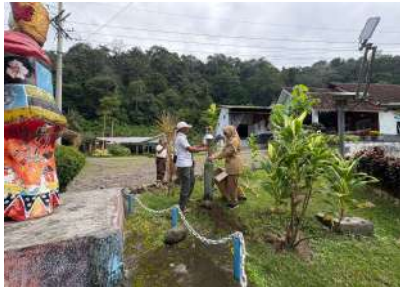
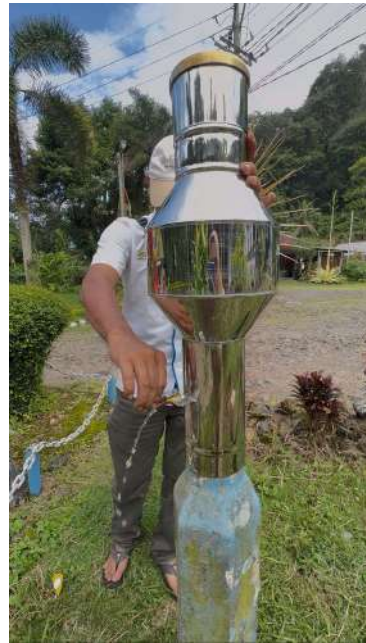
Keterangan : Gambar Kondisi Pos

| Kriteria | SubKriteria | Kondisi | | | | | | Bobot | | Bobot (Hasil Penilaian) | Hasil (Bobot x AHP) | Total penilaian |
|---|---|---|---|---|---|---|---|---|---|---|---|---|
| | Ketersediaan Pagar | Ada, tinggi 1.2 m | - | Ada, tinggi tidak 1.2 m | - | Tidak ada | v | | 0.027 | 1 | 0.0265 | |
| | Kondisi Pagar | Baik terbuat dari BRC | - | Baik tapi tidak terbuat dari BRC | - | Rusak | v | | 0.027 | 1 | 0.0265 | |
| | Lokasi pos (terhadap keramaian) | Jauh dari keramaian | - | | - | Dekat dengan keramaian | v | | 0.077 | 1 | 0.0773 | |
| | Jarak dari Pohon/ Rumah/ Bangunan | Tidak terdapat pohon dan atau rumah pada jarak ≤10 m | - | Terdapat sedikit pohon dan atau rumah yang tidak terlalu tinggi pada jarak ≤10 m | v | Banyak terdapat pohon dan atau rumah pada jarak ≤10 m | - | | 0.584 | 3 | 1.752 | |
| | Kondisi kebersihan | Tidak terdapat semak belukar | - | Terdapat semak belukar tapi tidak terlalu tinggi (≤1.2 m) | v | Terdapat semak belukar yang tinggi (>1.2 m) | - | | 0.184 | 3 | 0.552 | |
| | Kerajinan Pencatatan | Dilakukan jam 7 pagi setiap hari | - | Dilakukan jam 7 pagi di hanya saat hari hujan | v | Jarang dilakukan | - | | 0.578 | 3 | 1.734 | |
| | | | | | | | | | | | | 4.45 |
| | | | | | | | | | | | | Baik |

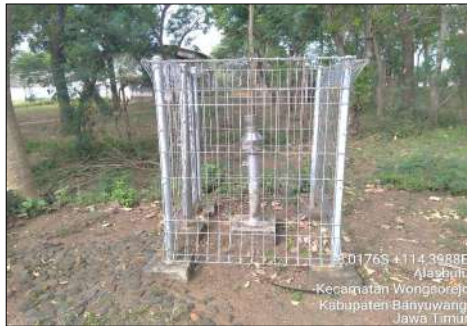
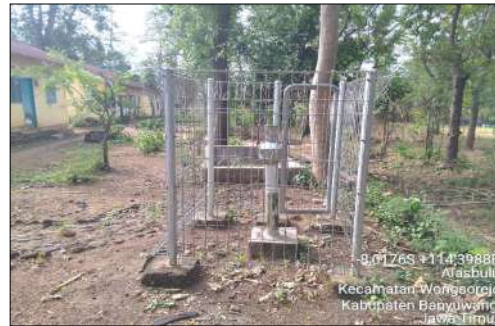
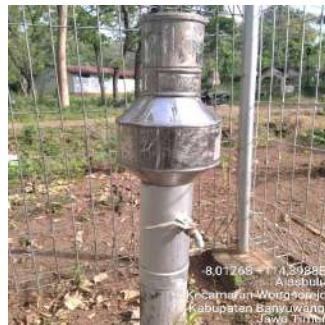
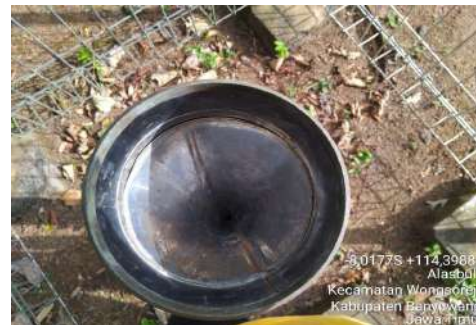
**Keterangan : Gambar Kondisi Pos**

| Kriteria | SubKriteria | Kondisi | | | | | | Bobot | | Bobot (Hasil Penilaian) | Hasil (Bobot x AHP) | Total penilaian |
|---|---|---|---|---|---|---|---|---|---|---|---|---|
| | | | | | | | | | | | | Baik |

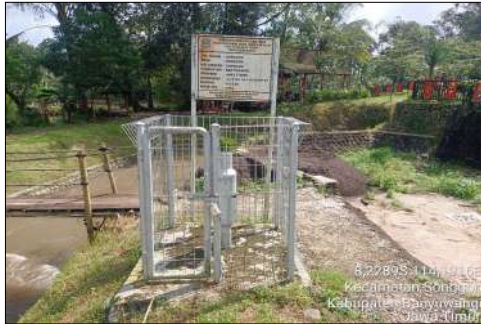
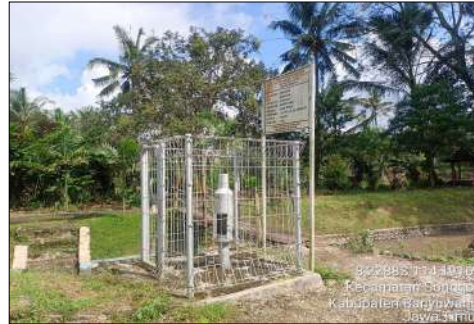
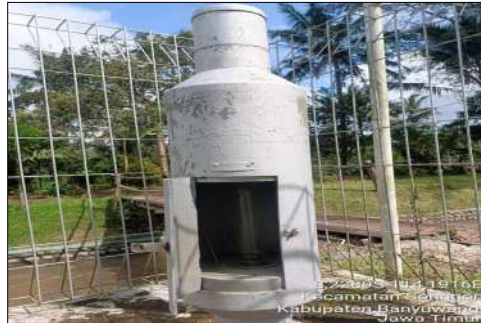
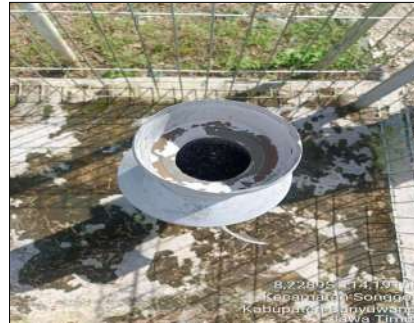
**Keterangan : Gambar Kondisi Pos**

| Kriteria | SubKriteria | Kondisi | | | | | | Bobot | | Bobot (Hasil Penilaian) | Hasil (Bobot x AHP) | Total penilaian |
|---|---|---|---|---|---|---|---|---|---|---|---|---|
| | | | | | | | | | | | | Baik |

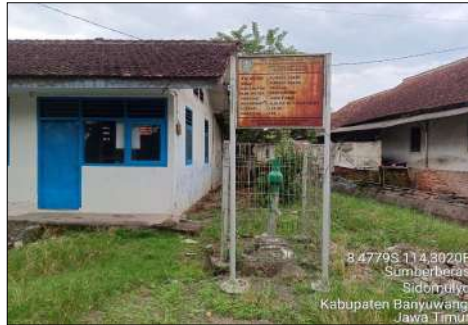
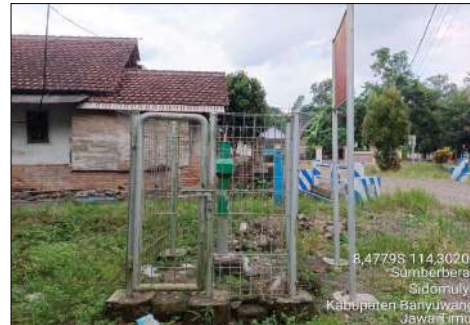
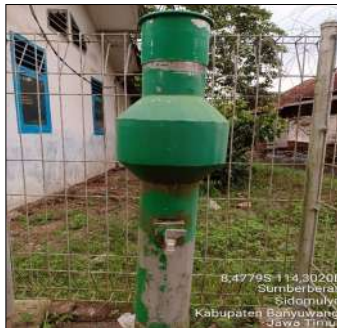
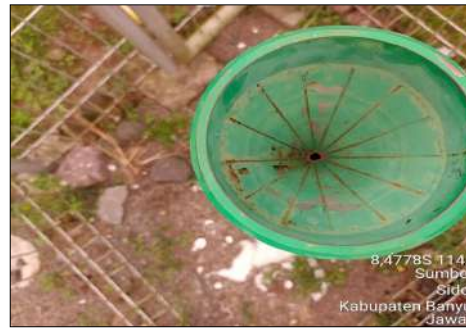
**Keterangan : Gambar Kondisi Pos**

| Kriteria | SubKriteria | Kondisi | | | | | | Bobot | | Bobot (Hasil Penilaian) | Hasil (Bobot x AHP) | Total penilaian |
|---|---|---|---|---|---|---|---|---|---|---|---|---|
| | | | | | | | | | | | | Baik |

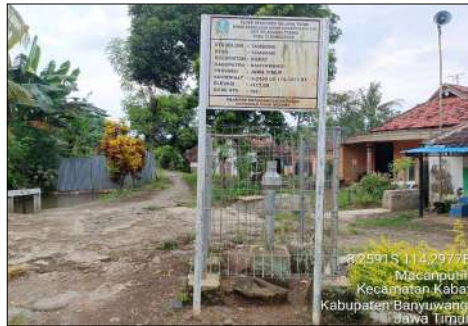
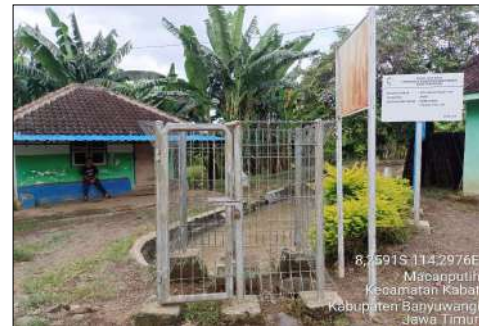
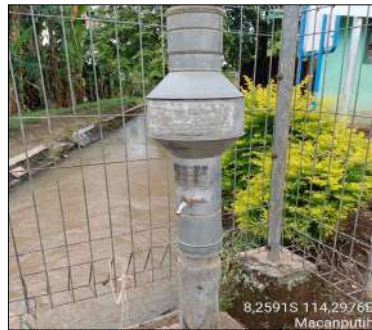
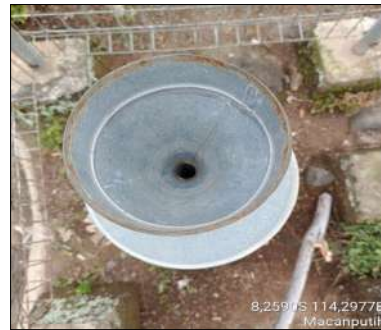
**Keterangan : Gambar Kondisi Pos**

| Kriteria | SubKriteria | Kondisi | | | | | | Bobot | | Bobot (Hasil Penilaian) | Hasil (Bobot x AHP) | Total penilaian |
|---|---|---|---|---|---|---|---|---|---|---|---|---|
| | | | | | | | | | | | | Baik |

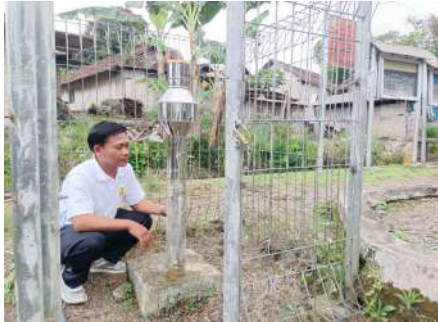
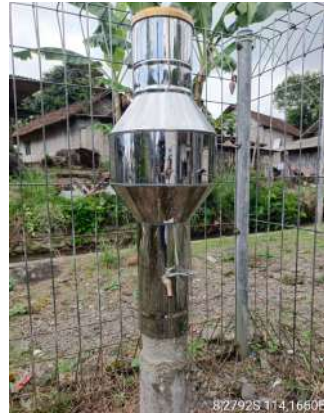
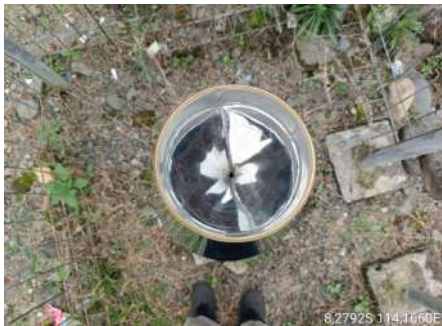
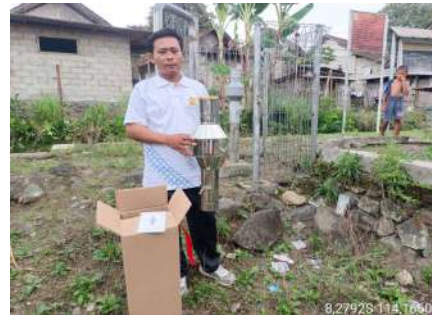
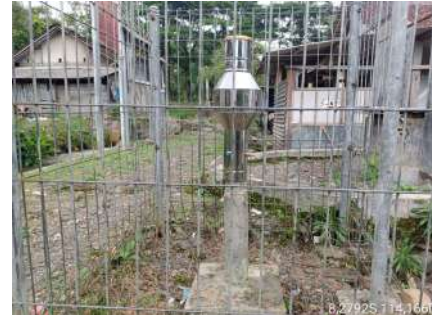
Keterangan : Gambar Kondisi Pos

| Kriteria | SubKriteria | Kondisi | | | | | | Bobot | | Bobot (Hasil Penilaian) | Hasil (Bobot x AHP) | Total penilaian |
|---|---|---|---|---|---|---|---|---|---|---|---|---|
| | | | | | | | | | | | | Baik |

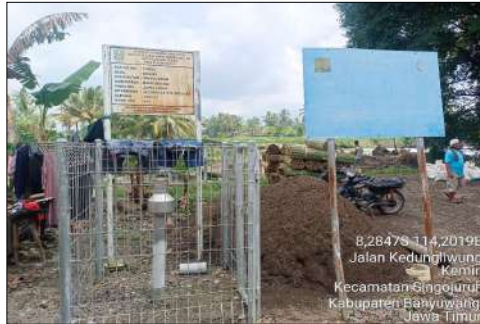
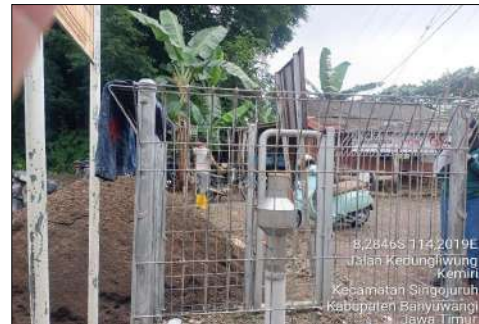
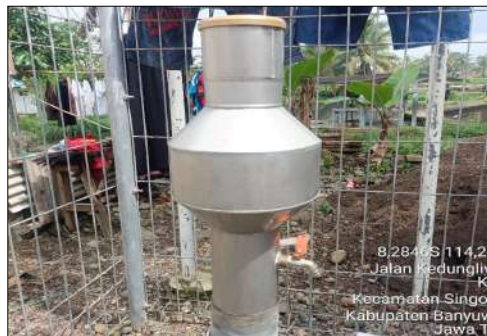
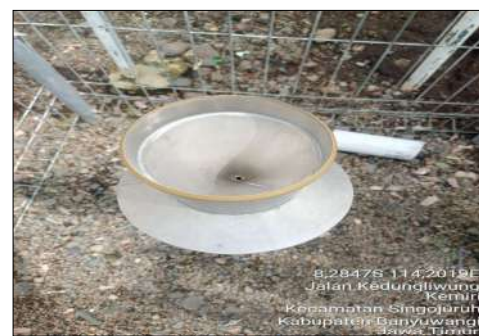
**Keterangan : Gambar Kondisi Pos**

| Kriteria | SubKriteria | Kondisi | | | | | | Bobot | | Bobot (Hasil Penilaian) | Hasil (Bobot x AHP) | Total penilaian |
|---|---|---|---|---|---|---|---|---|---|---|---|---|
| | | | | | | | | | | | | Baik |

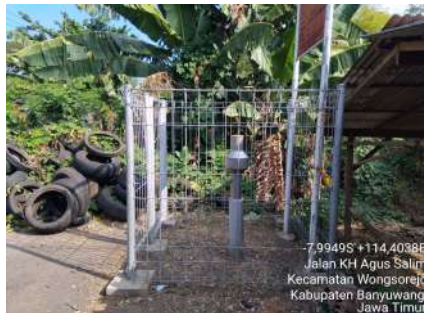
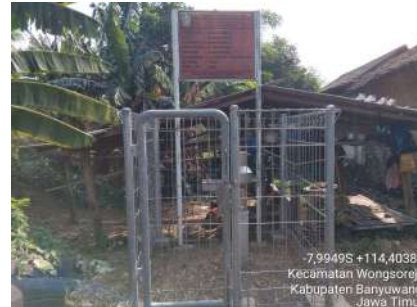
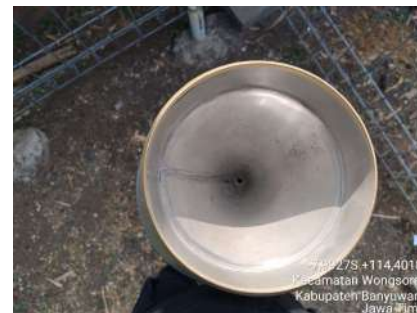
**Keterangan : Gambar Kondisi Pos**

| Kriteria | SubKriteria | Kondisi | | | | | | Bobot | | Bobot (Hasil Penilaian) | Hasil (Bobot x AHP) | Total penilaian |
|---|---|---|---|---|---|---|---|---|---|---|---|---|
| | | | | | | | | | | | | Baik |

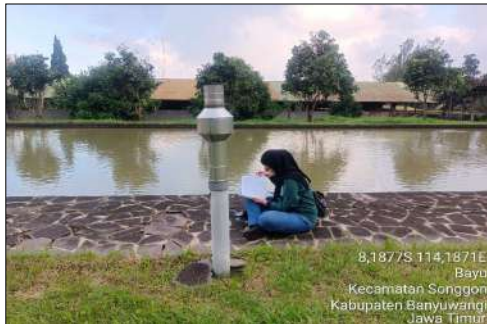
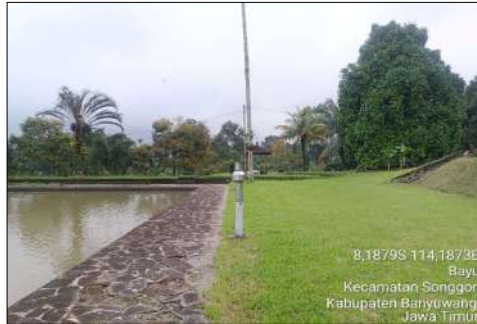
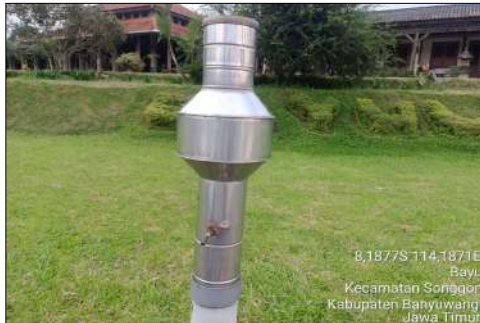
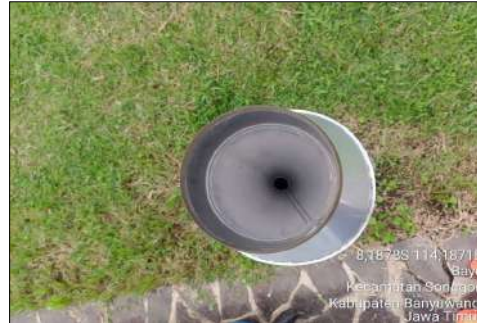
**Keterangan : Gambar Kondisi Pos**

| Kriteria | SubKriteria | Kondisi | | | | | | Bobot | | Bobot (Hasil Penilaian) | Hasil (Bobot x AHP) | Total penilaian |
|---|---|---|---|---|---|---|---|---|---|---|---|---|
| | | | | | | | | | | | | Baik |

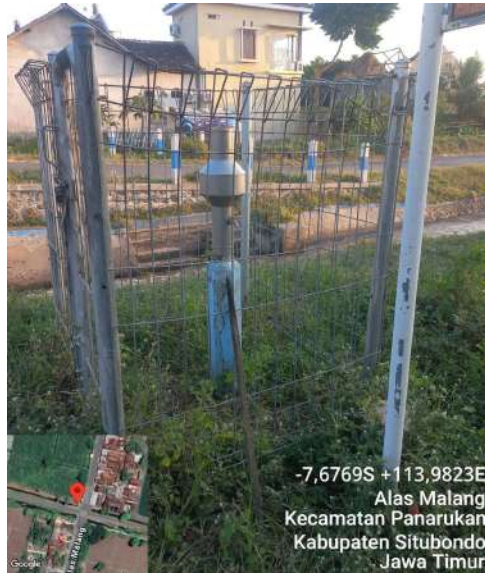
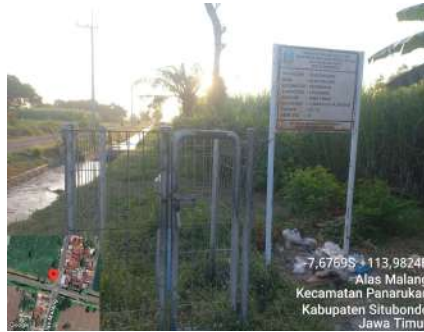
**Keterangan : Gambar Kondisi Pos**

| Kriteria | SubKriteria | Kondisi | | | | | | Bobot | | Bobot (Hasil Penilaian) | Hasil (Bobot x AHP) | Total penilaian |
|---|---|---|---|---|---|---|---|---|---|---|---|---|
| | | | | | | | | | | | | Baik |

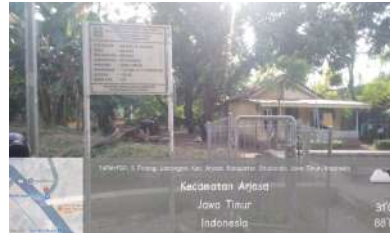
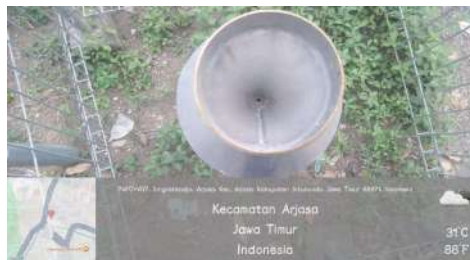
**Keterangan : Gambar Kondisi Pos**

| Kriteria | SubKriteria | Kondisi | | | | | | Bobot | | Bobot (Hasil Penilaian) | Hasil (Bobot x AHP) | Total penilaian |
|---|---|---|---|---|---|---|---|---|---|---|---|---|
| | Kondisi Kran | Berfungsi dan tidak berkarat | - | Berfungsi tapi berkarat | - | Tidak berfungsi/ rusak | v | | 0.143 | 1 | 0.143 | |
| | Kondisi Aliran Air pada Kran | Pengeluaran air lancar | - | Pengeluaran air tersendat | - | Mampat/ tersumbat | v | | 0.143 | 1 | 0.143 | |
| | Fondasi | Baik, tidak ada yang keropos | - | Rusak ringan | v | Rusak parah | - | | 0.053 | 3 | 0.159 | |
| | | | | | | | | | | | | Baik |

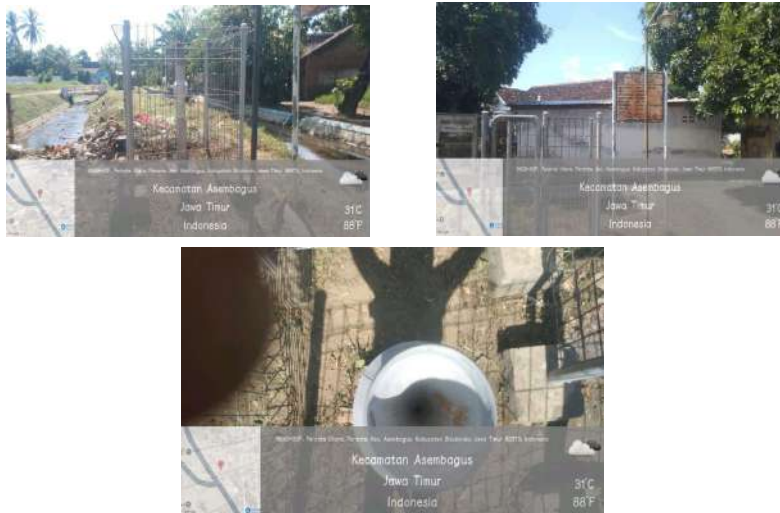
**Keterangan : Gambar Kondisi Pos**

| Kriteria | SubKriteria | Kondisi | | | | | | Bobot | | Bobot (Hasil Penilaian) | Hasil (Bobot x AHP) | Total penilaian |
|---|---|---|---|---|---|---|---|---|---|---|---|---|
| | | | | | | | | | | | Baik | |

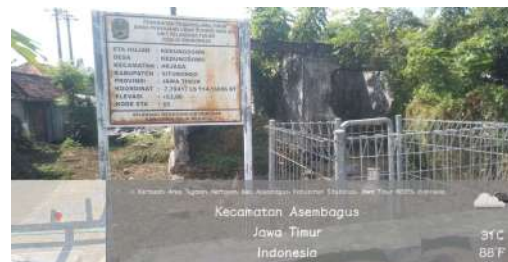
**Keterangan : Gambar Kondisi Pos**

| Kriteria | SubKriteria | Kondisi | | | | | | Bobot | | Bobot (Hasil Penilaian) | Hasil (Bobot x AHP) | Total penilaian | |
|---|---|---|---|---|---|---|---|---|---|---|---|---|--|
| | Jarak dari Pohon/ Rumah/ Bangunan | Tidak terdapat pohon dan atau rumah pada jarak ≤10 m | - | Terdapat sedikit pohon dan atau rumah yang tidak terlalu tinggi pada jarak ≤10 m | - | Banyak terdapat pohon dan atau rumah pada jarak ≤10 m | v | | 0.584 | 1 | 0.584 | | |
| | Kerajinan Pencatatan | Dilakukan jam 7 pagi setiap hari | - | Dilakukan jam 7 pagi di hanya saat hari hujan | v | Jarang dilakukan | - | | 0.578 | 3 | 1.734 | | |
| | | | | | | | | | | | | 4.55 | |
| | | | | | | | | | | | | Baik | |

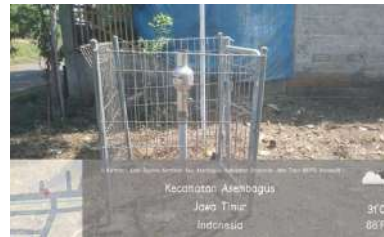
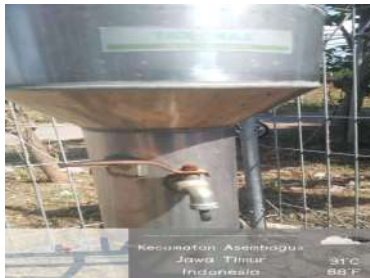
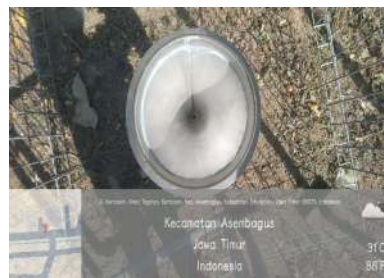
**Keterangan : Gambar Kondisi Pos**

| Kriteria | SubKriteria | Kondisi | | | | | | Bobot | | Bobot (Hasil Penilaian) | Hasil (Bobot x AHP) | Total penilaian |
|---|---|---|---|---|---|---|---|---|---|---|---|---|
| | | | | | | | | | | | | Baik |

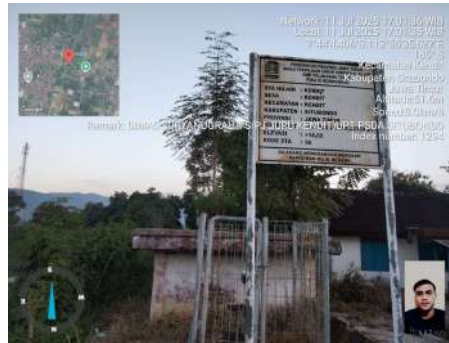
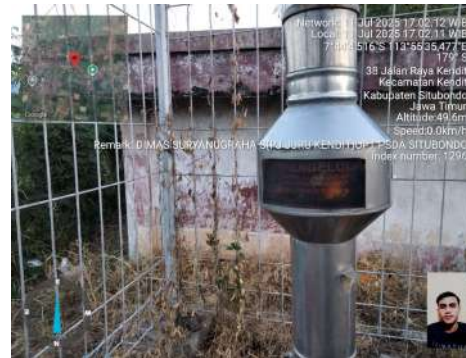
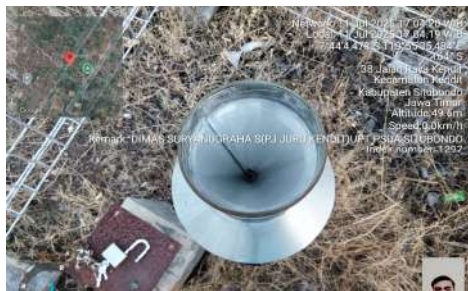
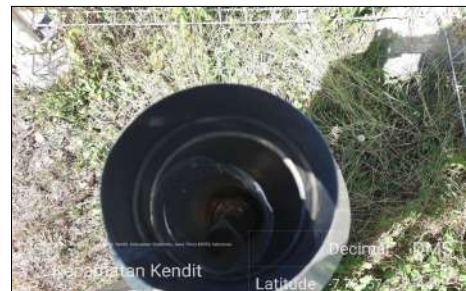
# Keterangan : Gambar Kondisi Pos

| Kriteria | SubKriteria | Kondisi | | | | | | Bobot | | Bobot (Hasil Penilaian) | Hasil (Bobot x AHP) | Total penilaian |
|---|---|---|---|---|---|---|---|---|---|---|---|---|
| | | | | | | | | | | | Kurang Baik | |

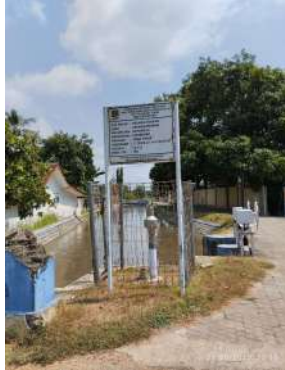
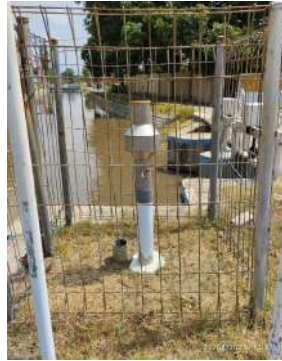
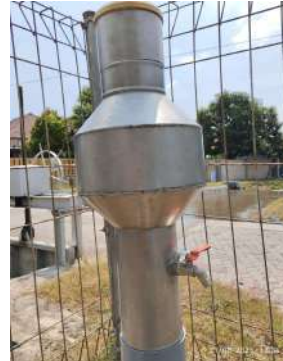
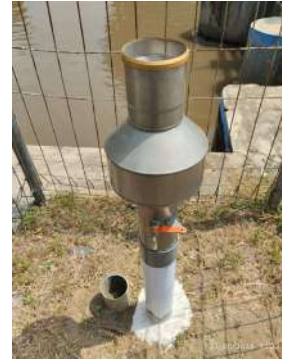
**Keterangan : Gambar Kondisi Pos**

| Kriteria | SubKriteria | Kondisi | | | | | | Bobot | | Bobot (Hasil Penilaian) | Hasil (Bobot x AHP) | Total penilaian |
|---|---|---|---|---|---|---|---|---|---|---|---|---|
| | | | | | | | | | | | | Baik |

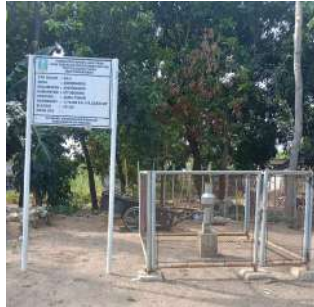
**Keterangan : Gambar Kondisi Pos**

| Kriteria | SubKriteria | Kondisi | | | | | | Bobot | | Bobot (Hasil Penilaian) | Hasil (Bobot x AHP) | Total penilaian |
|---|---|---|---|---|---|---|---|---|---|---|---|---|
| | | | | | | | | | | | | Baik |

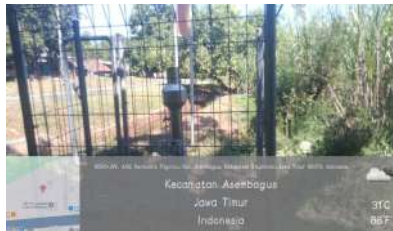
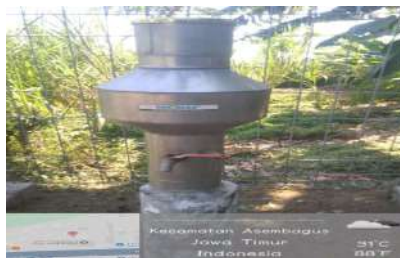
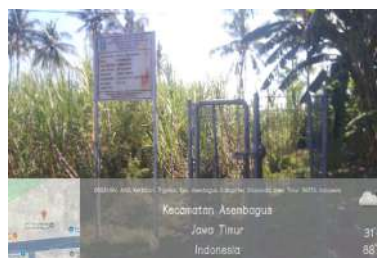
**Keterangan : Gambar Kondisi Pos**

| Kriteria | SubKriteria | Kondisi | | | | | | Bobot | | Bobot (Hasil Penilaian) | Hasil (Bobot x AHP) | Total penilaian |
|---|---|---|---|---|---|---|---|---|---|---|---|---|
| | | | | | | | | | | | | Baik |

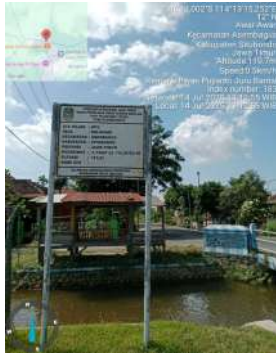
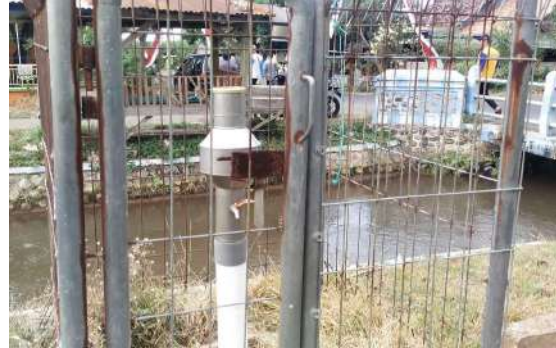
**Keterangan : Gambar Kondisi Pos**

| Kriteria | SubKriteria | Kondisi | | | | | | Bobot | | Bobot (Hasil Penilaian) | Hasil (Bobot x AHP) | Total penilaian |
|---|---|---|---|---|---|---|---|---|---|---|---|---|
| | | | | | | | | | | | | Baik |

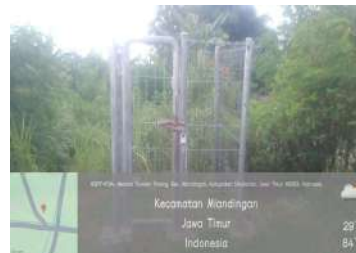
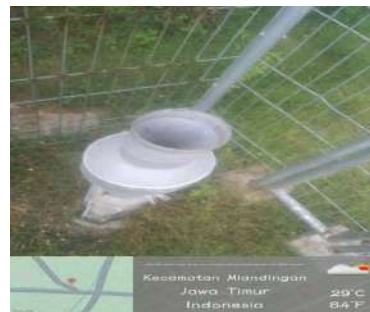
**Keterangan : Gambar Kondisi Pos**

| Kriteria | SubKriteria | Kondisi | | | | | | Bobot | | Bobot (Hasil Penilaian) | Hasil (Bobot x AHP) | Total penilaian |
|---|---|---|---|---|---|---|---|---|---|---|---|---|
| | | | | | | | | | | | | Baik |

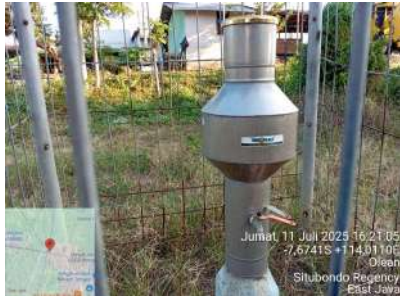
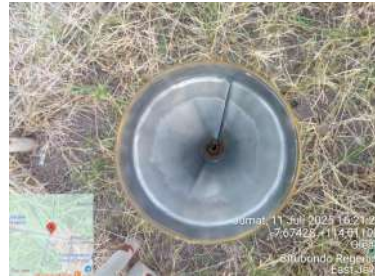
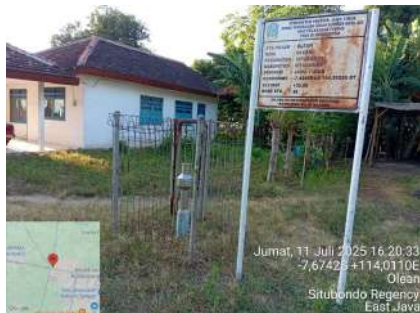
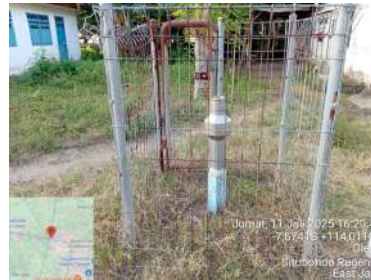
**Keterangan : Gambar Kondisi Pos**

| Kriteria | SubKriteria | Kondisi | | | | | | Bobot | | Bobot (Hasil Penilaian) | Hasil (Bobot x AHP) | Total penilaian |
|---|---|---|---|---|---|---|---|---|---|---|---|---|
| | | | | | | | | | | | | Baik |

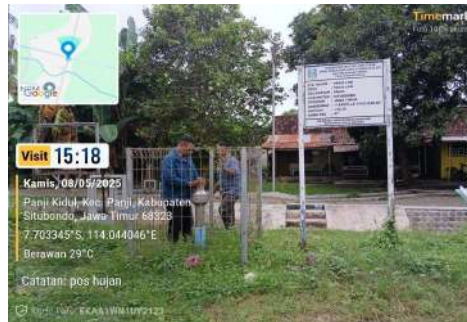
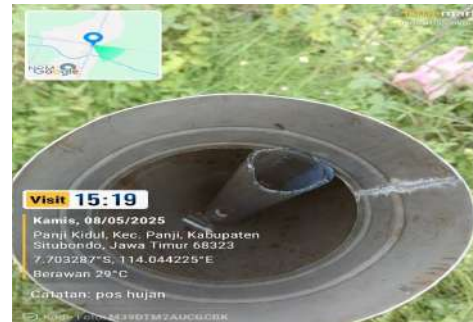
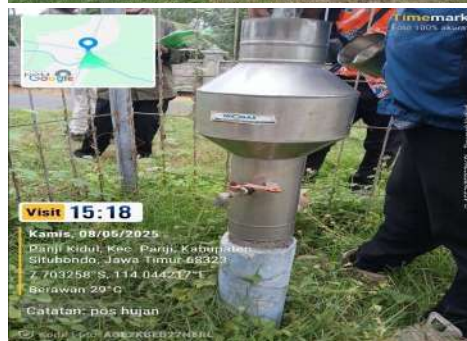
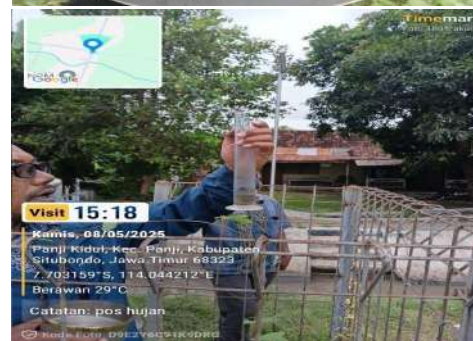
Keterangan : Gambar Kondisi Pos

| Kriteria | SubKriteria | Kondisi | | | | | | Bobot | | Bobot (Hasil Penilaian) | Hasil (Bobot x AHP) | Total penilaian |
|---|---|---|---|---|---|---|---|---|---|---|---|---|
| | | | | | | | | | | | | Baik |

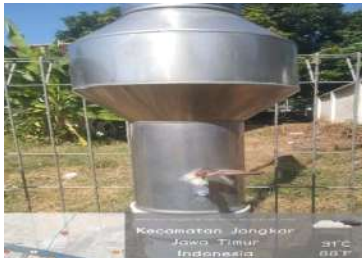
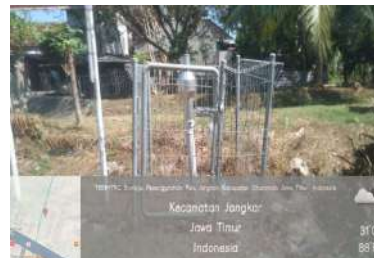
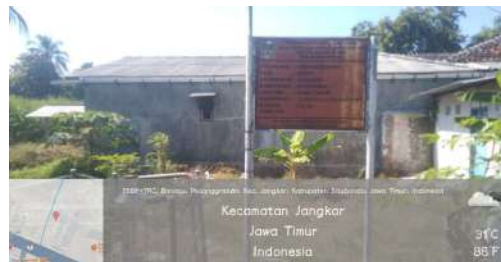
**Keterangan : Gambar Kondisi Pos**

| Kriteria | SubKriteria | Kondisi | | | | | | Bobot | | Bobot (Hasil Penilaian) | Hasil (Bobot x AHP) | Total penilaian |
|---|---|---|---|---|---|---|---|---|---|---|---|---|
| | | | | | | | | | | | | Baik |

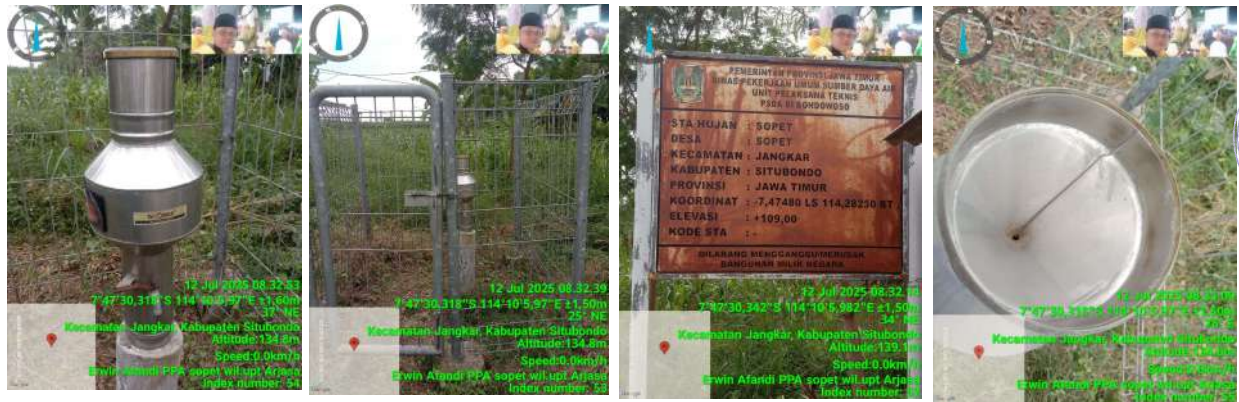
Keterangan : Gambar Kondisi Pos

| Kriteria | SubKriteria | Kondisi | | | | | | Bobot | | Bobot (Hasil Penilaian) | Hasil (Bobot x AHP) | Total penilaian |
|---|---|---|---|---|---|---|---|---|---|---|---|---|
| | | | | | | | | | | | | Baik |

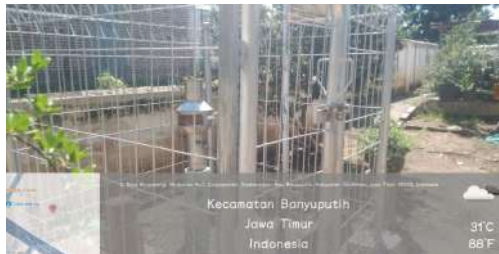
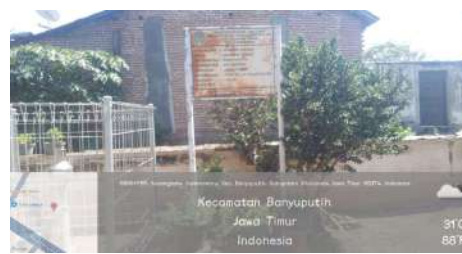
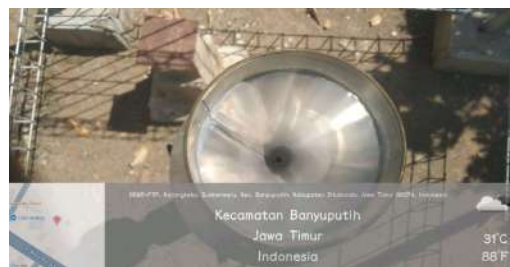
**Keterangan : Gambar Kondisi Pos**

| Kriteria | SubKriteria | Kondisi | | | | | | Bobot | | Bobot (Hasil Penilaian) | Hasil (Bobot x AHP) | Total penilaian |
|---|---|---|---|---|---|---|---|---|---|---|---|---|
| | | | | | | | | | | | | Baik |

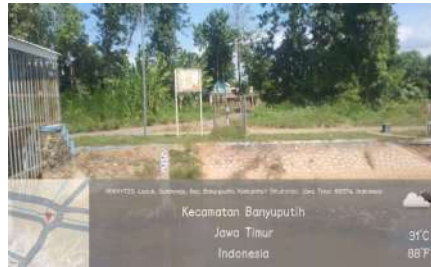
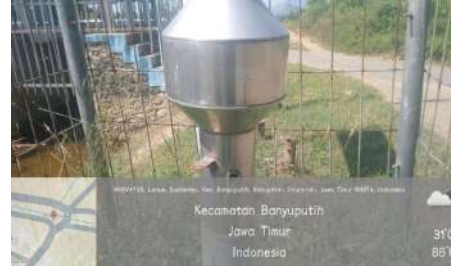
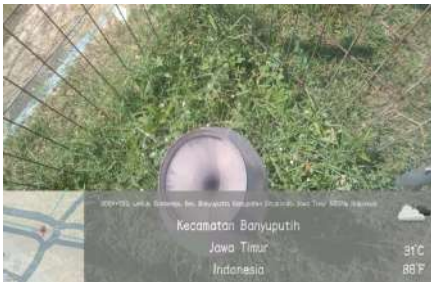
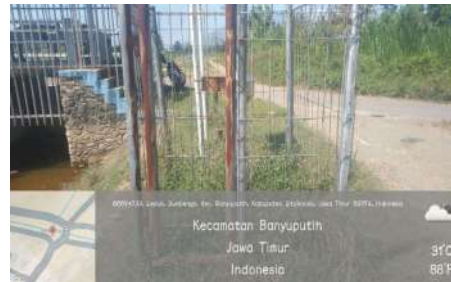
**Keterangan : Gambar Kondisi Pos**

| Kriteria | SubKriteria | Kondisi | | | | | | Bobot | Bobot (Hasil Penilaian) | Hasil (Bobot x AHP) | Total penilaian |
|---|---|---|---|---|---|---|---|---|---|---|---|
| | | | | | | | | | | Baik | |

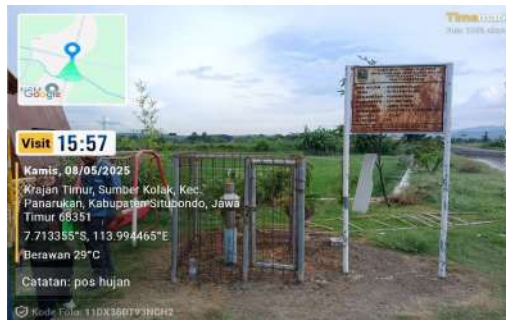
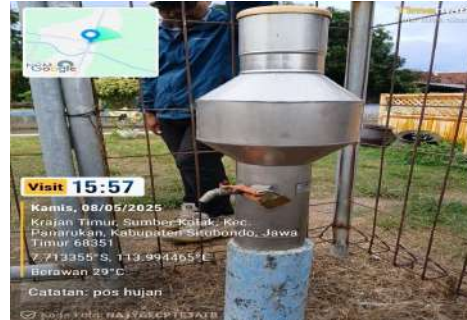
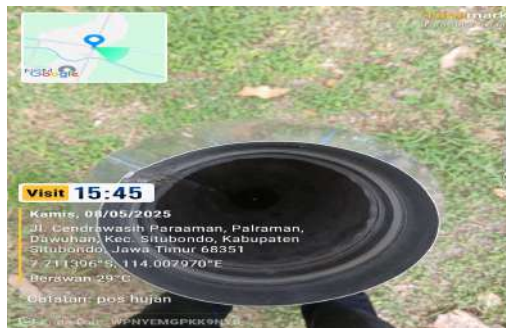
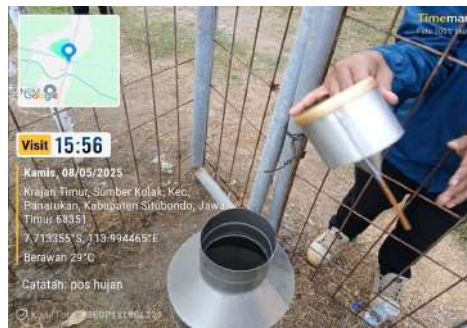
**Keterangan : Gambar Kondisi Pos**

| Kriteria | SubKriteria | Kondisi | | | | | | Bobot | | Bobot (Hasil Penilaian) | Hasil (Bobot x AHP) | Total penilaian |
|---|---|---|---|---|---|---|---|---|---|---|---|---|
| | Corong | Berfungsi, tidak berkarat dan tidak bocor | - | Berfungsi, berkarat tapi tidak bocor | v | Tidak berfungsi | - | | 0.443 | 3 | 1.329 | |
| | Lokasi pos (terhadap keramaian) | Jauh dari keramaian | - | | - | Dekat dengan keramaian | v | | 0.077 | 1 | 0.0773 | |
| | Kondisi kebersihan | Tidak terdapat semak belukar | - | Terdapat semak belukar tapi tidak terlalu tinggi (≤1.2 m) | v | Terdapat semak belukar yang tinggi (>1.2 m) | - | | 0.184 | 3 | 0.552 | |
| | Kerajinan Pencatatan | Dilakukan jam 7 pagi setiap hari | - | Dilakukan jam 7 pagi di hanya saat hari hujan | v | Jarang dilakukan | - | | 0.578 | 3 | 1.734 | |
| | | | | | | | | | | | | Baik |

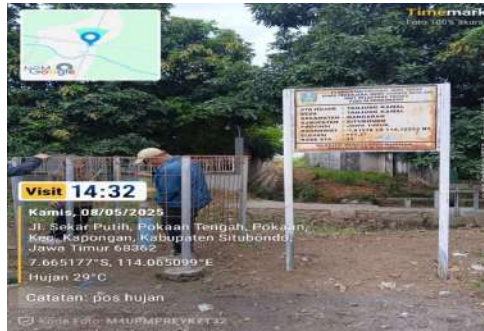
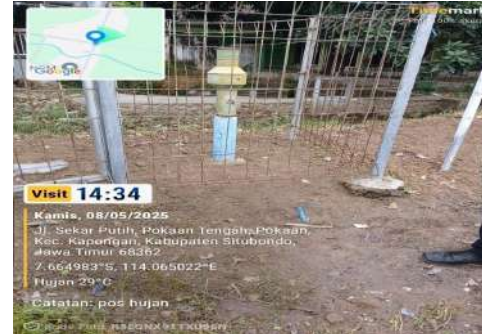
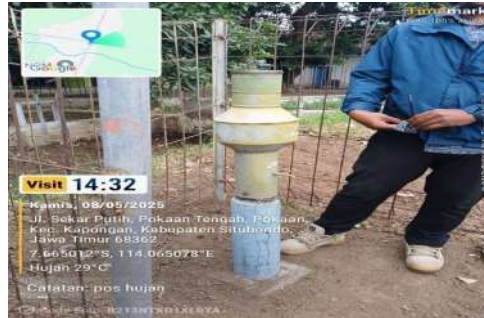
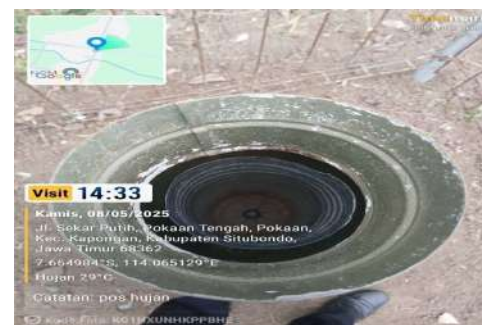
Keterangan : Gambar Kondisi Pos

| Kriteria | SubKriteria | Kondisi | | | | | | Bobot | | Bobot (Hasil Penilaian) | Hasil (Bobot x AHP) | Total penilaian |
|---|---|---|---|---|---|---|---|---|---|---|---|---|
| | Kondisi Kran | Berfungsi dan tidak berkarat | - | Berfungsi tapi berkarat | v | Tidak berfungsi/ rusak | - | | 0.143 | 3 | 0.429 | |
| | Corong | Berfungsi, tidak berkarat dan tidak bocor | - | Berfungsi, berkarat tapi tidak bocor | v | Tidak berfungsi | - | | 0.443 | 3 | 1.329 | |
| | | | | | | | | | | | | Baik |

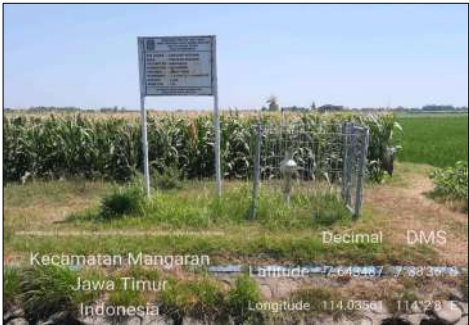
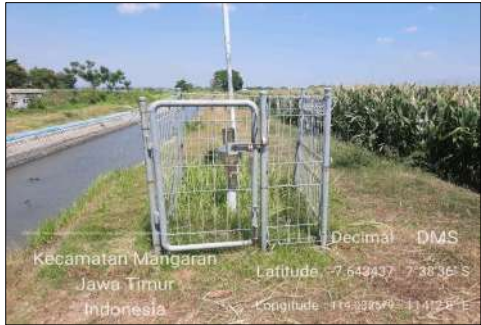
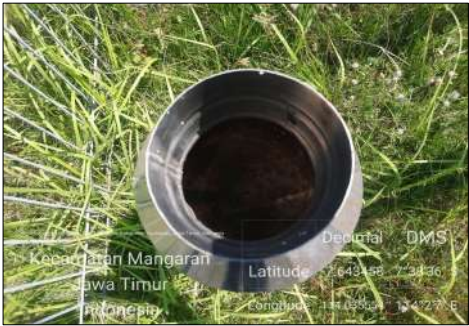
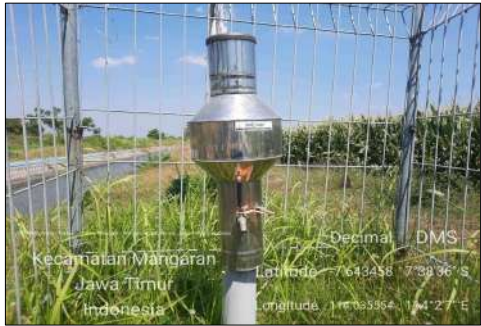
**Keterangan : Gambar Kondisi Pos**

| Kriteria | SubKriteria | Kondisi | | | | | | Bobot | | Bobot (Hasil Penilaian) | Hasil (Bobot x AHP) | Total penilaian |
|---|---|---|---|---|---|---|---|---|---|---|---|---|
| | | | | | | | | | | | | Baik |

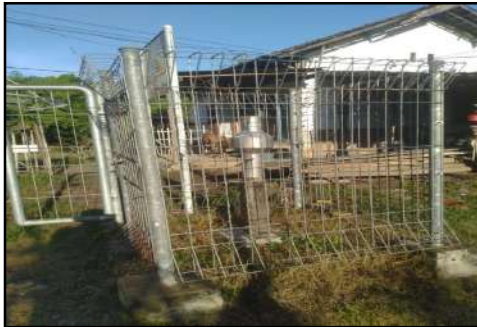
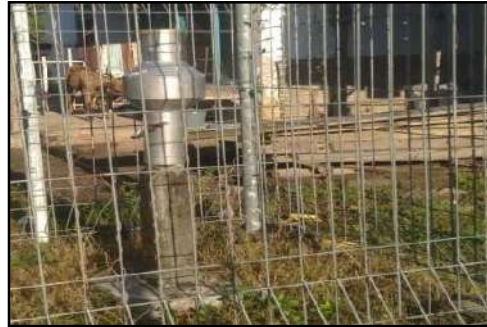
**Keterangan : Gambar Kondisi Pos**

| Kriteria | SubKriteria | Kondisi | | | | | | Bobot | | Bobot (Hasil Penilaian) | Hasil (Bobot x AHP) | Total penilaian |
|---|---|---|---|---|---|---|---|---|---|---|---|---|
| | | | | | | | | | | | | Baik |

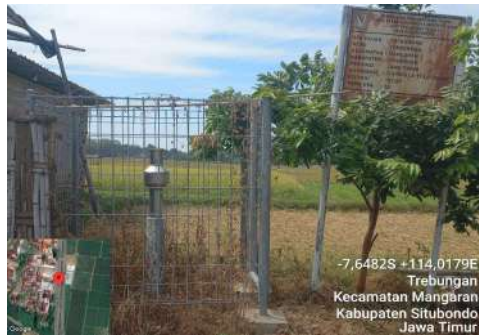
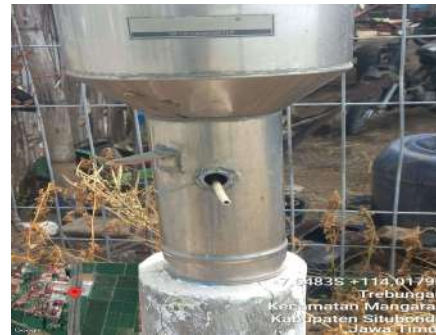
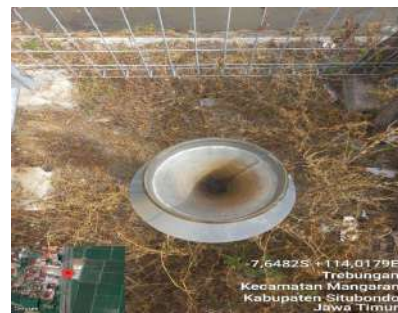
**Keterangan : Gambar Kondisi Pos**

| Kriteria | SubKriteria | Kondisi | | | | | | Bobot | | Bobot (Hasil Penilaian) | Hasil (Bobot x AHP) | Total penilaian |
|---|---|---|---|---|---|---|---|---|---|---|---|---|
| | | | | | | | | | | | 3.609 | Kurang Baik |

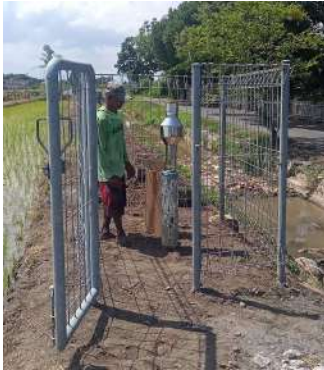
Keterangan : Gambar Kondisi Pos

| Kriteria | SubKriteria | Kondisi | | | | | | Bobot | | Bobot (Hasil Penilaian) | Hasil (Bobot x AHP) | Total penilaian |
|---|---|---|---|---|---|---|---|---|---|---|---|---|
| | | | | | | | | | | | | Baik |

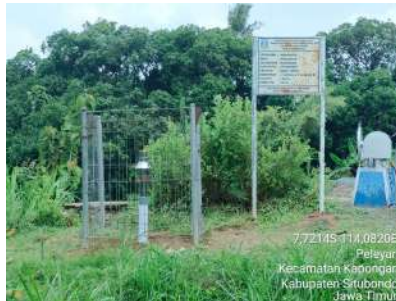
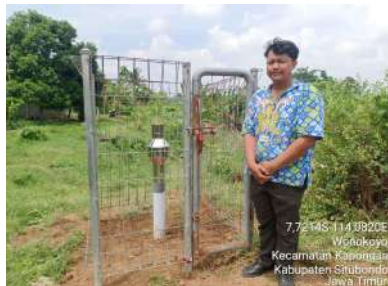
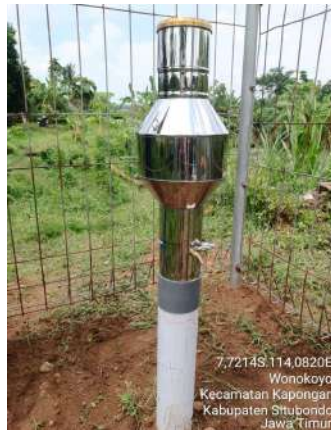
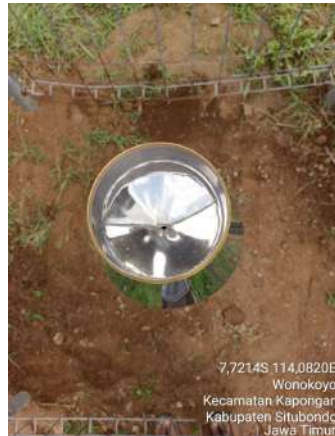
**Keterangan : Gambar Kondisi Pos**

| Kriteria | SubKriteria | Kondisi | | | | | | Bobot | | Bobot (Hasil Penilaian) | Hasil (Bobot x AHP) | Total penilaian |
|---|---|---|---|---|---|---|---|---|---|---|---|---|
| | | | | | | | | | | | | Baik |

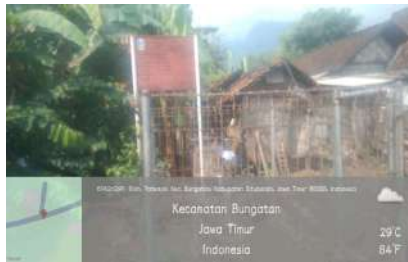
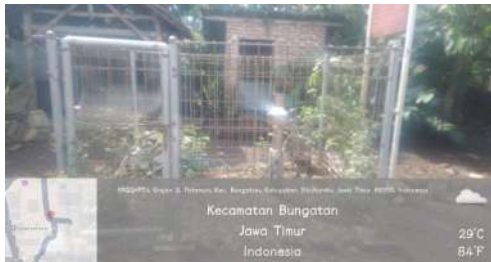
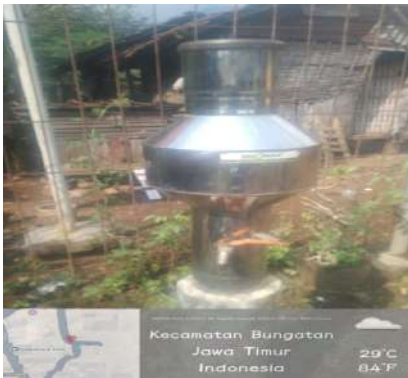
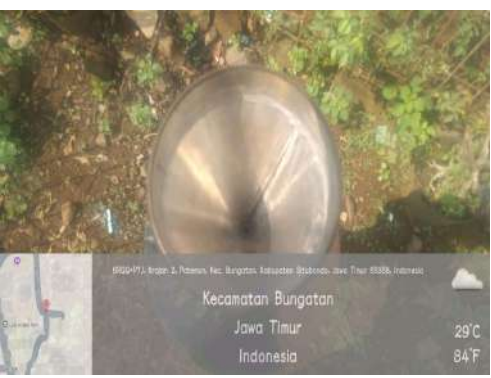
**Keterangan : Gambar Kondisi Pos**

| Kriteria | SubKriteria | Kondisi | | | | | | Bobot | | Bobot (Hasil Penilaian) | Hasil (Bobot x AHP) | Total penilaian |
|---|---|---|---|---|---|---|---|---|---|---|---|---|
| | | | | | | | | | | | | Baik |

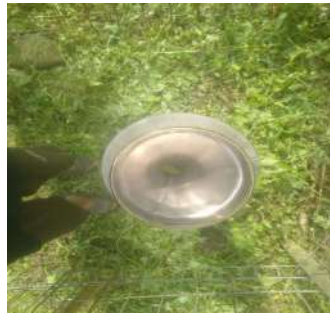
Keterangan : Gambar Kondisi Pos

| Kriteria | SubKriteria | Kondisi | | | | | | Bobot | | Bobot (Hasil Penilaian) | Hasil (Bobot x AHP) | Total penilaian |
|---|---|---|---|---|---|---|---|---|---|---|---|---|
| | | | | | | | | | | | | Baik |

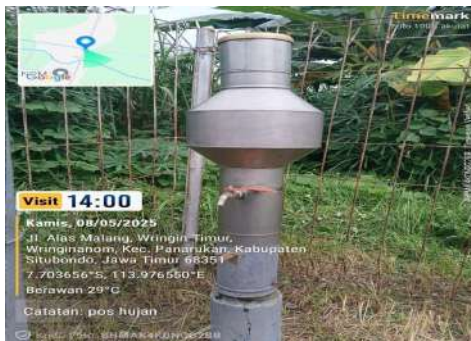
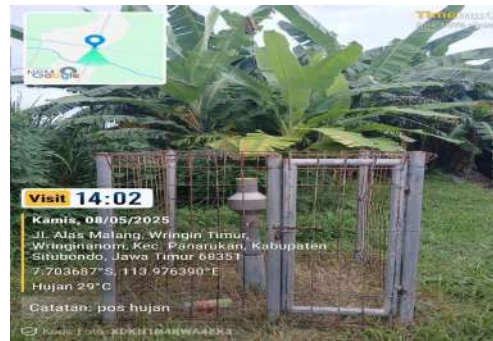
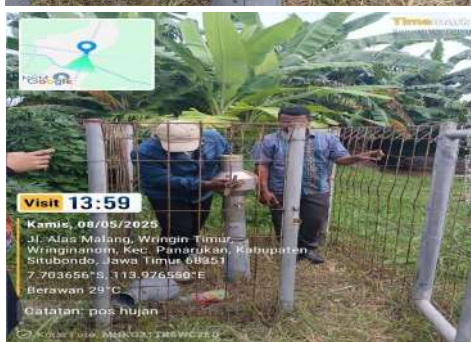
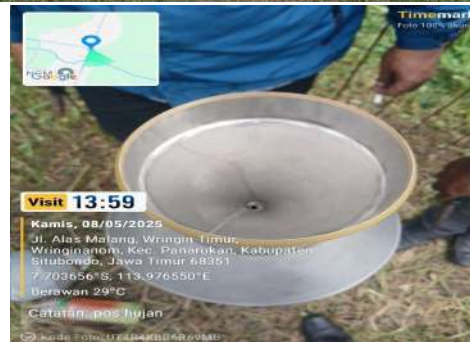
Keterangan : Gambar Kondisi Pos

| Kriteria | SubKriteria | Kondisi | | | | | | Bobot | | Bobot (Hasil Penilaian) | Hasil (Bobot x AHP) | Total penilaian |
|---|---|---|---|---|---|---|---|---|---|---|---|---|
| | | | | | | | | | | | Baik | |

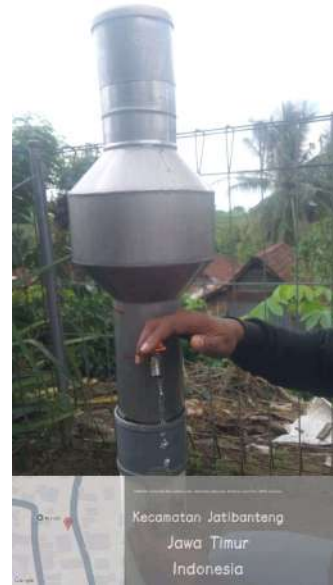
**Keterangan : Gambar Kondisi Pos**

| Kriteria | SubKriteria | Kondisi | | | | | | Bobot | | Bobot (Hasil Penilaian) | Hasil (Bobot x AHP) | Total penilaian |
|---|---|---|---|---|---|---|---|---|---|---|---|---|
| | | | | | | | | | | | | Baik |

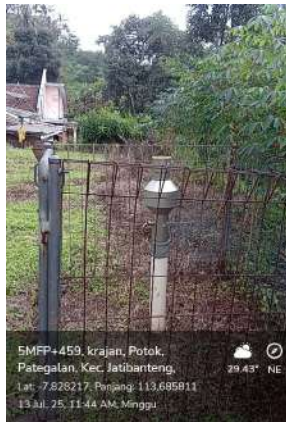
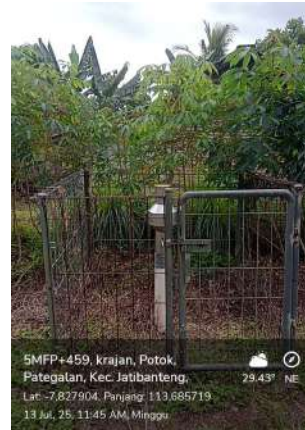
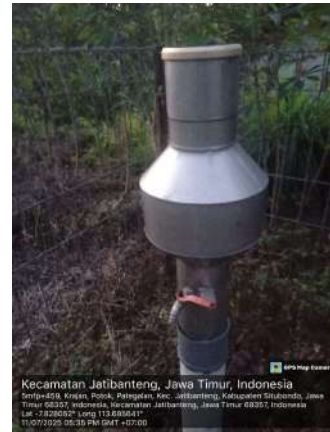
**Keterangan : Gambar Kondisi Pos**

| Kriteria | SubKriteria | Kondisi | | | | | | Bobot | | Bobot (Hasil Penilaian) | Hasil (Bobot x AHP) | Total penilaian |
|---|---|---|---|---|---|---|---|---|---|---|---|---|
| | | | | | | | | | | | | Baik |

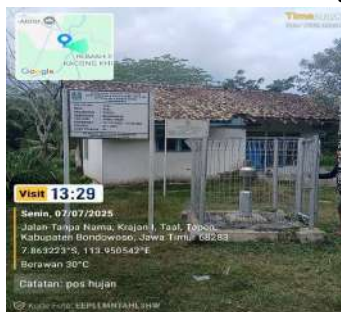
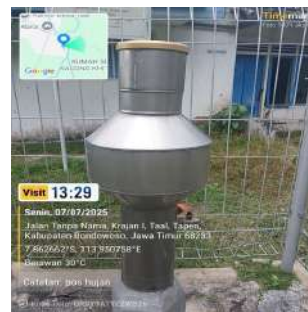
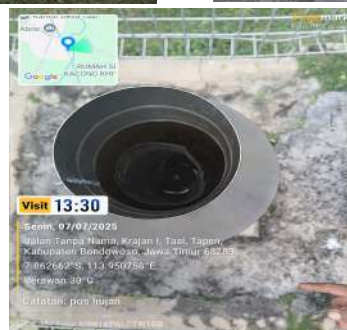
# Keterangan : Gambar Kondisi Pos

| Kriteria | SubKriteria | Kondisi | | | | | | Bobot | | Bobot (Hasil Penilaian) | Hasil (Bobot x AHP) | Total penilaian |
|---|---|---|---|---|---|---|---|---|---|---|---|---|
| | Kondisi Kran | Berfungsi dan tidak berkarat | - | Berfungsi tapi berkarat | v | Tidak berfungsi/ rusak | - | | 0.143 | 3 | 0.429 | |
| | Kondisi Pagar | Baik terbuat dari BRC | - | Baik tapi tidak terbuat dari BRC | - | Rusak | v | | 0.027 | 1 | 0.0265 | |
| | Lokasi pos (terhadap keramaian) | Jauh dari keramaian | - | | - | Dekat dengan keramaian | v | | 0.077 | 1 | 0.0773 | |
