# Quality Control

## Data Curah Hujan

### Tahun 2025

**UPT PSDA WS WELANG -  
PEKALEN DI PASURUAN**

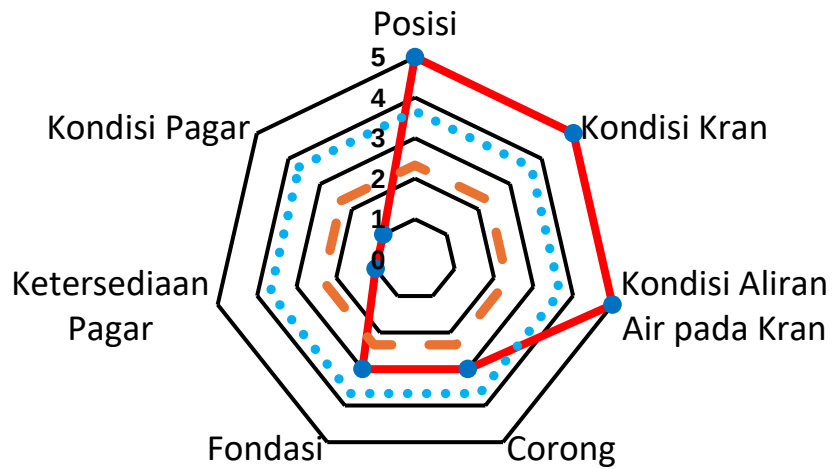
### Kinerja Alat Pos Hujan (Manual-dengan kran)

- Posisi harus segera diperbaiki menjadi tegak
- Kondisi kran harus segera diganti
- Kondisi aliran air pada kran dibersihkan dari sumbatan, apabila tidak bisa diganti dengan yang baru
- Corong harus segera diganti
- Lokasi pos (terhadap keramaian) dilakukan antisipasi agar alat aman dan data akurat
- Jarak dari pohon/rumah/bangunan diharapkan tebang pohon yang mengganggu, bangunan dijaga agar tidak mengganggu alat, serta kondisi tidak memungkinkan relokasi pos
- Kerajinan pencatatan diharapkan pengelola harus mengingatkan petugas pos untuk mencatat data setiap hari pada jam 7 dan kompetensi petugas pos ditingkatkan

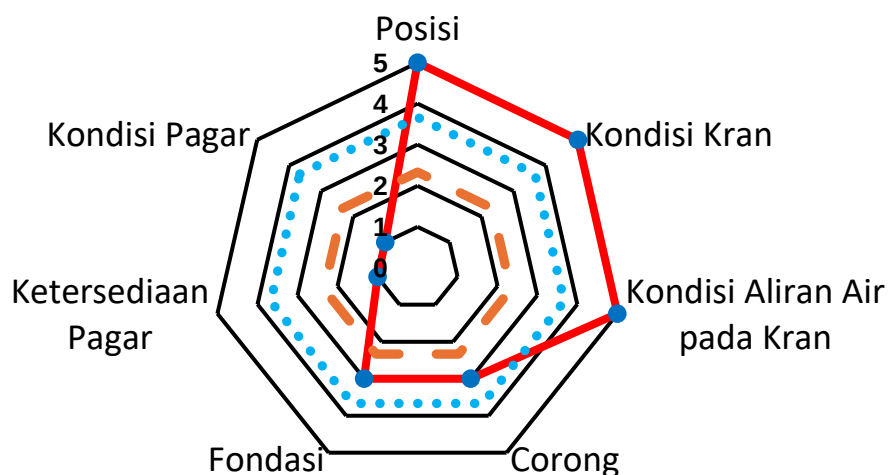
### Kinerja Alat Pos Hujan (Manual-dengan kran)

- i. Kerajinan pencatatan diharapkan pengelola harus mengingatkan petugas pos untuk mencatat data setiap hari pada jam 7 dan kompetensi petugas pos ditingkatkan

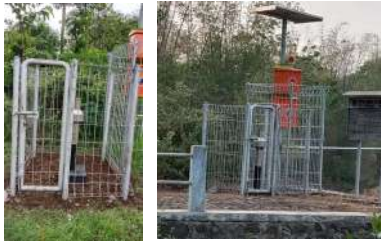
| DOKUMENTAS POS HUJAN LEGUNDI BANTARAN | |
|---|---|
| LINGKUNGAN + PAGAR | PAPAN NOMENKLATUR |

| DOKUMENTAS POS HUJAN LEGUNDI BANTARAN | |
|---|---|
| | <p>TIDAK ADA</p> |

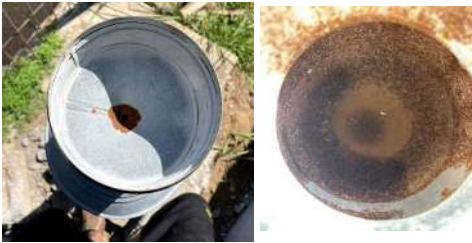
| DOKUMENTAS POS HUJAN RONGGO TALI | |
|---|---|
| CORONG | KERAN |

| DOKUMENTAS POS HUJAN RONGGO TALI | |

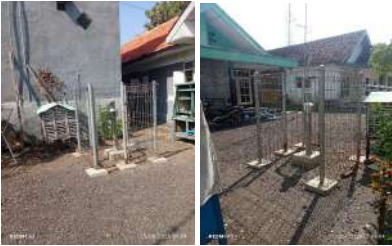
| DOKUMENTAS POS HUJAN JABUNG | |
|---|---|
| LINGKUNGAN + PAGAR | PAPAN NOMENKLATUR |

| DOKUMENTAS POS HUJAN JABUNG | |
|---|---|
| | TIDAK ADA |

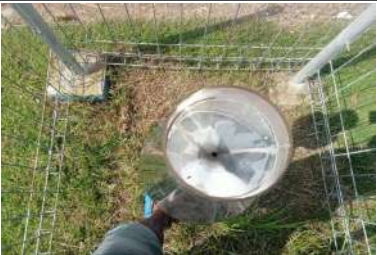
| DOKUMENTAS POS HUJAN BESUK | |
|---|---|
| CORONG | KERAN |

| DOKUMENTAS POS HUJAN BESUK | |
|---|---|
| | KERAN TIDAK ADA |

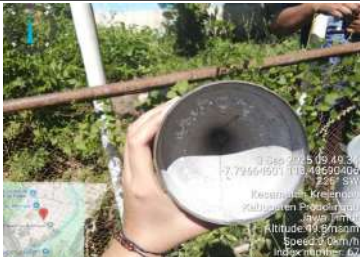
| DOKUMENTAS POS HUJAN KREJENGAN | |
|---|---|
| CORONG | KERAN |

| DOKUMENTAS POS HUJAN KREJENGAN | |
|---|---|
| | KERAN TIDAK ADA |

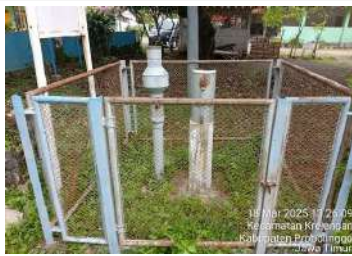
| DOKUMENTAS POS HUJAN KREJENGAN | |
|---|---|
| GELAS UKUR | GEMBOK |

| DOKUMENTAS POS HUJAN KREJENGAN | |
|---|---|
| | GEMBOK TIDAK ADA |

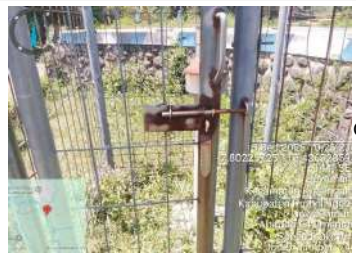
| DOKUMENTAS POS HUJAN KEDUNG CALUK | |
|---|---|
| GELAS UKUR | GEMBOK |

| DOKUMENTAS POS HUJAN KEDUNG CALUK | |
|---|---|
| | <div>GEMBOK TIDAK ADA</div> |

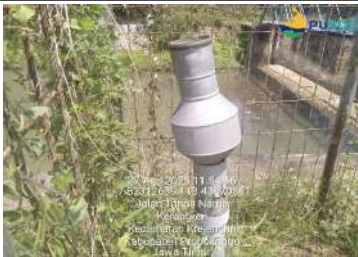
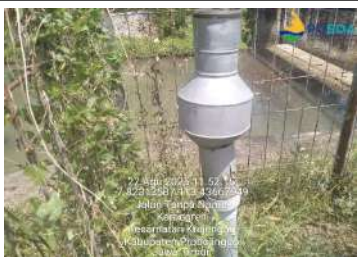
| DOKUMENTAS POS HUJAN SUMBER BENDO | |
|---|---|
| <p>27 Mar 2025 11:46:46<br/>7823083521134367548<br/>Jalan Tjopa Nanto<br/>Karangan<br/>Kecamatan Krayan<br/>Kabupaten Probolinggo<br/>Jawa Timur</p> | <p>27 Mar 2025 11:52:13<br/>7823083521134367549<br/>Jalan Tjopa Nanto<br/>Karangan<br/>Kecamatan Krayan<br/>Kabupaten Probolinggo<br/>Jawa Timur</p> <p>KERAN TIDAK ADA</p> |

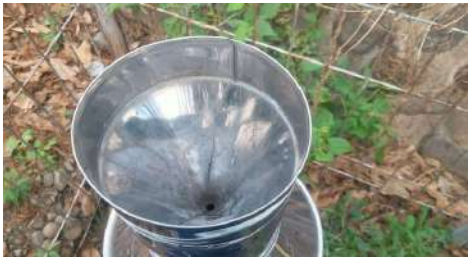
| DOKUMENTAS POS HUJAN JURANG JERO | |

| DOKUMENTAS POS HUJAN JURANG JERO | |
|---|---|
| | <p>KERAN TIDAK ADA</p> |

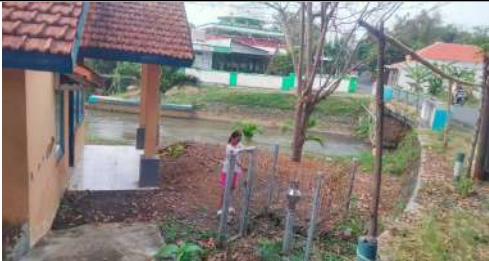
| DOKUMENTAS POS HUJAN JURANG JERO | |
|---|---|
| LINGKUNGAN + PAGAR | PAPAN NOMENKLATUR |

| DOKUMENTAS POS HUJAN JURANG JERO | |
|---|---|
| | <p>TIDAK ADA</p> |

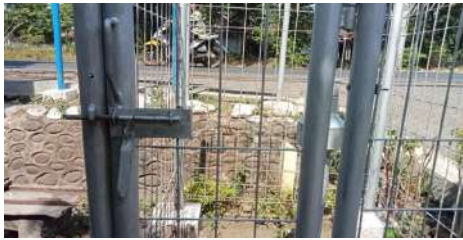
| DOKUMENTAS POS HUJAN BANYUANYAR | |
|---|---|
| GELAS UKUR | GEMBOK |

| DOKUMENTAS POS HUJAN BANYUANYAR | |
|---|---|
| | <p>GEMBOK TIDAK ADA</p> |

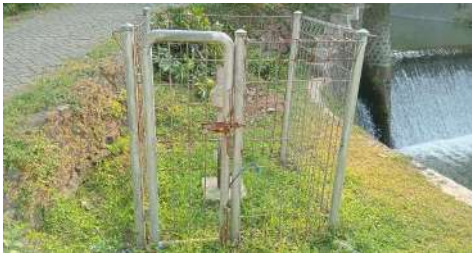
| DOKUMENTAS POS HUJAN SENGON PAGER | |
|---|---|
| LINGKUNGAN + PAGAR | PAPAN NOMENKLATUR |

| DOKUMENTAS POS HUJAN SENGON PAGER | |
|---|---|
| | TIDAK ADA |

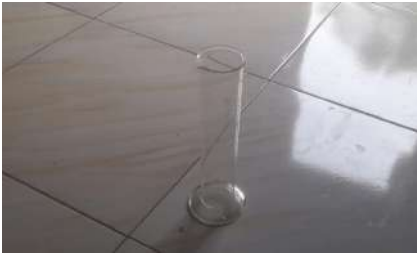
| DOKUMENTAS POS HUJAN TELEBUK | |
|---|---|
| GELAS UKUR | GEMBOK |

| DOKUMENTAS POS HUJAN TELEBUK | |
|---|---|
| | TIDAK ADA |

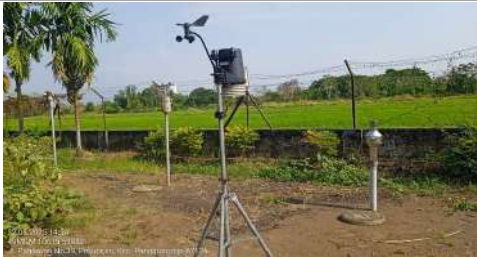
| DOKUMENTAS POS HUJAN P3GI | |
|---|---|
| LINGKUNGAN + PAGAR | PAPAN NOMENKLATUR |

| DOKUMENTAS POS HUJAN P3GI | |
|---|---|
| | TIDAK ADA |

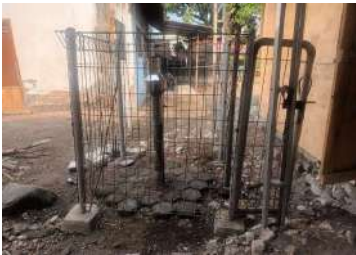
| DOKUMENTAS POS HUJAN GEMPOL | |
|---|---|
| LINGKUNGAN + PAGAR | PAPAN NOMENKLATUR |

| DOKUMENTAS POS HUJAN GEMPOL | |
|---|---|
| | TIDAK ADA |

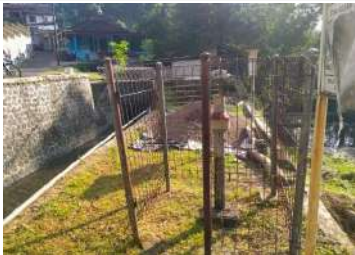
| DOKUMENTAS POS HUJAN JAWI | |
|---|---|
| GELAS UKUR | GEMBOK |

| DOKUMENTAS POS HUJAN JAWI | |
|---|---|
| TIDAK ADA | <br>GEMBOK TIDAK ADA |

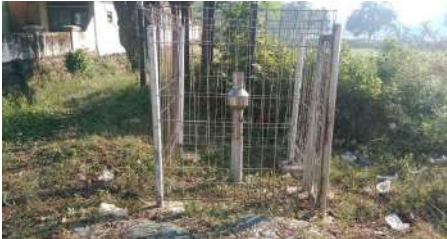
| DOKUMENTAS POS HUJAN NGULING | |
|---|---|
| LINGKUNGAN + PAGAR | PAPAN NOMENKLATUR |

| DOKUMENTAS POS HUJAN NGULING | |
|---|---|
| | TIDAK ADA |

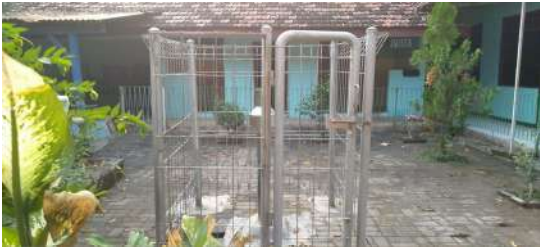
| DOKUMENTAS POS HUJAN RANU GRATI | |
|---|---|
| LINGKUNGAN + PAGAR | PAPAN NOMENKLATUR |

| DOKUMENTAS POS HUJAN RANU GRATI | |
|---|---|
| | TIDAK ADA |

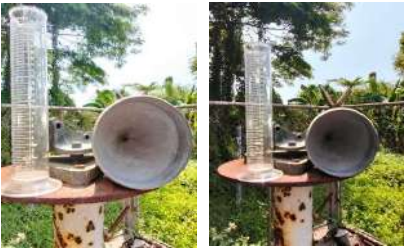
| DOKUMENTAS POS HUJAN KEDAWUNG | |
|---|---|
| GELAS UKUR | GEMBOK |

| DOKUMENTAS POS HUJAN KEDAWUNG | |
|---|---|
| | <p>TIDAK ADA</p> |
