# Quality Control

## Data Curah Hujan Tahun 2025

**UPT PSDA WS. BRANTAS  
DI KEDIRI**

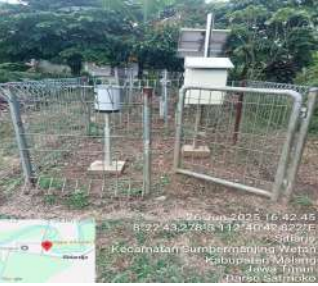
| | TERDAPAT ALAT HUJAN OTOMASI | | KRAN AIR |

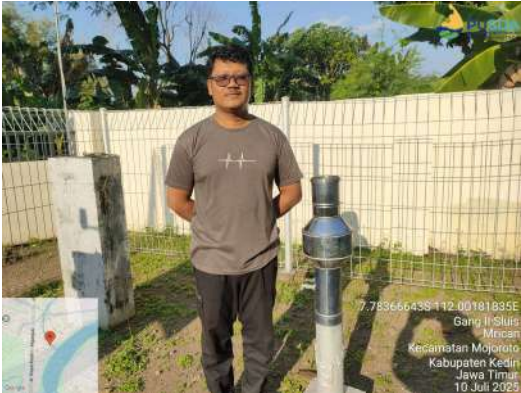
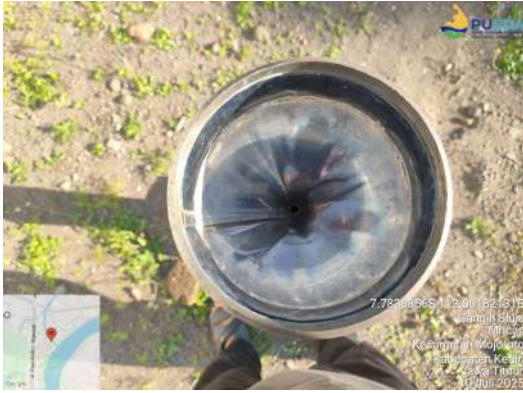
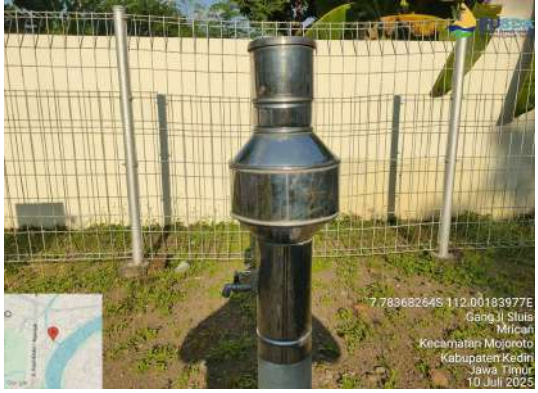
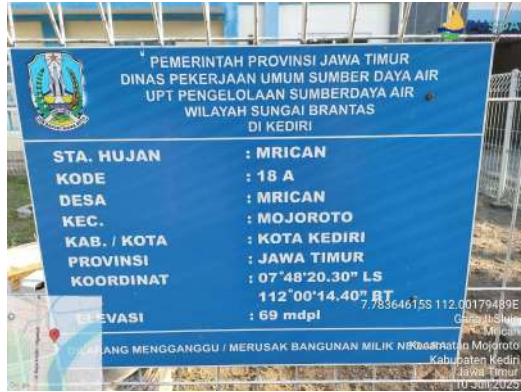
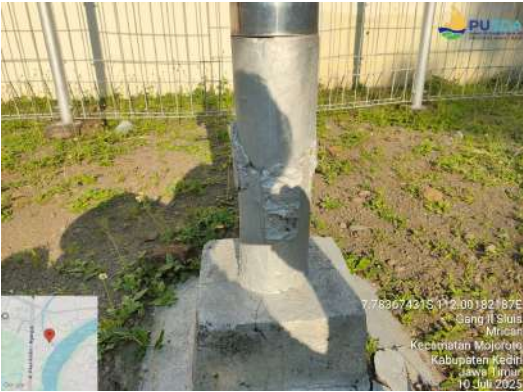
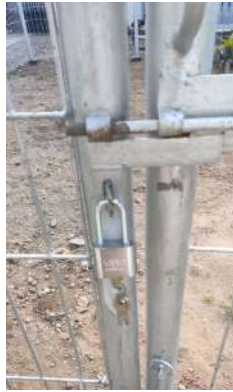
KEDIRI

| Kriteria | SubKriteria | Kondisi | | | | | | Bobot | | Bobot (Hasil Penilaian) | Hasil (Bobot x AHP) | Total penilaian |
|---|---|---|---|---|---|---|---|---|---|---|---|---|
| | Jarak dari Pohon/ Rumah/ Bangunan | Tidak terdapat pohon dan atau rumah pada jarak ≤10 Km | - | Terdapat sedikit pohon dan atau rumah yang tidak terlalu tinggi pada jarak ≤10 Km | v | Banyak terdapat pohon dan atau rumah pada jarak ≤10 Km | - | | 0.584 | 3 | 1.752 | |
| | Kondisi kebersihan | Tidak terdapat semak belukar | - | Terdapat semak belukar tapi tidak terlalu tinggi (≤1.2 m) | v | Terdapat semak belukar yang tinggi >1.2 m) | - | | 0.184 | 3 | 0.552 | |

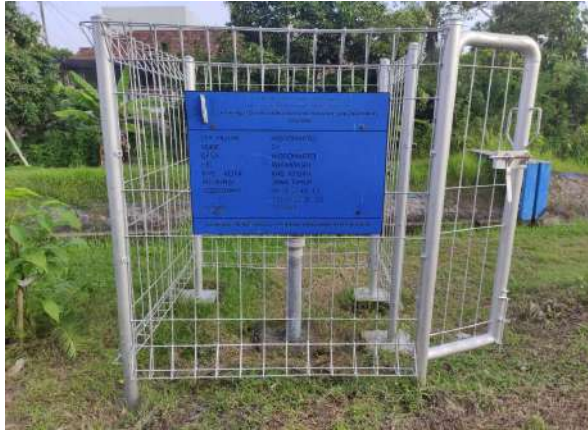
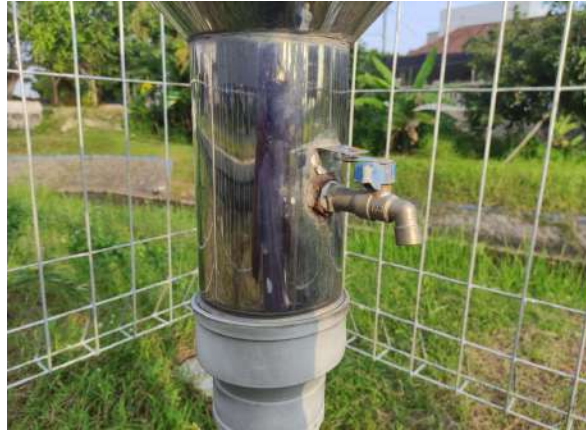
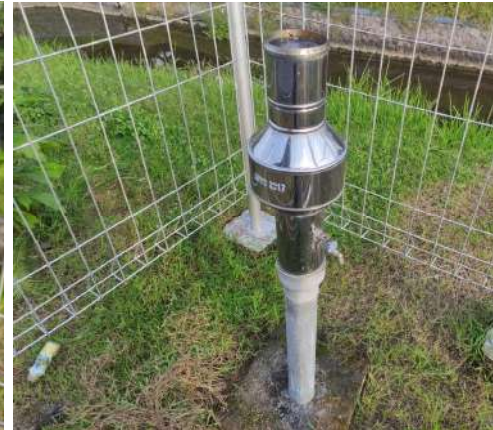
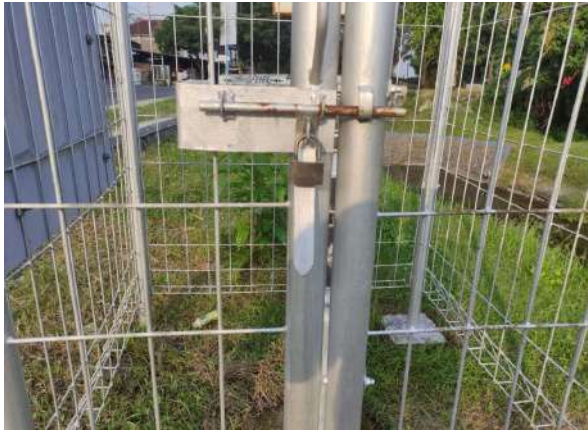
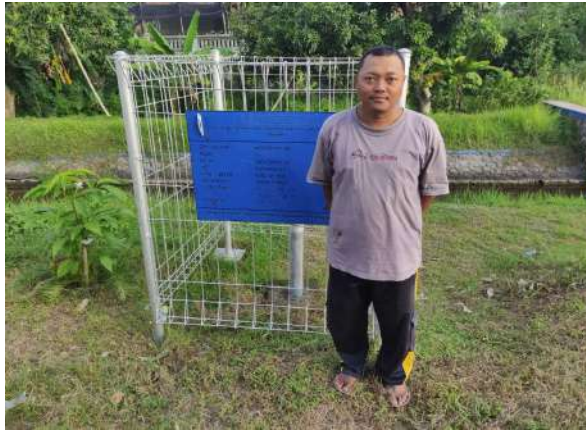
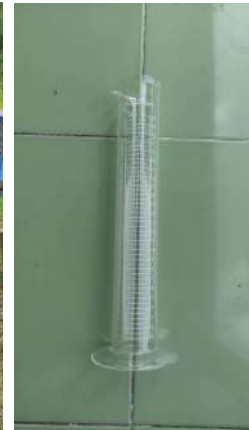
| Kriteria | SubKriteria | Kondisi | | | | | | Bobot | | Bobot (Hasil Penilaian) | Hasil (Bobot x AHP) | Total penilaian |
|---|---|---|---|---|---|---|---|---|---|---|---|---|
| Kinerja Alat Manual | Posisi | Tegak | - | Miring sedikit (<±10°) | v | Miring besar (>±10°) | - | | 0.165 | 3 | 0.495 | |
| | Kondisi Kran | Berfungsi dan tidak berkarat | - | Berfungsi tapi berkarat | v | Tidak berfungsi/ rusak | - | | 0.143 | 3 | 0.429 | |
| | Ketersediaan Pagar | Ada, tinggi 1.2 m | - | Ada, tinggi tidak 1.2 m | v | Tidak ada | - | | 0.027 | 3 | 0.0795 | |
| | Kondisi Pagar | Baik terbuat dari BRC | - | Baik tapi tidak terbuat dari BRC | v | Rusak | - | | 0.027 | 3 | 0.0795 | |
| | Kondisi kebersihan | Tidak terdapat semak belukar | - | Terdapat semak belukar tapi tidak terlalu tinggi (≤1.2 m) | v | Terdapat semak belukar yang tinggi (>1.2 m) | - | | 0.184 | 3 | 0.552 | |

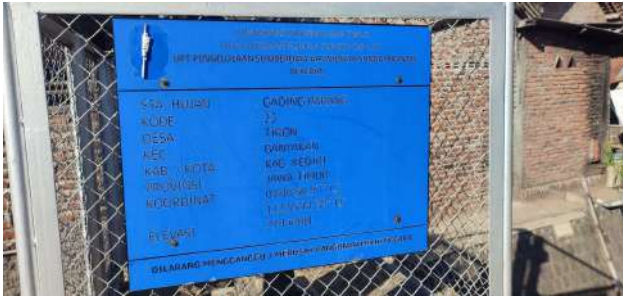
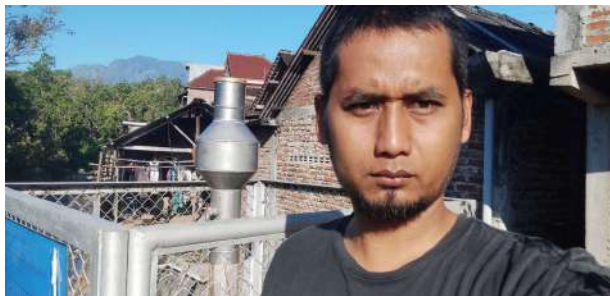
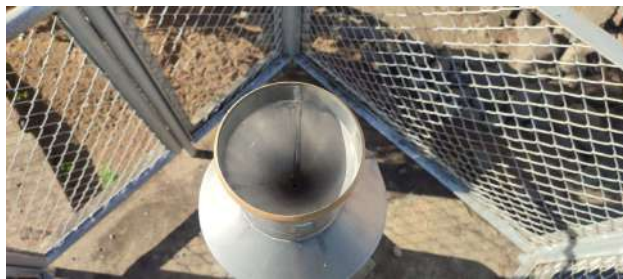
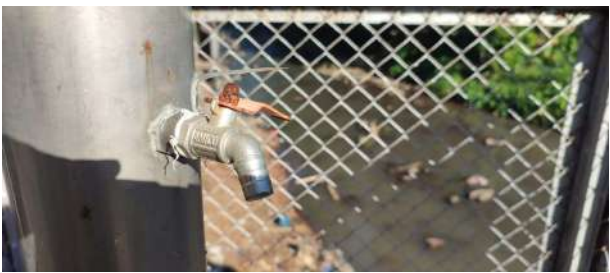
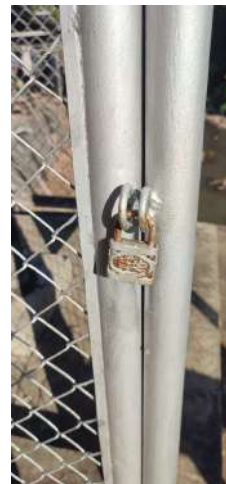
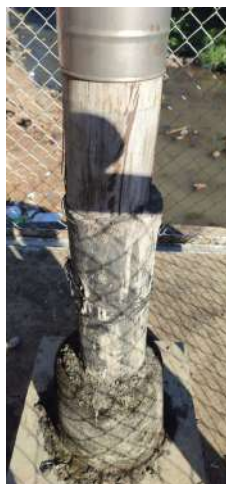
| Kriteria | SubKriteria | Kondisi | | | | | | Bobot | Bobot (Hasil Penilaian) | Hasil (Bobot x AHP) | Total penilaian |
|---|---|---|---|---|---|---|---|---|---|---|---|
| Kinerja Alat Manual | Posisi | Tegak | - | Miring sedikit (<±10°) | v | Miring besar (>±10°) | - | | 0.165 | 3 | 0.495 |

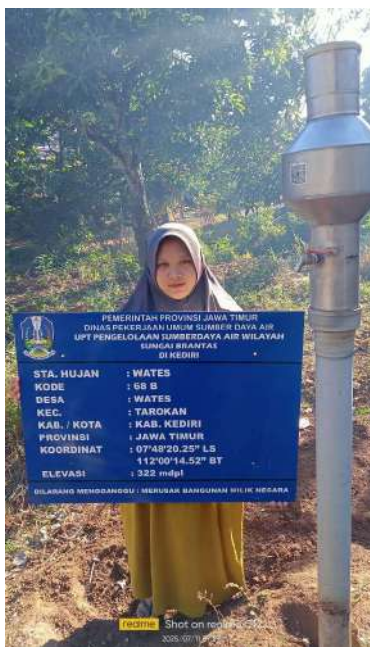
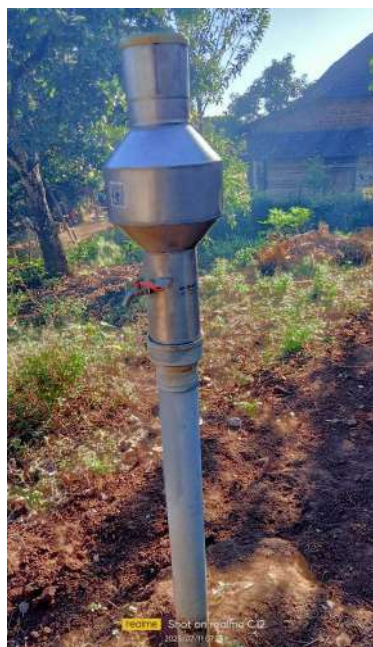
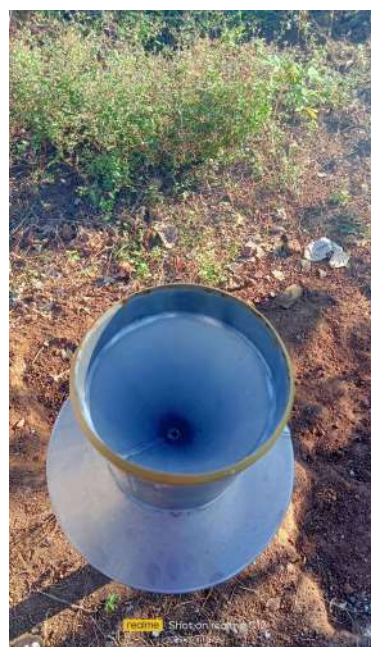
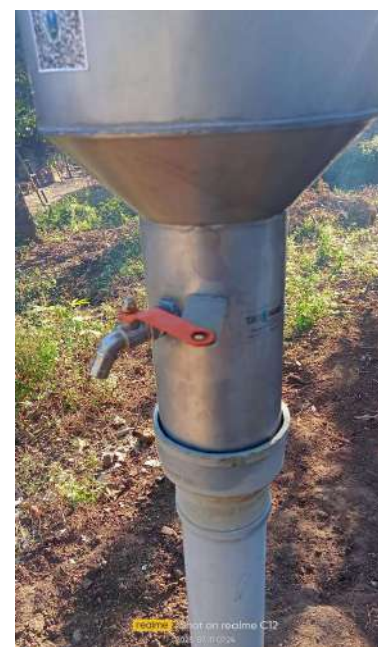
: Besuki  
: Manual  
:  
: UPT PSDA WS Brantas di Kediri  
:

| Kriteria | SubKriteria | Kondisi | | | | | | Bobot | | Bobot (Hasil Penilaian) | Hasil (Bobot x AHP) | Total penilaian |
|---|---|---|---|---|---|---|---|---|---|---|---|---|
| | | | | | | | | | | | | 5.03 |
| | | | | | | | | | | | | Baik |

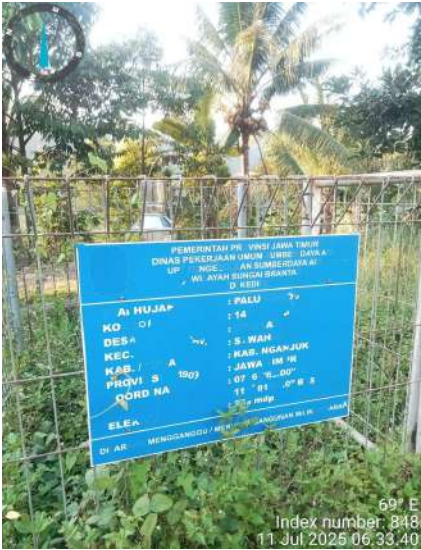
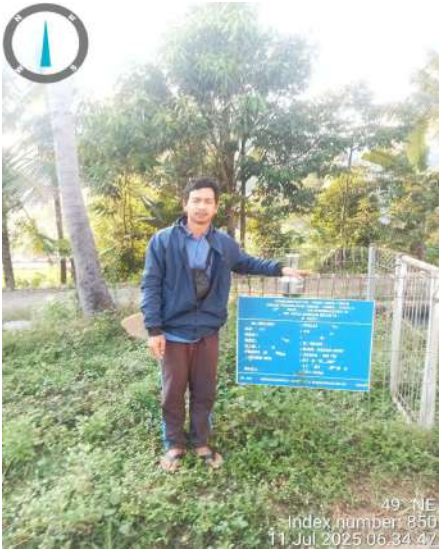
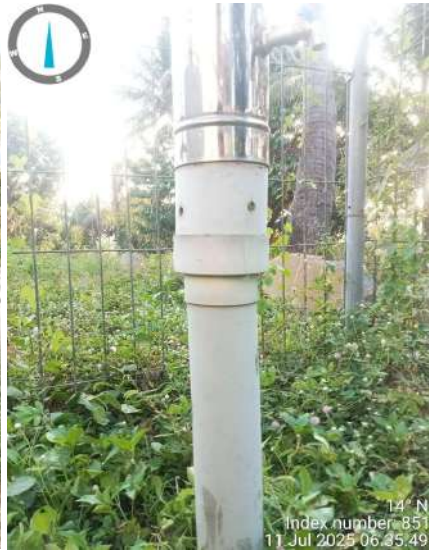
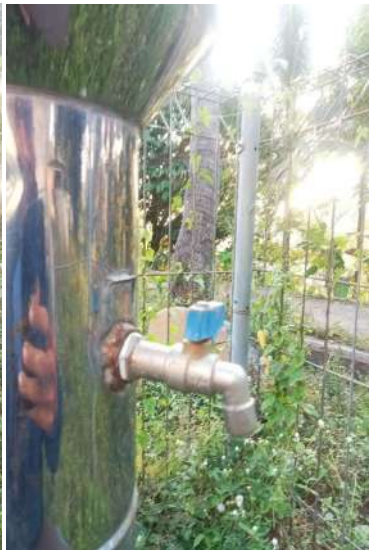
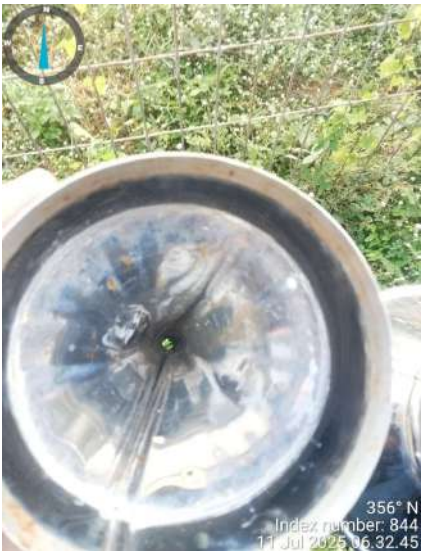
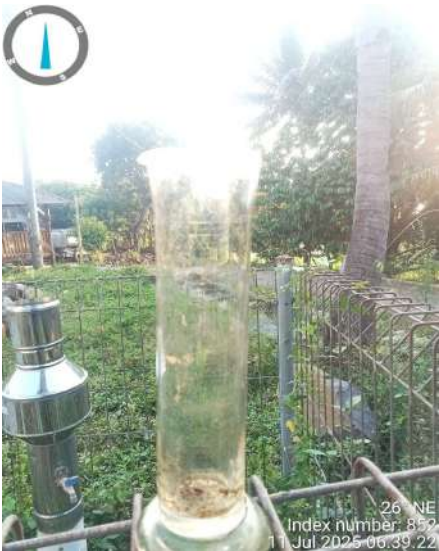
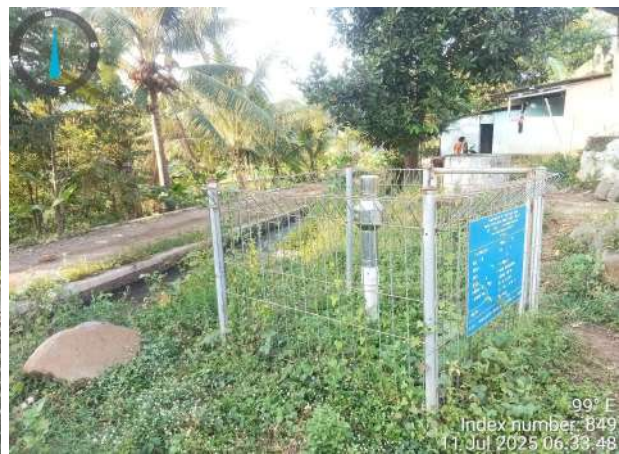
| Kriteria | SubKriteria | Kondisi | | | | | | Bobot | | Bobot (Hasil Penilaian) | Hasil (Bobot x AHP) | Total penilaian |
|---|---|---|---|---|---|---|---|---|---|---|---|---|
| | Jarak dari Pohon/ Rumah/ Bangunan | Tidak terdapat pohon dan atau rumah pada jarak ≤10 Km | - | Terdapat sedikit pohon dan atau rumah yang tidak terlalu tinggi pada jarak ≤10 Km | v | Banyak terdapat pohon dan atau rumah pada jarak ≤10 Km | - | | 0.584 | 3 | 1.752 | |
| | Kondisi kebersihan | Tidak terdapat semak belukar | - | Terdapat semak belukar tapi tidak terlalu tinggi (≤1.2 m) | v | Terdapat semak belukar yang tinggi (>1.2 m) | - | | 0.184 | 3 | 0.552 | |

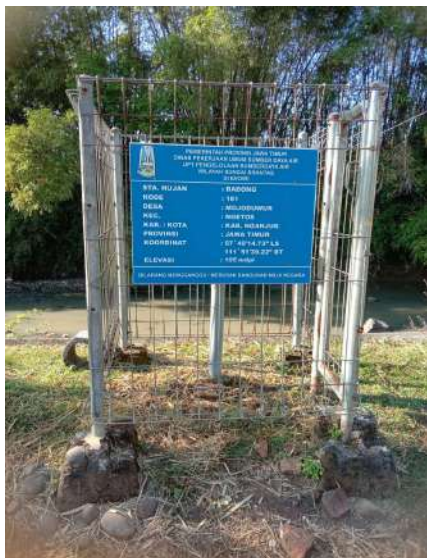
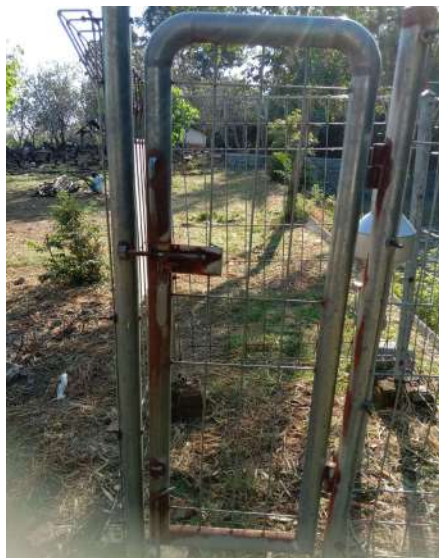
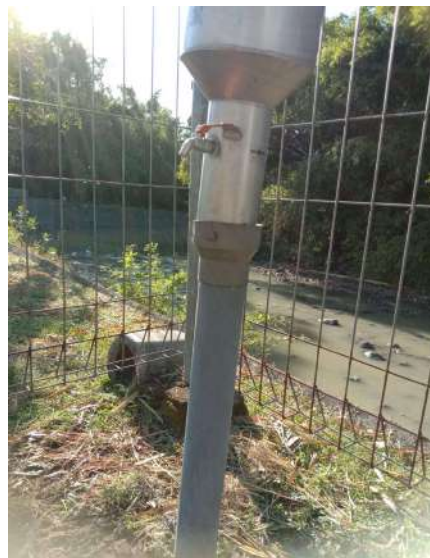
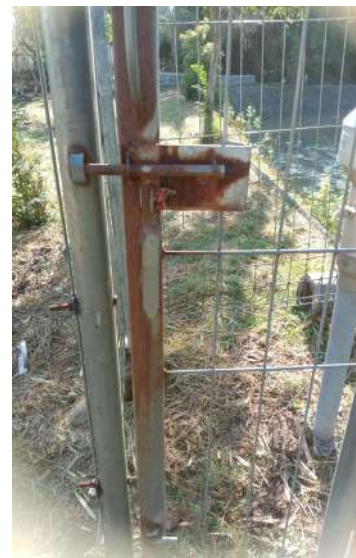
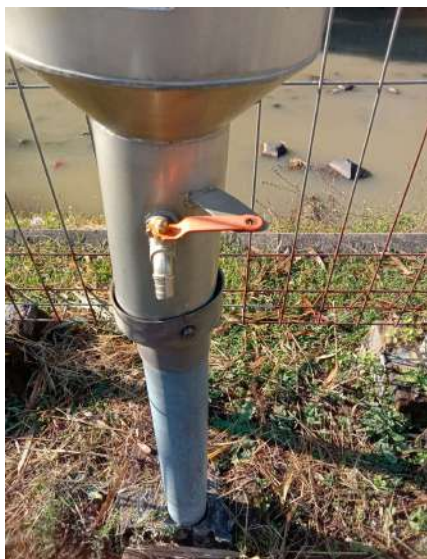
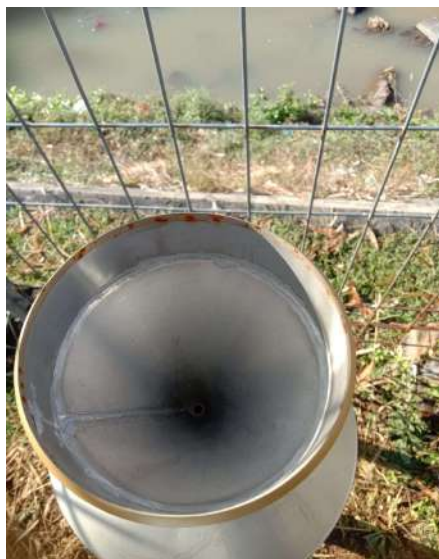
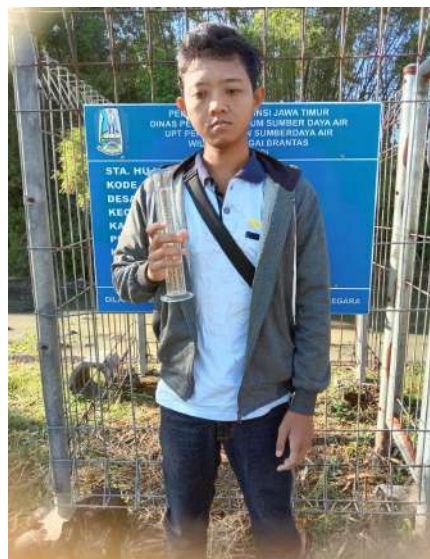
| Kriteria | SubKriteria | Kondisi | | | | | | Bobot | | Bobot (Hasil Penilaian) | Hasil (Bobot x AHP) | Total penilaian |
|---|---|---|---|---|---|---|---|---|---|---|---|---|
| | Jarak dari Pohon/ Rumah/ Bangunan | Tidak terdapat pohon dan atau rumah pada jarak ≤10 Km | - | Terdapat sedikit pohon dan atau rumah yang tidak terlalu tinggi pada jarak ≤10 Km | v | Banyak terdapat pohon dan atau rumah pada jarak ≤10 Km | - | | 0.584 | 3 | 1.752 | |
| | Kondisi kebersihan | Tidak terdapat semak belukar | - | Terdapat semak belukar tapi tidak terlalu tinggi (≤1.2 m) | v | Terdapat semak belukar yang tinggi (>1.2 m) | - | | 0.184 | 3 | 0.552 | |
| | | | | | | | | | | | | Baik |
