# Quality Control

## Data Curah Hujan Tahun 2025

**UPT PSDA WS. BONDOYUDO BARU  
DI LUMAJANG**

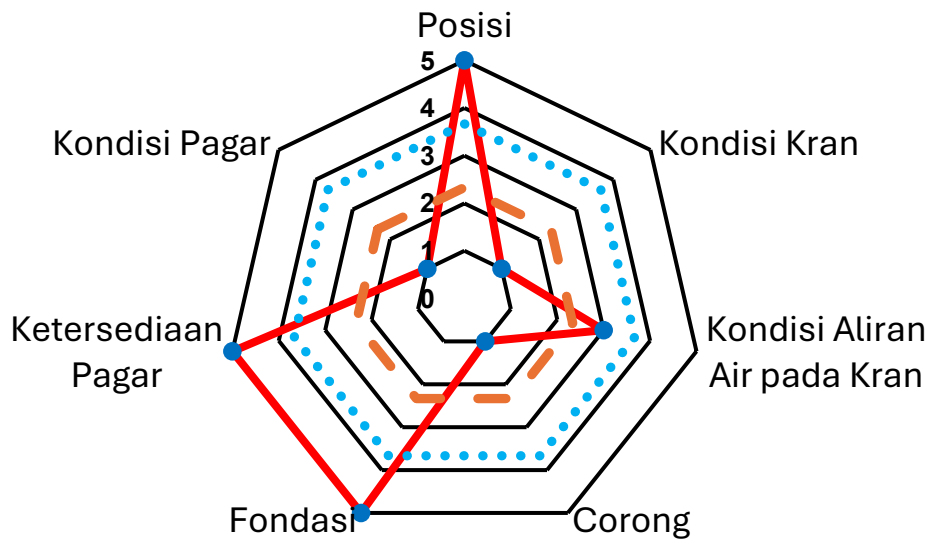
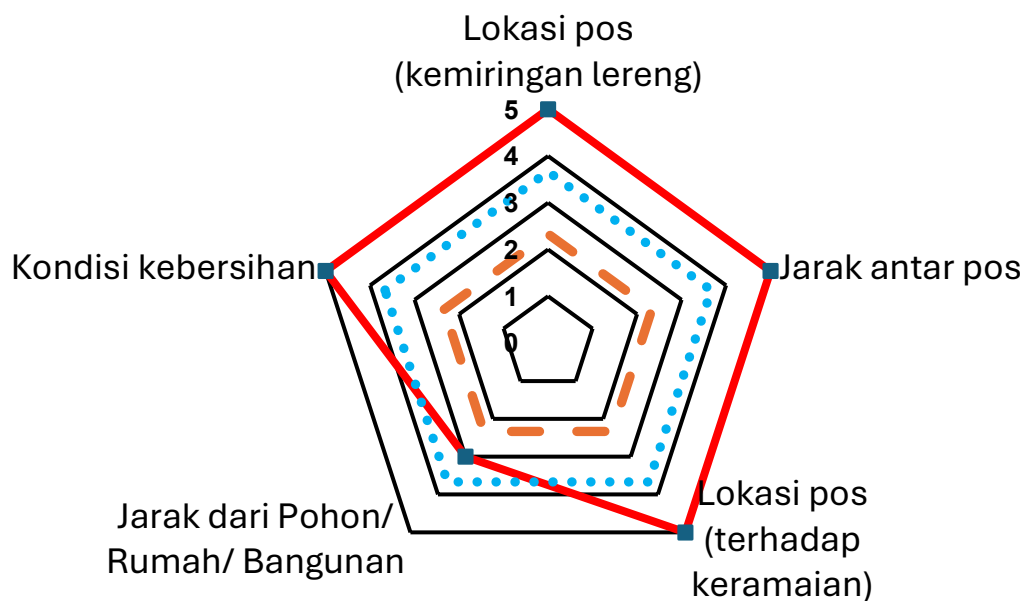
### 2. PCH Bodang

Pos Curah Hujan Bodang memerlukan perbaikan pada kinerja alat pos curah hujan dan kondisi lingkungan dengan rincian sebagai berikut.

- a. Kran harus segera diganti
- b. Periksa dan bersihkan kran
- c. Corong harus segera diganti
- d. Perbaiki pagar yang rusak sesuai dengan Prosedur dan IK pada SK Dirjen SDA No. 116/KPTS/D/2009;QA/HDR/01/2009
- e. Tebang pohon yang mengganggu. Selalu kondisikan pohon dan rumah tidak mengganggu, sesuai dengan Prosedur dan IK pada SK Dirjen SDA No. 116/KPTS/D/2009;QA/HDR/01/2009

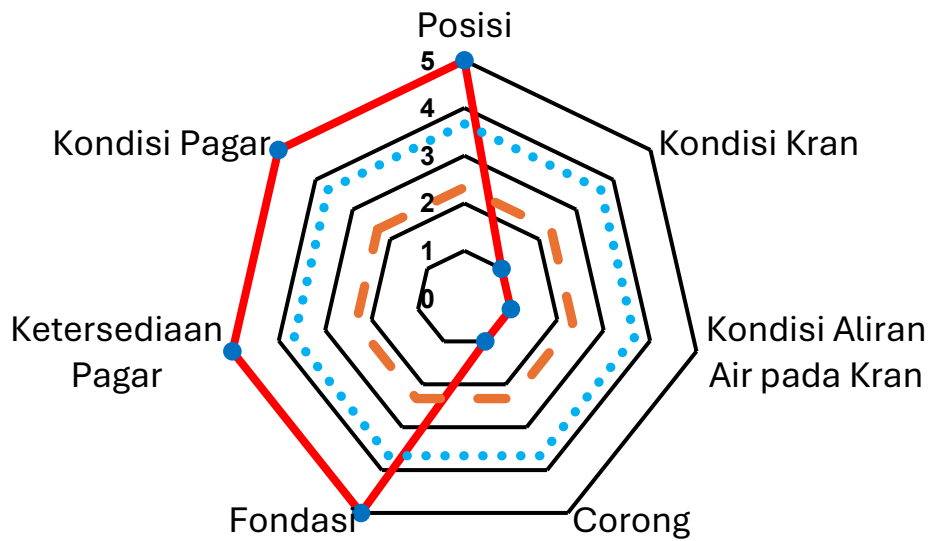
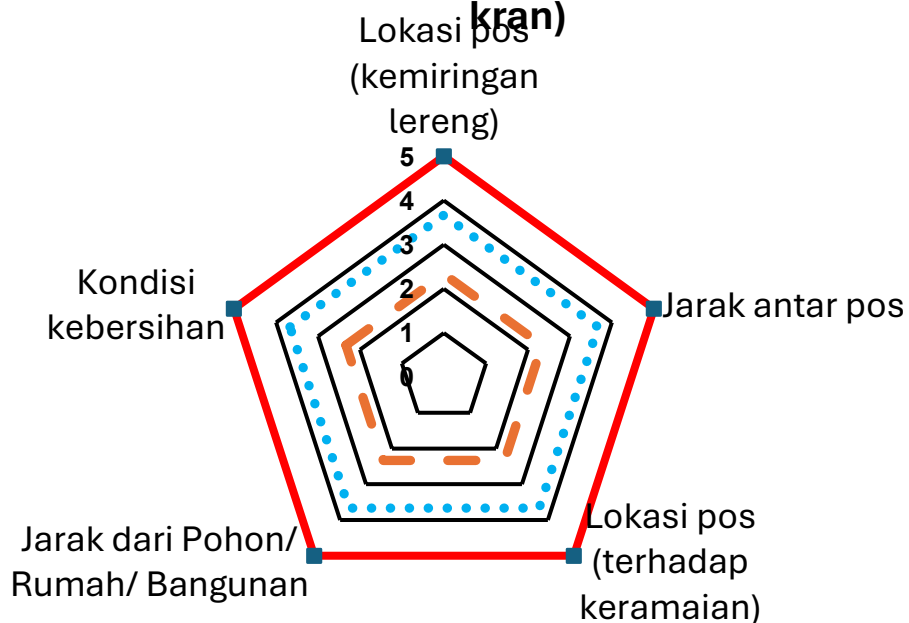
### 4. PCH Kertosari

Pos Curah Hujan Kertosari memerlukan perbaikan pada kinerja alat pos curah hujan dan kondisi lingkungan dengan rincian sebagai berikut.

- a. Kran harus segera diganti
- b. Bersihkan kran dari sumbatan, apabila tidak bisa ganti dengan yang baru
- c. Corong harus segera diganti

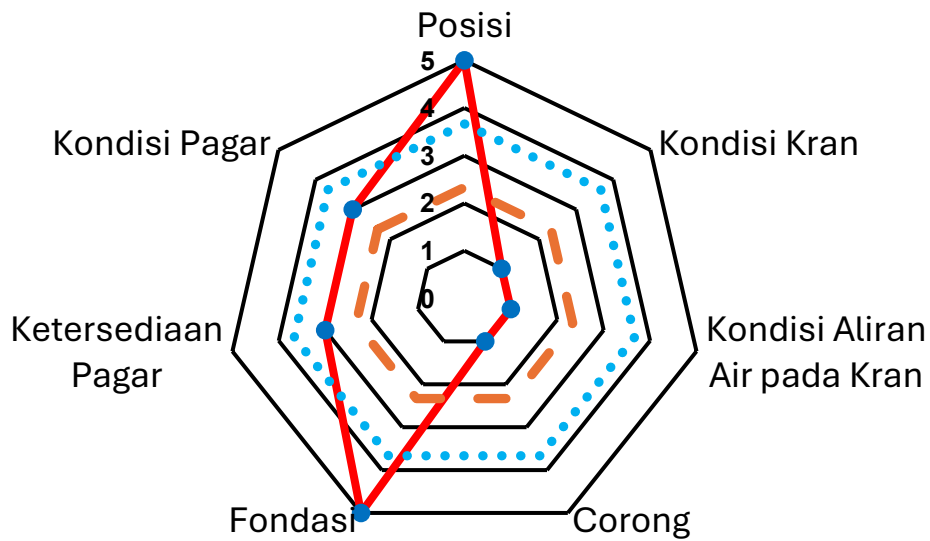
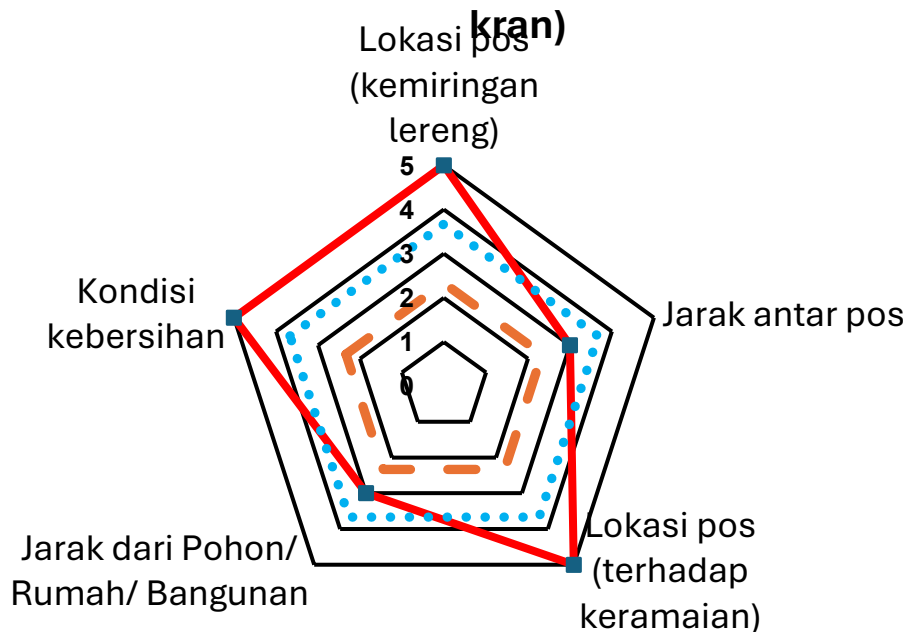
### 11. PCH Tempeh Lor

Pos Curah Hujan Tempeh Lor memerlukan perbaikan pada kinerja alat pos curah hujan dan kondisi lingkungan dengan rincian sebagai berikut.

- Kran harus segera diganti
- Bersihkan kran dari sumbatan, apabila tidak bisa ganti dengan yang baru
- Corong harus segera diganti
- Perbaiki pagar sesuai dengan Prosedur dan IK pada SK Dirjen SDA No. 116/KPTS/D/2009;QA/HDR/01/2009
- Programkan mengganti pagar sesuai dengan Prosedur dan IK pada SK Dirjen SDA No. 116/KPTS/D/2009;QA/HDR/01/2009
- Cek fungsi dan kepemilikan pos. Apabila bisa dikurangi maka lakukan rasionalisasi jaringan pos hidrologi
- Tebang pohon yang mengganggu. Selalu kondisikan pohon dan rumah tidak mengganggu, sesuai dengan Prosedur dan IK pada SK Dirjen SDA No. 116/KPTS/D/2009;QA/HDR/01/2009

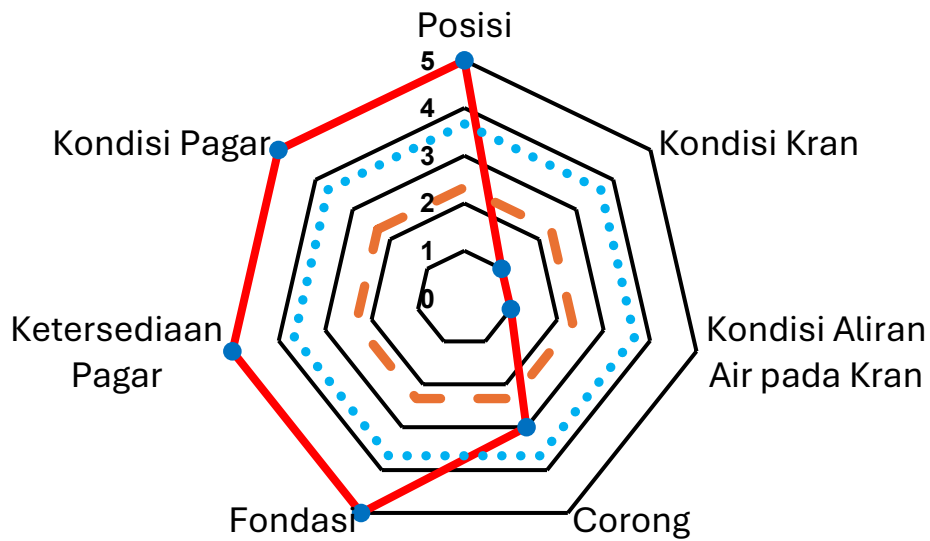
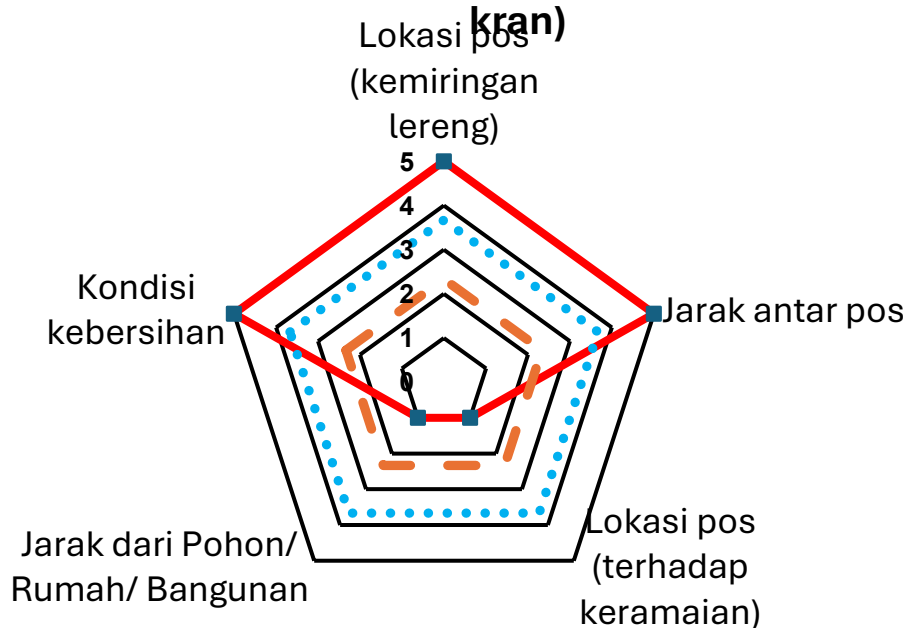
### 14. PCH Ajung

Pos Curah Hujan Ajung memerlukan perbaikan pada kinerja alat pos curah hujan dan kondisi lingkungan dengan rincian sebagai berikut.

- Kran harus segera diganti
- Bersihkan kran dari sumbatan, apabila tidak bisa ganti dengan yang baru
- Bersihkan corong dari karat dan cat kembali agar tidak berkarat kembali
- Lakukan antisipasi agar alat aman dan data akurat
- Tebang pohon yang mengganggu. Bangunan dijaga agar tidak mengganggu alat. Bila kondisi tidak memungkinkan relokasi pos
- Pengelola harus mengingatkan Petugas pos untuk mencatat data setiap hari pada jam 7. Kompetensi Petugas pos ditingkatkan agar kinerja lebih baik

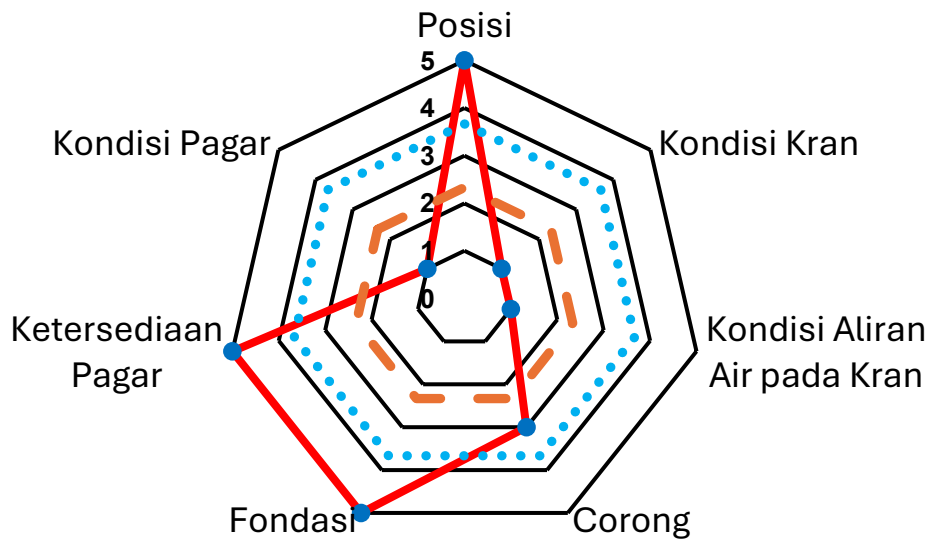
### Kinerja Alat Pos Hujan (Manual-dengan kran)

Pos Curah Hujan Karangduren memerlukan perbaikan pada kinerja alat pos curah hujan dan kondisi lingkungan dengan rincian sebagai berikut.

- Kran harus segera diganti
- Bersihkan kran dari sumbatan, apabila tidak bisa ganti dengan yang baru
- Bersihkan corong dari karat dan cat kembali agar tidak berkarat kembali
- Perbaiki pagar yang rusak sesuai dengan Prosedur dan IK pada SK Dirjen SDA No. 116/KPTS/D/2009;QA/HDR/01/2009
- Tebang pohon yang mengganggu; Selalu dikondisikan pohon dan rumah tidak mengganggu, sesuai dengan Prosedur dan IK pada SK Dirjen SDA No.116/KPTS/D/2009; QA/HDR/01/2009
- Pengelola harus mengingatkan Petugas pos untuk mencatat data setiap hari jam 7; Kompetensi Petugas pos ditingkatkan agar kinerja lebih baik

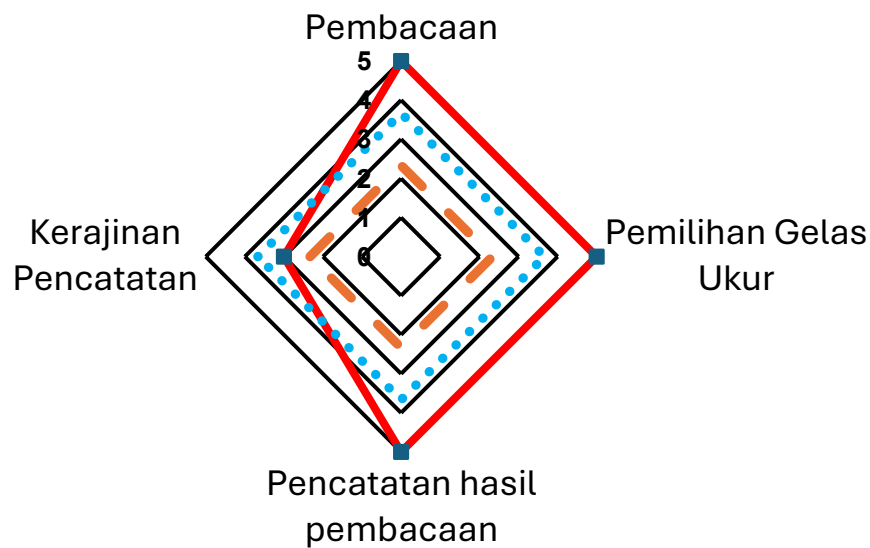
## Kondisi Pengamat Pos Hujan (Manual-dengan kran)

Pos Curah Hujan Kencong memerlukan perbaikan pada kinerja alat pos curah hujan dan kondisi lingkungan dengan rincian sebagai berikut.

- Kran harus segera diganti
- Bersihkan kran dari sumbatan, apabila tidak bisa ganti dengan yang baru
- Bersihkan corong dari karat dan cat kembali agar tidak berkarat kembali
- Tebang pohon yang mengganggu. Bangunan dijaga agar tidak mengganggu alat. Bila kondisi tidak memungkinkan relokasi pos
- Pengelola harus mengingatkan Petugas pos untuk mencatat data setiap hari pada jam 7. Kompetensi Petugas pos ditingkatkan agar kinerja lebih baik

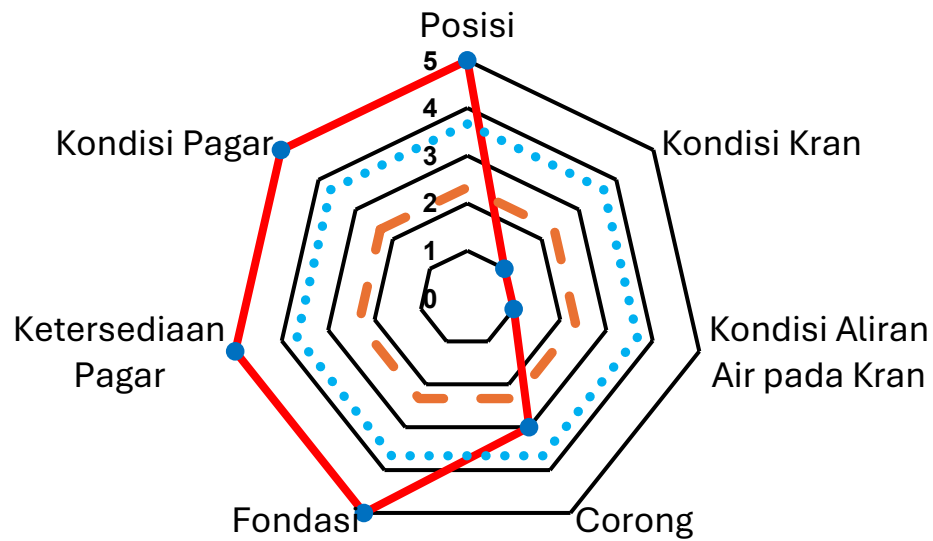
### Kinerja Alat Pos Hujan (Manual-dengan kran)

Pos Curah Hujan Pladingan memerlukan perbaikan pada kinerja alat pos curah hujan dan kondisi lingkungan dengan rincian sebagai berikut.

- Kran harus segera diganti
- Bersihkan kran dari sumbatan, apabila tidak bisa ganti dengan yang baru
- Bersihkan corong dari karat dan cat kembali agar tidak berkarat kembali
- Tebang pohon yang mengganggu. Bangunan dijaga agar tidak mengganggu alat. Bila kondisi tidak memungkinkan relokasi pos
- Pengelola harus mengingatkan Petugas pos untuk mencatat data setiap hari pada jam 7. Kompetensi Petugas pos ditingkatkan agar kinerja lebih baik

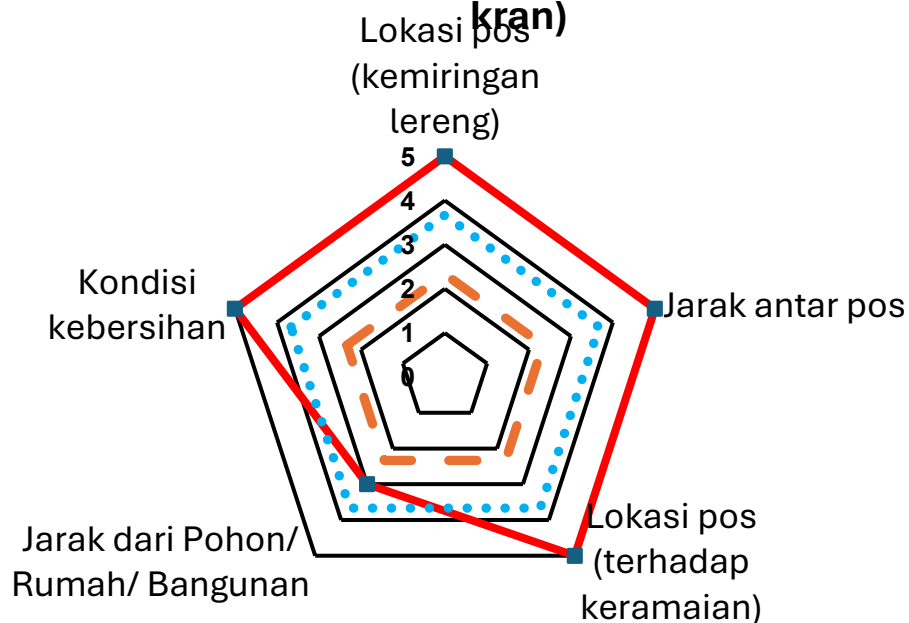
### Kondisi Lingkungan Pos Hujan (Manual-dengan kran)

Pos Curah Hujan Tekung memerlukan perbaikan pada kinerja alat pos curah hujan dan kondisi lingkungan dengan rincian sebagai berikut.

- Kran harus segera diganti
- Bersihkan kran dari sumbatan, apabila tidak bisa ganti dengan yang baru
- Corong harus segera diganti
- Tebang pohon yang mengganggu. Selalu kondisikan pohon dan rumah tidak mengganggu, sesuai dengan Prosedur dan IK pada SK Dirjen SDA No. 116/KPTS/D/2009;QA/HDR/01/2009

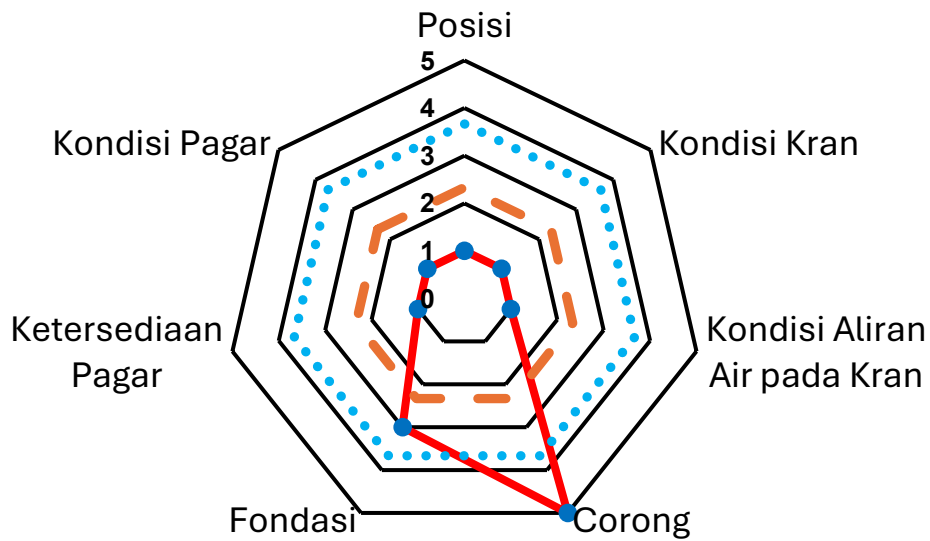
### Kinerja Alat Pos Hujan (Manual-dengan kran)

Pos Curah Hujan Rawatamtu memerlukan perbaikan pada kinerja alat pos curah hujan dan kondisi lingkungan dengan rincian sebagai berikut.

- Posisi harus segera diperbaiki agar menjadi tegak
- Kran harus segera diganti
- Bersihkan kran dari sumbatan, apabila tidak bisa ganti dengan yang baru
- Lakukan perbaikan fondasi
- Buat pagar sesuai dengan Prosedur dan IK pada SK Dirjen SDA No. 116/KPTS/D/2009;QA/HDR/01/2009
- Buat pagar sesuai dengan Prosedur dan IK pada SK Dirjen SDA No.116/KPTS/D/2009; QA/HDR/01/2009
- Perbaiki pagar sesuai dengan Prosedur dan IK pada SK Dirjen SDA No.116/KPTS/D/2009; QA/HDR/01/2009
- Tebang pohon yang mengganggu. Bangunan dijaga agar tidak mengganggu alat. Bila kondisi tidak memungkinkan relokasi pos
- Gelas ukur harus segera diganti dengan yang baru
- Pengelola harus mengingatkan Petugas pos untuk mencatat data setiap hari jam 7; Kompetensi Petugas pos ditingkatkan agar kinerja lebih baik

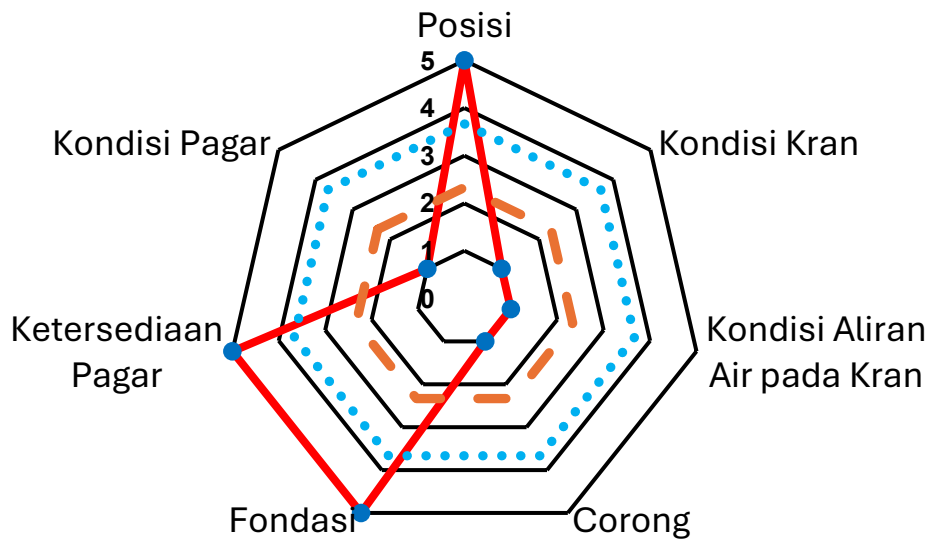
### Kinerja Alat Pos Hujan (Manual-dengan kran)

Pos Curah Hujan Silo memerlukan perbaikan pada kinerja alat pos curah hujan dan kondisi lingkungan dengan rincian sebagai berikut.

- Kran harus segera diganti
- Bersihkan kran dari sumbatan, apabila tidak bisa ganti dengan yang baru
- Corong harus segera diganti
- Perbaiki pagar yang rusak sesuai dengan Prosedur dan IK pada SK Dirjen SDA No. 116/KPTS/D/2009;QA/HDR/01/2009
- Tebang pohon yang mengganggu. Selalu kondisikan pohon dan rumah tidak mengganggu, sesuai dengan Prosedur dan IK pada SK Dirjen SDA No. 116/KPTS/D/2009;QA/HDR/01/2009
- Bersihkan semak belukar
- Pengelola harus mengingatkan Petugas pos untuk mencatat data setiap hari pada jam 7. Kompetensi Petugas pos ditingkatkan agar kinerja lebih baik

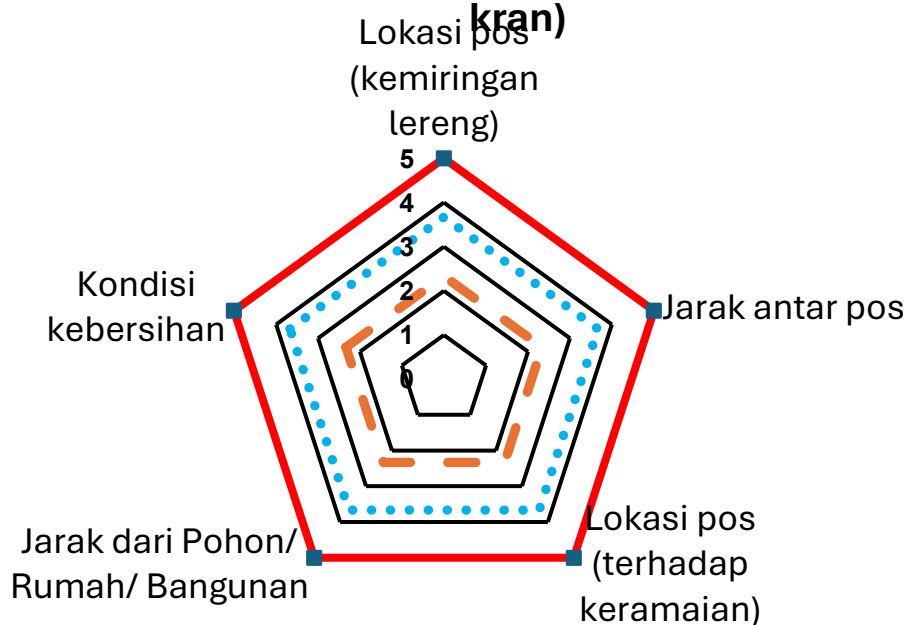
### Kondisi Lingkungan Pos Hujan (Manual-dengan kran)

Pos Curah Hujan Sabrang SB. 1 memerlukan perbaikan pada kinerja alat pos curah hujan dan kondisi lingkungan dengan rincian sebagai berikut.

- Kran harus segera diganti
- Bersihkan kran dari sumbatan, apabila tidak bisa ganti dengan yang baru
- Corong harus segera diganti
- Pengelola harus mengingatkan Petugas pos untuk mencatat data setiap hari pada jam 7. Kompetensi Petugas pos ditingkatkan agar kinerja lebih baik

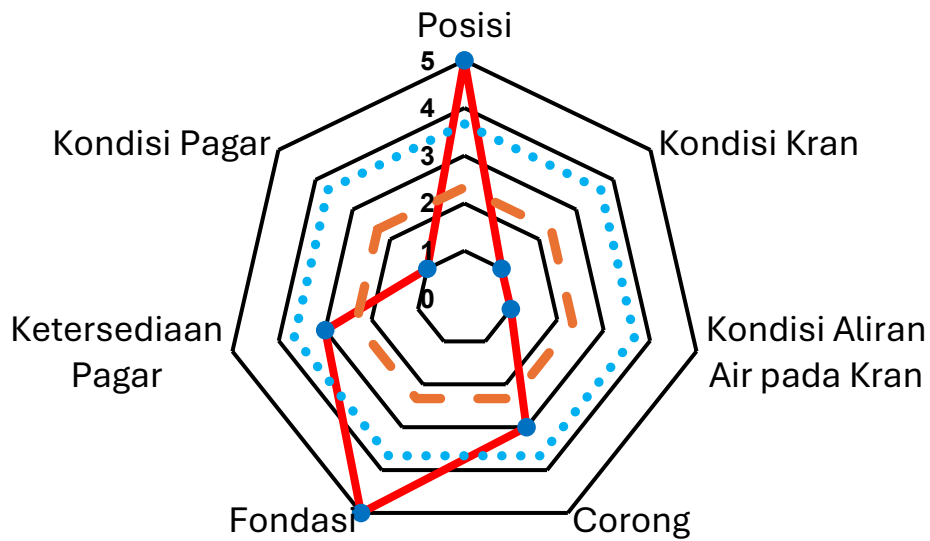
### Kinerja Alat Pos Hujan (Manual-dengan kran)

Pos Curah Hujan Sbr. Jambe memerlukan perbaikan pada kinerja alat pos curah hujan dan kondisi lingkungan dengan rincian sebagai berikut.

- a. Kran harus segera diganti
- b. Bersihkan kran dari sumbatan, apabila tidak bisa ganti dengan yang baru
- c. Bersihkan corong dari karat dan cat kembali agar tidak berkarat kembali
- d. Perbaiki pagar sesuai dengan Prosedur dan IK pada SK Dirjen SDA No. 116/KPTS/D/2009;QA/HDR/01/2009
- e. Perbaiki pagar yang rusak sesuai dengan Prosedur dan IK pada SK Dirjen SDA No. 116/KPTS/D/2009;QA/HDR/01/2009
- f. Tebang pohon yang mengganggu. Bangunan dijaga agar tidak mengganggu alat. Bila kondisi tidak memungkinkan relokasi pos
- g. Bersihkan semak belukar
- h. Pengelola harus mengingatkan Petugas pos untuk mencatat data setiap hari pada jam 7. Kompetensi Petugas pos ditingkatkan agar kinerja lebih baik

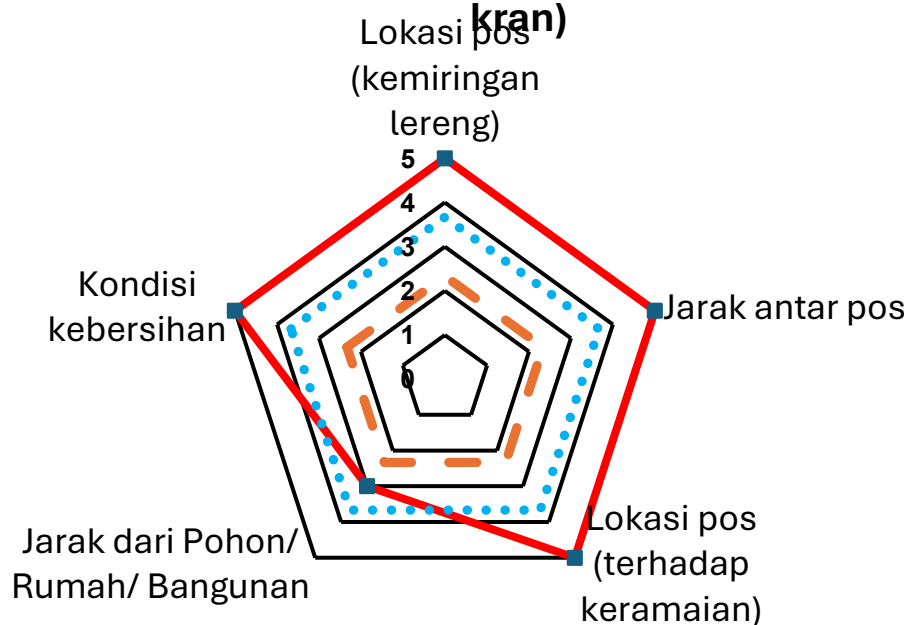
### Kondisi Lingkungan Pos Hujan (Manual-dengan kran)

Pos Curah Hujan Tekung memerlukan perbaikan pada kinerja alat pos curah hujan dan kondisi lingkungan dengan rincian sebagai berikut.

- Kran harus segera diganti
- Bersihkan kran dari sumbatan, apabila tidak bisa ganti dengan yang baru
- Corong harus segera diganti
- Tebang pohon yang mengganggu. Selalu kondisikan pohon dan rumah tidak mengganggu, sesuai dengan Prosedur dan IK pada SK Dirjen SDA No. 116/KPTS/D/2009;QA/HDR/01/2009

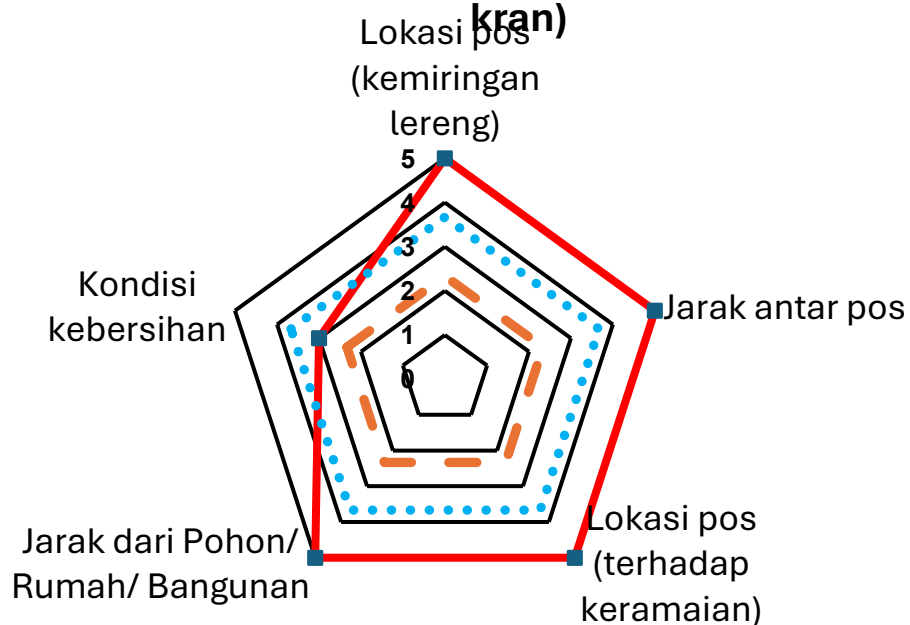
### Kondisi Lingkungan Pos Hujan (Manual-dengan kran)

Pos Curah Hujan Tamansari memerlukan perbaikan pada kinerja alat pos curah hujan dan kondisi lingkungan dengan rincian sebagai berikut.

- Kran harus segera diganti
- Bersihkan kran dari sumbatan, apabila tidak bisa ganti dengan yang baru
- Bersihkan corong dari karat dan cat kembali agar tidak berkarat kembali
- Bersihkan semak belukar
- Pengelola harus mengingatkan Petugas pos untuk mencatat data setiap hari pada jam 7. Kompetensi Petugas pos ditingkatkan agar kinerja lebih baik

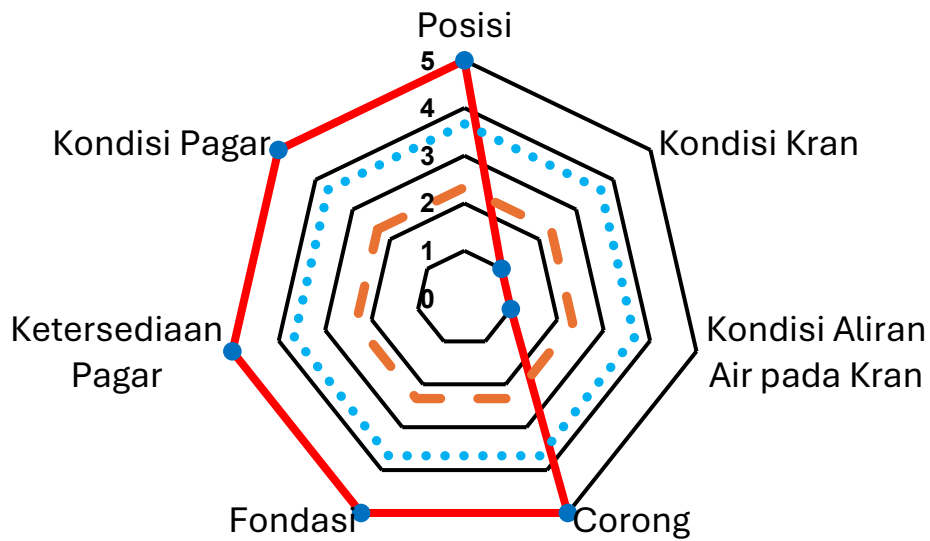
### Kinerja Alat Pos Hujan (Manual-dengan kran)

Pos Curah Hujan Watuurip memerlukan perbaikan pada kinerja alat pos curah hujan dan kondisi lingkungan dengan rincian sebagai berikut.

- Kran harus segera diganti
- Bersihkan kran dari sumbatan, apabila tidak bisa ganti dengan yang baru
- Tebang pohon yang mengganggu. Selalu kondisikan pohon dan rumah tidak mengganggu, sesuai dengan Prosedur dan IK pada SK Dirjen SDA No. 116/KPTS/D/2009;QA/HDR/01/2009
- Bersihkan semak belukar
- Pengelola harus mengingatkan Petugas pos untuk mencatat data setiap hari pada jam 7. Kompetensi Petugas pos ditingkatkan agar kinerja lebih baik

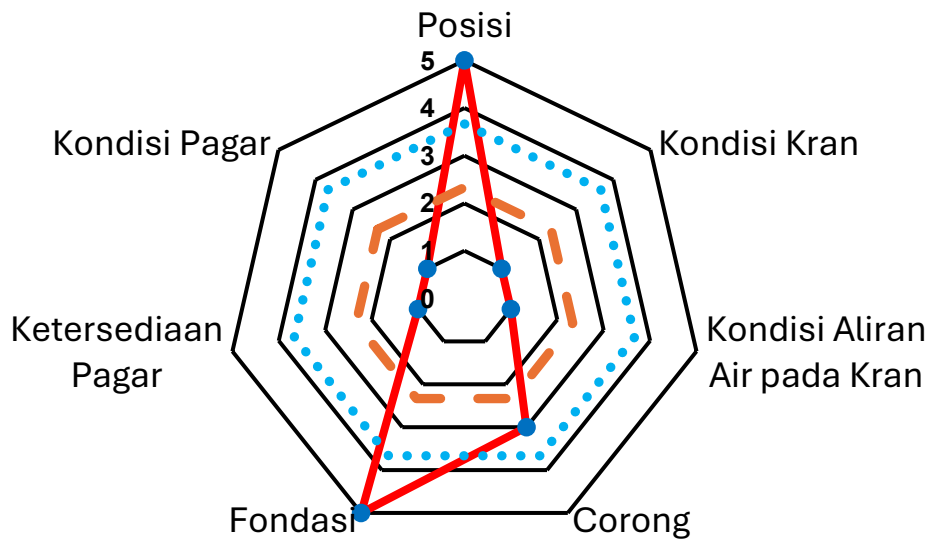
### Kinerja Alat Pos Hujan (Manual-dengan kran)

Pos Curah Hujan Glenfalloch memerlukan perbaikan pada kinerja alat pos curah hujan dan kondisi lingkungan dengan rincian sebagai berikut.

- Kran harus segera diganti
- Bersihkan kran dari sumbatan, apabila tidak bisa ganti dengan yang baru
- Bersihkan corong dari karat dan cat kembali agar tidak berkarat kembali
- Buat pagar sesuai dengan Prosedur dan IK pada SK Dirjen SDA No. 116/KPTS/D/2009;QA/HDR/01/2009
- Perbaikan pagar yang rusak sesuai dengan Prosedur dan IK pada SK Dirjen SDA No. 116/KPTS/D/2009;QA/HDR/01/2009
- Bersihkan semak belukar
- Gelas ukur harus diganti dengan yang baru
- Pengelola harus mengingatkan Petugas pos untuk mencatat data setiap hari pada jam 7. Kompetensi Petugas pos ditingkatkan agar kinerja lebih baik

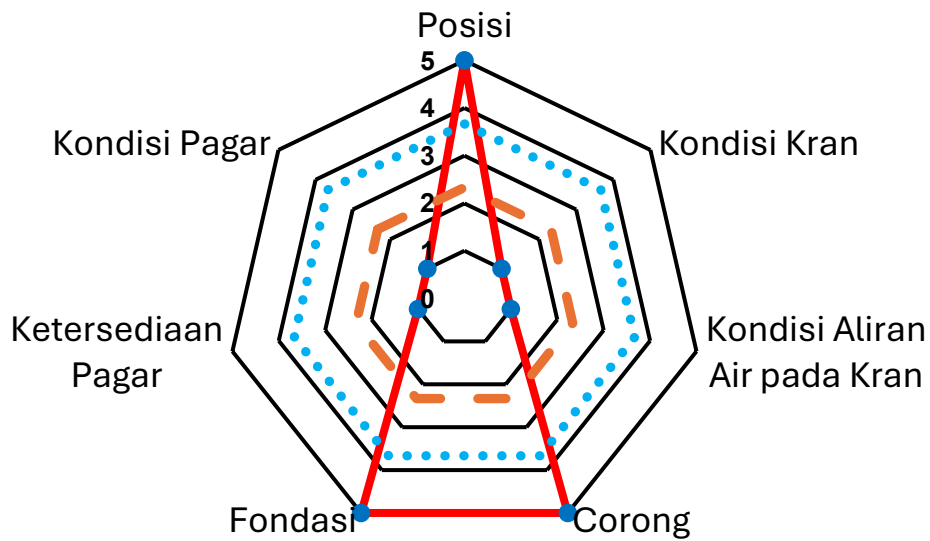
### Kinerja Alat Pos Hujan (Manual-dengan kran)

Pos Curah Hujan Jatirono memerlukan perbaikan pada kinerja alat pos curah hujan dan kondisi lingkungan dengan rincian sebagai berikut.

- Kran harus segera diganti
- Bersihkan kran dari sumbatan, apabila tidak bisa ganti dengan yang baru
- Buat pagar sesuai dengan Prosedur dan IK pada SK Dirjen SDA No. 116/KPTS/D/2009;QA/HDR/01/2009
- Perbaiki pagar yang rusak sesuai dengan Prosedur dan IK pada SK Dirjen SDA No. 116/KPTS/D/2009;QA/HDR/01/2009
- Tebang pohon yang mengganggu. Selalu kondisikan pohon dan rumah tidak mengganggu, sesuai dengan Prosedur dan IK pada SK Dirjen SDA No. 116/KPTS/D/2009;QA/HDR/01/2009
- Bersihkan dari semak belukar
- Pengelola harus memberitahu Petugas pos ukuran gelas ukur yang tepat. Gelas ukur harus segera diganti dengan yang baru
- Pengelola harus mengingatkan Petugas pos untuk mencatat data setiap hari pada jam 7. Kompetensi Petugas pos ditingkatkan agar kinerja lebih baik

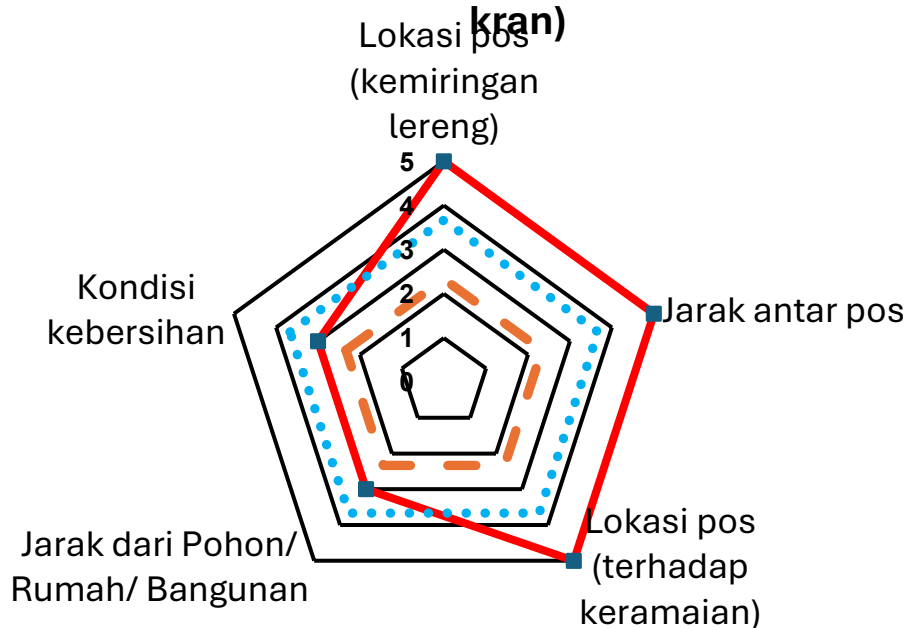
### Kondisi Lingkungan Pos Hujan (Manual-dengan kran)

Pos Curah Hujan Kali Sepanjang memerlukan perbaikan pada kinerja alat pos curah hujan dan kondisi lingkungan dengan rincian sebagai berikut.

- Kran harus segera diganti
- Bersihkan kran dari sumbatan, apabila tidak bisa ganti dengan yang baru
- Bersihkan corong dari karat dan cat kembali agar tidak berkarat kembali
- Buat pagar sesuai dengan Prosedur dan IK pada SK Dirjen SDA No. 116/KPTS/D/2009;QA/HDR/01/2009
- Perbaiki pagar yang rusak sesuai dengan Prosedur dan IK pada SK Dirjen SDA No. 116/KPTS/D/2009;QA/HDR/01/2009
- Tebang pohon yang mengganggu. Selalu dikondisikan pohon dan rumah tidak mengganggu sesuai dengan Prosedur dan IK pada SK Dirjen SDA No. 116/KPTS/D/2009;QA/HDR/01/2009
- Bersihkan dari semak belukar
- Pengelola harus memberitahu petugas pos ukuran gelas ukur yang tepat. Gelas ukur harus segera diganti dengan yang baru
- Pengelola harus mengingatkan petugas pos untuk selalu melakukan control sesuai dengan standar. Tingkatkan kompetensi petugas pos agar kinerja lebih baik

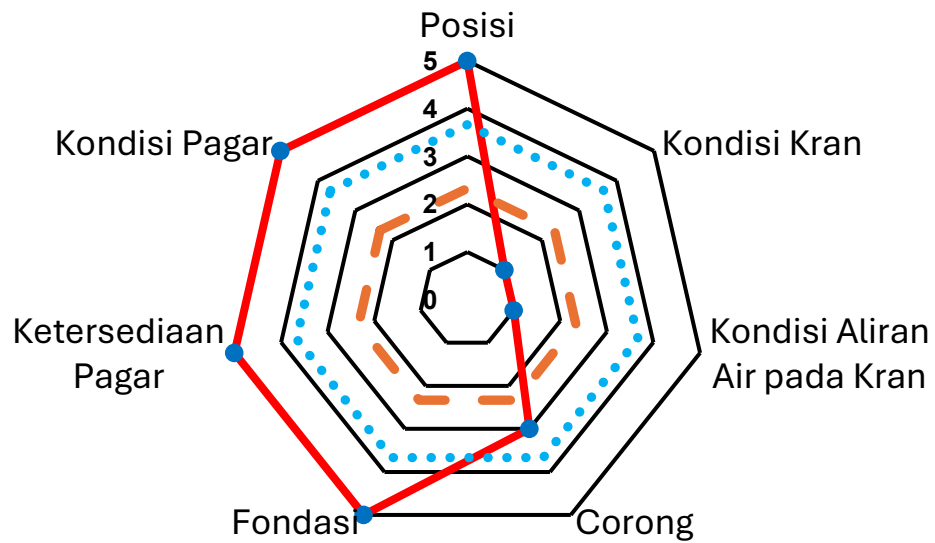
### Kinerja Alat Pos Hujan (Manual-dengan kran)

Pos Curah Hujan Karang Tambak memerlukan perbaikan pada kinerja alat pos curah hujan dan kondisi lingkungan dengan rincian sebagai berikut.

- Kran harus segera diganti
- Bersihkan kran dari sumbatan, apabila tidak bisa ganti dengan yang baru
- Bersihkan corong dari karat dan cat kembali agar tidak berkarat kembali
- Tebang pohon yang mengganggu. Bangunan dijaga agar tidak mengganggu alat. Bila kondisi tidak memungkinkan relokasi pos
- Bersihkan dari semak belukar
- Pengelola harus mengingatkan Petugas pos untuk mencatat data setiap hari jam 7; Kompetensi Petugas pos ditingkatkan agar kinerja lebih baik

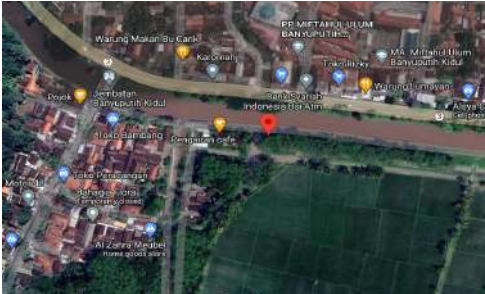
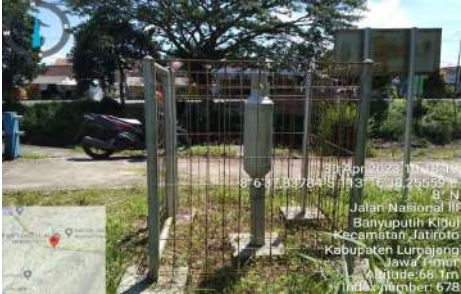
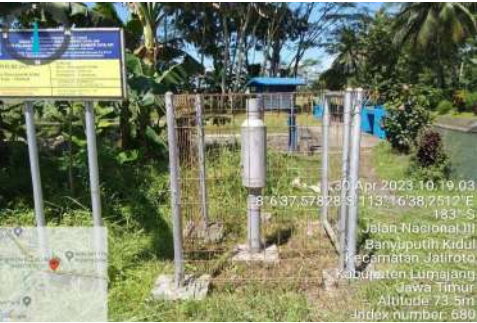
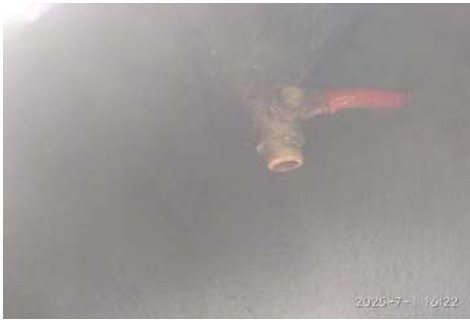
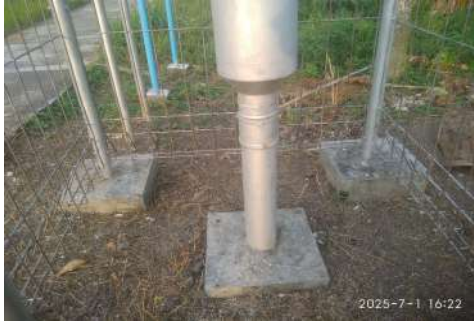
Keterangan : Gambar Kondisi Pos

| Kriteria | SubKriteria | Kondisi | | | | | | Bobot | | Bobot (Hasil Penilaian) | Hasil (Bobot x AHP) | Total penilaian |
|---|---|---|---|---|---|---|---|---|---|---|---|---|
| | | | | | | | | | | | | Baik |

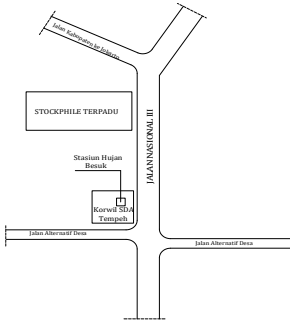
Keterangan : Gambar Kondisi Pos

| Kriteria | SubKriteria | Kondisi | | | | | | Bobot | Bobot (Hasil Penilaian) | Hasil (Bobot x AHP) | Total penilaian |
|---|---|---|---|---|---|---|---|---|---|---|---|
| | | | | | | | | | | | Baik |

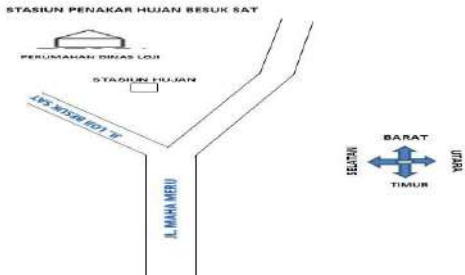
Keterangan : Gambar Kondisi Pos

| Kriteria | SubKriteria | Kondisi | | | | | | Bobot | | Bobot (Hasil Penilaian) | Hasil (Bobot x AHP) | Total penilaian |
|---|---|---|---|---|---|---|---|---|---|---|---|---|
| | | | | | | | | | | | | Baik |

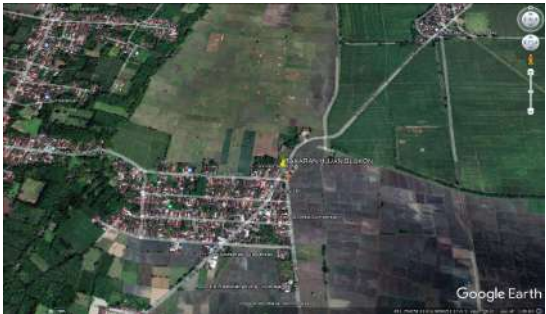
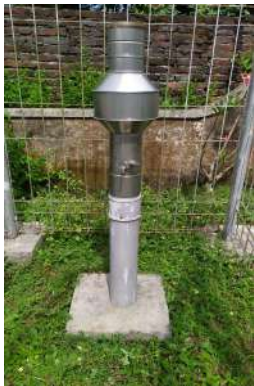
Keterangan : Gambar Kondisi Pos

| Kriteria | SubKriteria | Kondisi | | | | | | Bobot | | Bobot (Hasil Penilaian) | Hasil (Bobot x AHP) | Total penilaian |
|---|---|---|---|---|---|---|---|---|---|---|---|---|
| | | | | | | | | | | | | Baik |

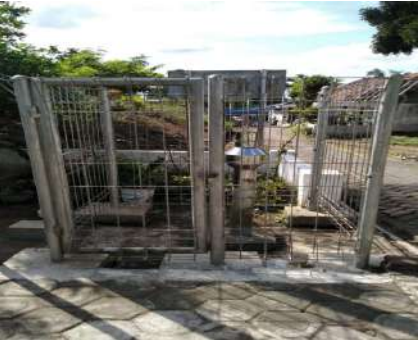
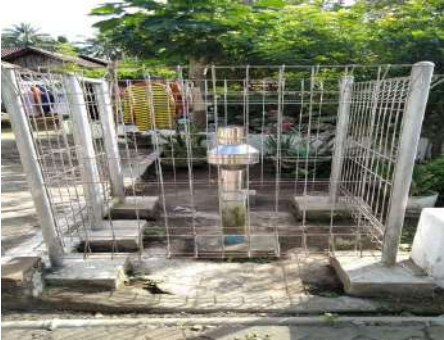
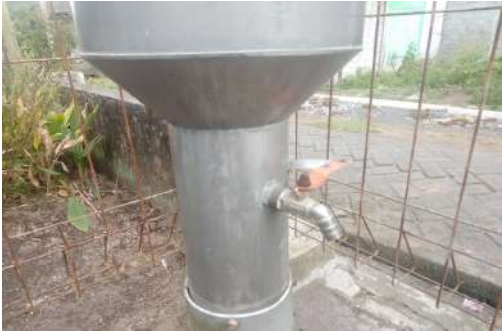
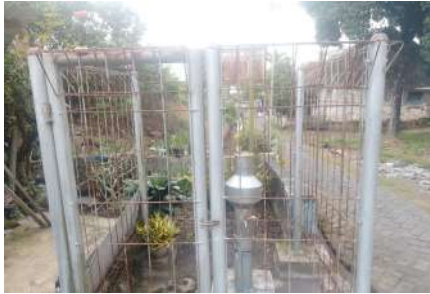
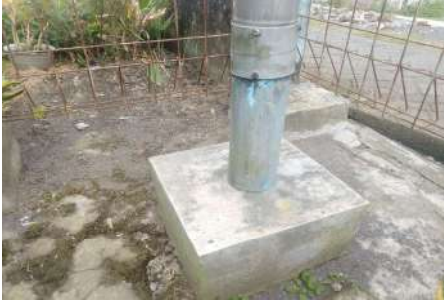
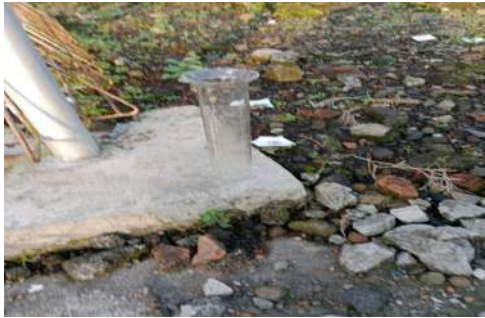
Keterangan : Gambar Kondisi Pos

| Kriteria | SubKriteria | Kondisi | | | | | | Bobot | | Bobot (Hasil Penilaian) | Hasil (Bobot x AHP) | Total penilaian |
|---|---|---|---|---|---|---|---|---|---|---|---|---|
| | | | | | | | | | | | | Baik |

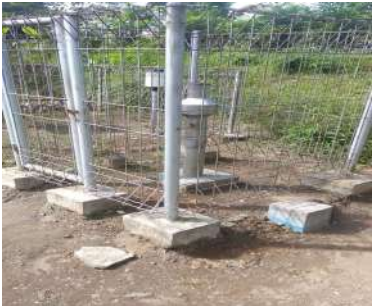
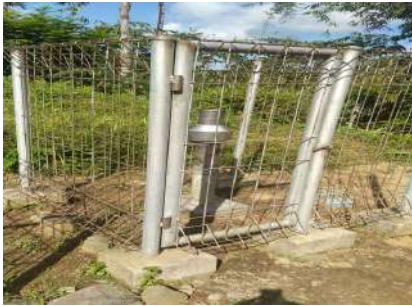
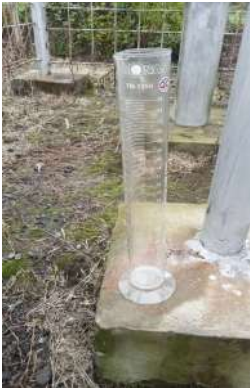
Keterangan : Gambar Kondisi Pos

| Kriteria | SubKriteria | Kondisi | | | | | | Bobot | | Bobot (Hasil Penilaian) | Hasil (Bobot x AHP) | Total penilaian |
|---|---|---|---|---|---|---|---|---|---|---|---|---|
| | | | | | | | | | | | | Baik |

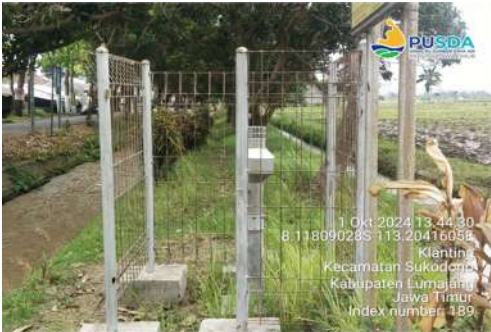
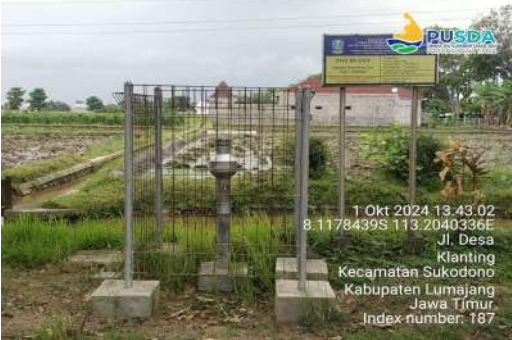
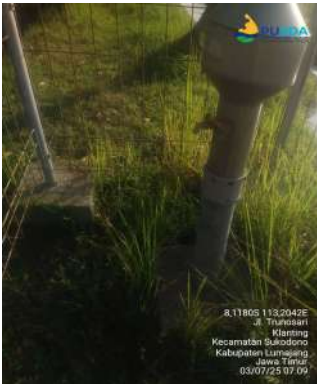
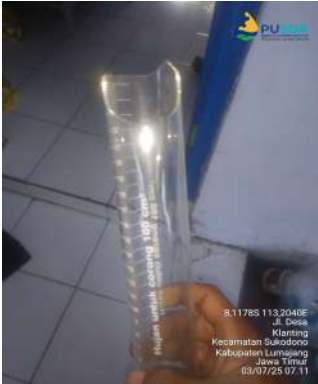
Keterangan : Gambar Kondisi Pos

| Kriteria | SubKriteria | Kondisi | | | | | | Bobot | | Bobot (Hasil Penilaian) | Hasil (Bobot x AHP) | Total penilaian |
|---|---|---|---|---|---|---|---|---|---|---|---|---|
| | | | | | | | | | | | | Kurang Baik |

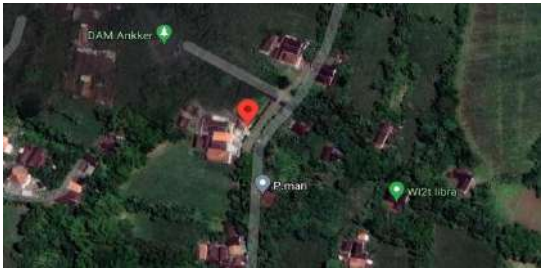
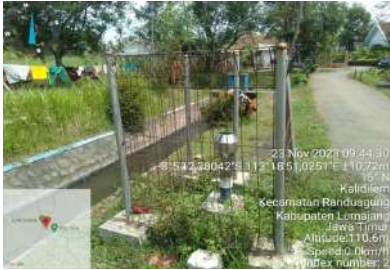
Keterangan : Gambar Kondisi Pos

| Kriteria | SubKriteria | Kondisi | | | | | | Bobot | | Bobot (Hasil Penilaian) | Hasil (Bobot x AHP) | Total penilaian |
|---|---|---|---|---|---|---|---|---|---|---|---|---|
| | | | | | | | | | | | | Baik |

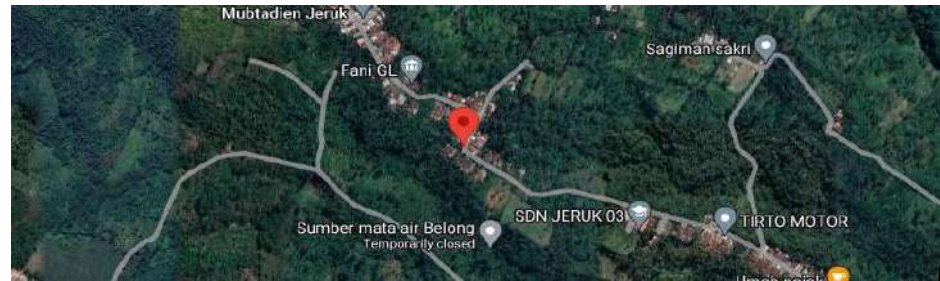
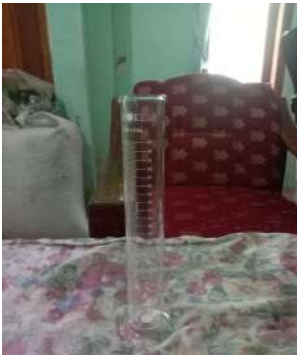
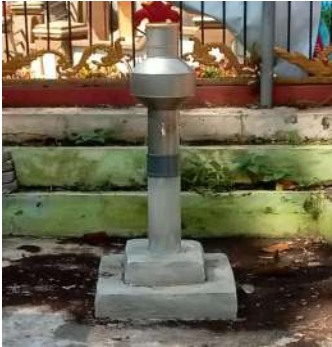
Keterangan : Gambar Kondisi Pos

| Kriteria | SubKriteria | Kondisi | | | | | | Bobot | | Bobot (Hasil Penilaian) | Hasil (Bobot x AHP) | Total penilaian |
|---|---|---|---|---|---|---|---|---|---|---|---|---|
| | | | | | | | | | | | | Baik |

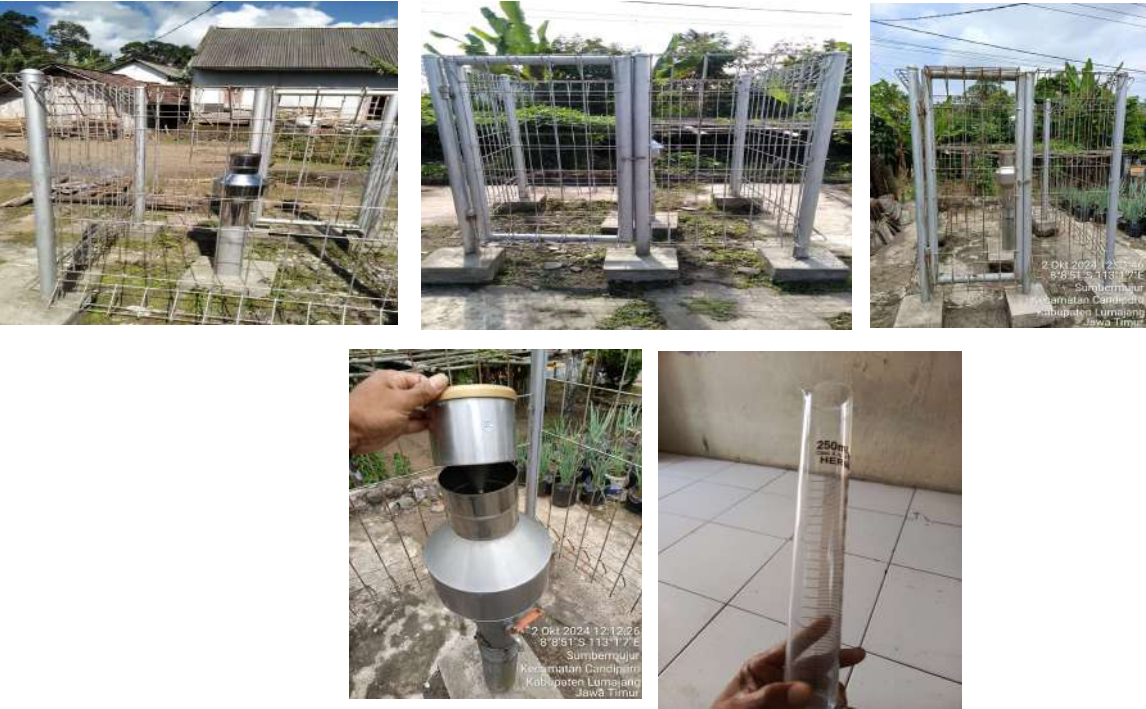
Keterangan : Gambar Kondisi Pos

| Kriteria | SubKriteria | Kondisi | | | | | | Bobot | | Bobot (Hasil Penilaian) | Hasil (Bobot x AHP) | Total penilaian |
|---|---|---|---|---|---|---|---|---|---|---|---|---|
| | | | | | | | | | | | | Baik |

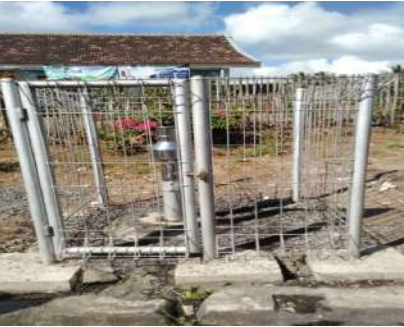
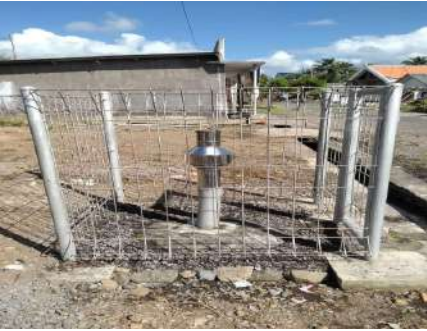
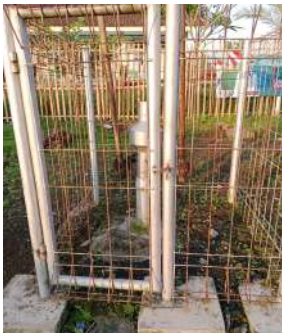
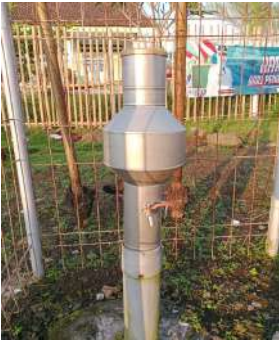
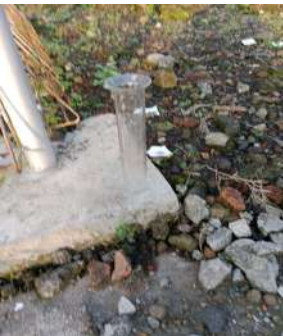
Keterangan : Gambar Kondisi Pos

| Kriteria | SubKriteria | Kondisi | | | | | | Bobot | | Bobot (Hasil Penilaian) | Hasil (Bobot x AHP) | Total penilaian |
|---|---|---|---|---|---|---|---|---|---|---|---|---|
| | | | | | | | | | | | | Baik |

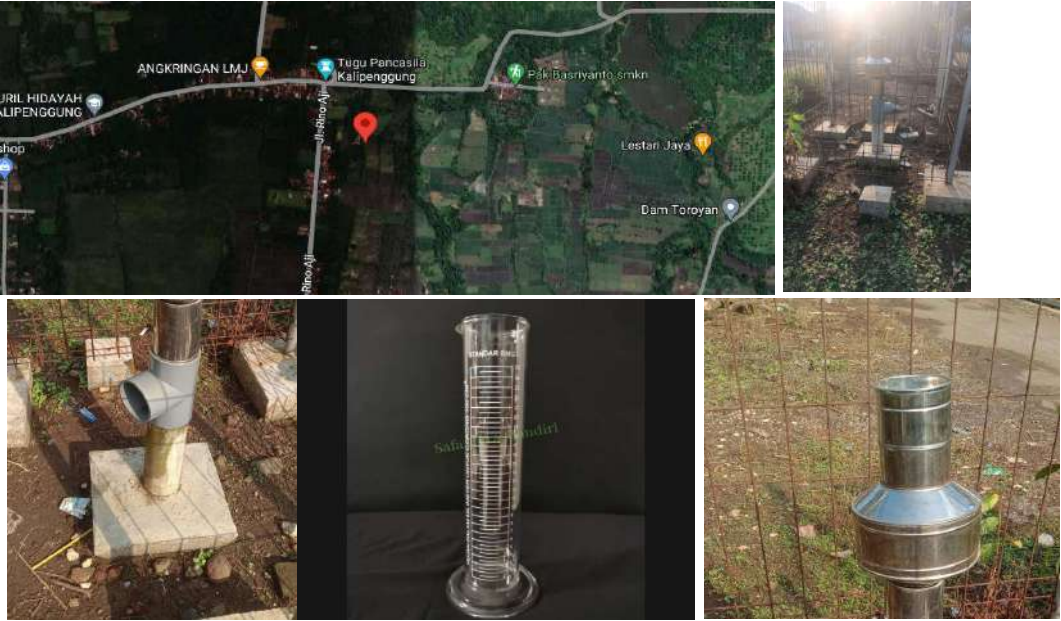
Keterangan : Gambar Kondisi Pos

| Kriteria | SubKriteria | Kondisi | | | | | | Bobot | | Bobot (Hasil Penilaian) | Hasil (Bobot x AHP) | Total penilaian |
|---|---|---|---|---|---|---|---|---|---|---|---|---|
| | | | | | | | | | | | | Baik |

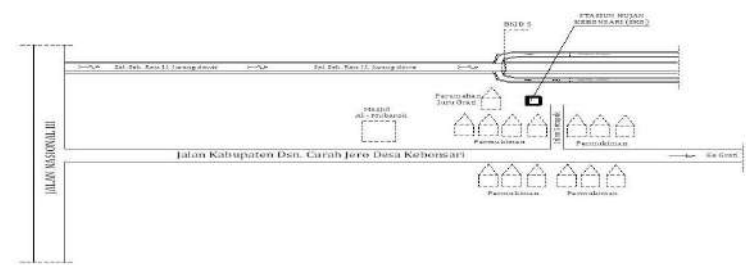
Keterangan : Gambar Kondisi Pos

| Kriteria | SubKriteria | Kondisi | | | | | | Bobot | Bobot (Hasil Penilaian) | Hasil (Bobot x AHP) | Total penilaian |
|---|---|---|---|---|---|---|---|---|---|---|---|
| | | | | | | | | | | | Baik |
