# Quality Control

## Data Curah Hujan Tahun 2025

**UPT PSDA WS. BONDOYUDO BARU  
DI LUMAJANG**

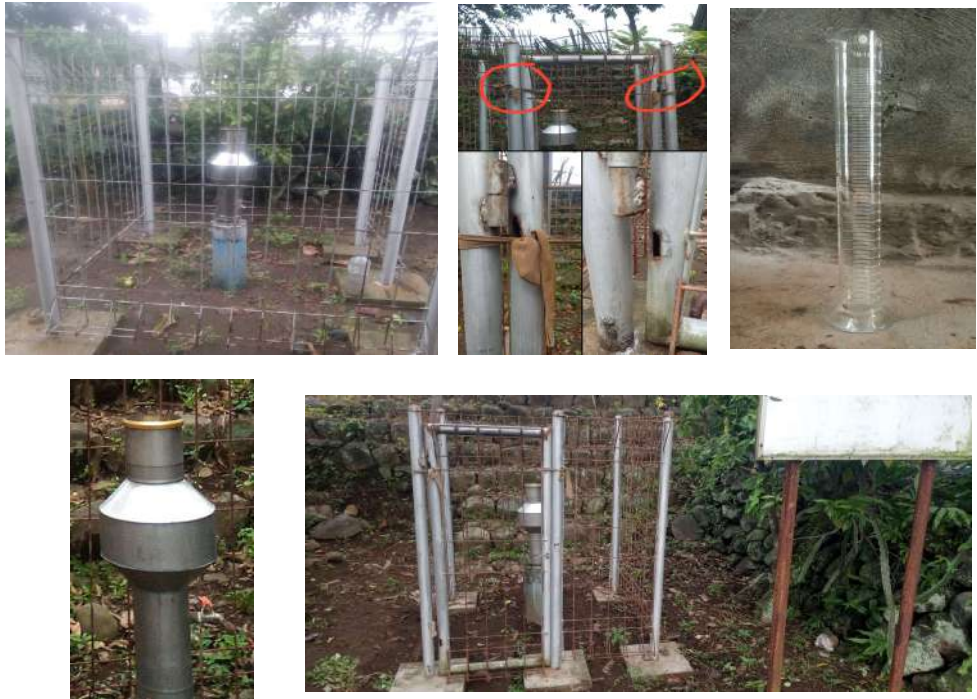
Keterangan : Gambar Kondisi Pos

| Kriteria | SubKriteria | Kondisi | | | | | | Bobot | | Bobot (Hasil Penilaian) | Hasil (Bobot x AHP) | Total penilaian |
|---|---|---|---|---|---|---|---|---|---|---|---|---|
| | | | | | | | | | | | | Baik |

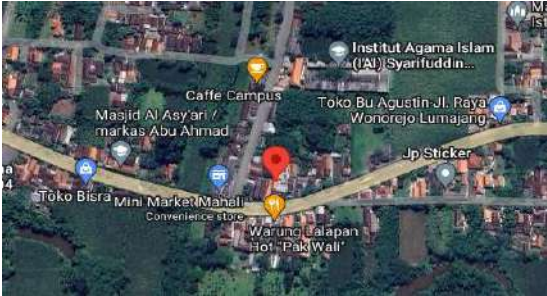
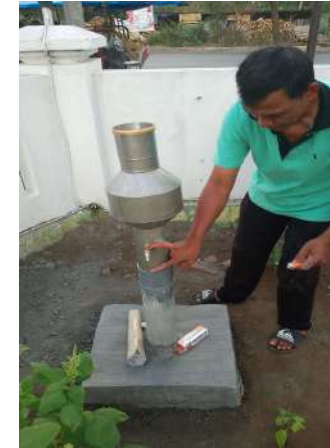
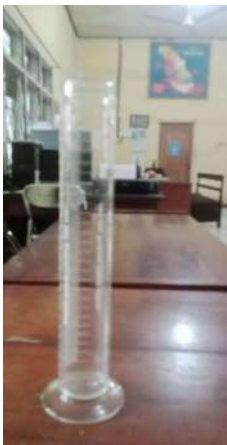
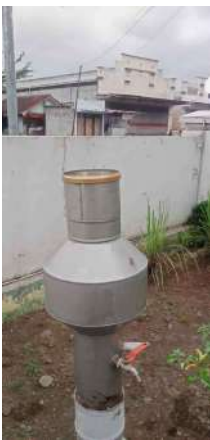
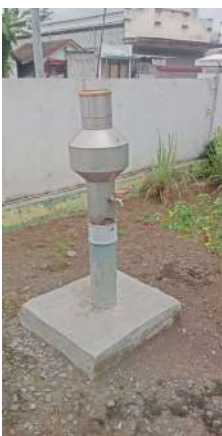
Keterangan : Gambar Kondisi Pos

| Kriteria | SubKriteria | Kondisi | | | | | | Bobot | | Bobot (Hasil Penilaian) | Hasil (Bobot x AHP) | Total penilaian |
|---|---|---|---|---|---|---|---|---|---|---|---|---|
| | | | | | | | | | | | | Baik |

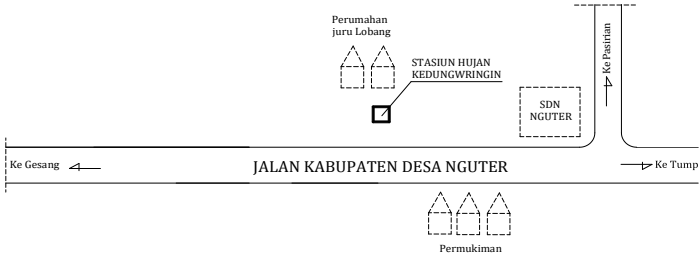
Keterangan : Gambar Kondisi Pos

| Kriteria | SubKriteria | Kondisi | | | | | | Bobot | | Bobot (Hasil Penilaian) | Hasil (Bobot x AHP) | Total penilaian |
|---|---|---|---|---|---|---|---|---|---|---|---|---|
| | | | | | | | | | | | | Baik |

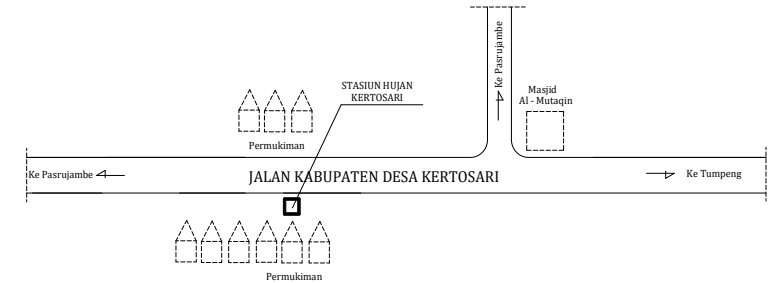
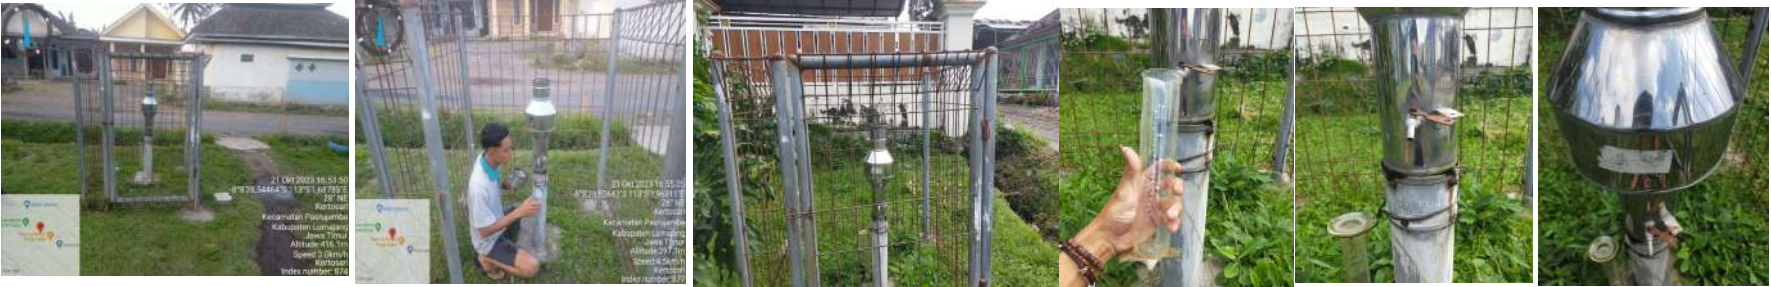
Keterangan : Gambar Kondisi Pos

Nama Pos Hujan : Kertosari  
Jenis Pos Hujan : Manual  
Koordinat : -8.2125  
: 113.1300  
Instansi Pemilik : UPT PSDA WS Bondoyudo Baru Di Lumajang  
Tanggal Pelaksanaan : 28 Agustus 2024  
Nama Surveyor :  
Jabatan : Ahli Pertama  
Pengelola Sumber Daya Air  
Nama Penanggung Jawab : Ir. Agus Setiawan, ST  
Jabatan : Kepala Seksi Operasi

| Kriteria | SubKriteria | Kondisi | | | | | | Bobot | | Bobot (Hasil Penilaian) | Hasil (Bobot x AHP) | Total penilaian |
|---|---|---|---|---|---|---|---|---|---|---|---|---|
| | Kondisi Kran | Berfungsi dan tidak berkarat | - | Berfungsi tapi berkarat | - | Tidak berfungsi/ rusak | v | 0.143 | 1 | 0.143 | | |
| | Kondisi Aliran Air pada Kran | Pengeluaran air lancar | - | Pengeluaran air tersendat | - | Mampat/ tersumbat | v | 0.143 | 1 | 0.143 | | |
| | Corong | Berfungsi, tidak berkarat dan tidak bocor | - | Berfungsi, berkarat tapi tidak bocor | - | Tidak berfungsi | v | 0.443 | 1 | 0.443 | | |

| Kriteria | SubKriteria | Kondisi | | | | | | Bobot | Bobot (Hasil Penilaian) | Hasil (Bobot x AHP) | Total penilaian |
|---|---|---|---|---|---|---|---|---|---|---|---|
| | | | | | | | | | | | Kurang Baik |

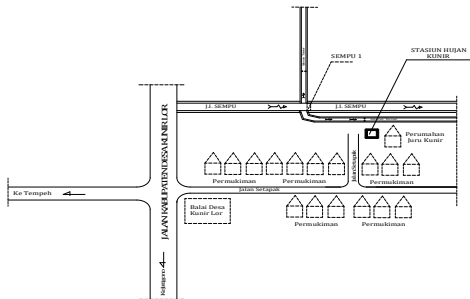
Keterangan : Gambar Kondisi Pos

Nama Pos Hujan : Kunir  
Jenis Pos Hujan : Manual  
Koordinat : -8.2211  
: 113.2216  
Instansi Pemilik : UPT PSDA WS Bondoyudo Baru Di Lumajang  
Tanggal Pelaksanaan : 28 Agustus 2024  
Nama Surveyor :  
Jabatan : Ahli Pertama  
Pengelola Sumber Daya Air  
Nama Penanggung Jawab : Ir. Agus Setiawan, ST  
Jabatan : Kepala Seksi Operasi

| Kriteria | SubKriteria | Kondisi | | | | | | Bobot | | Bobot (Hasil Penilaian) | Hasil (Bobot x AHP) | Total penilaian |
|---|---|---|---|---|---|---|---|---|---|---|---|---|
| | Kondisi Pagar | Baik terbuat dari BRC | | Baik tapi tidak terbuat dari BRC | - | Rusak | v | 0.027 | FALSE | 0 | | |

| Kriteria | SubKriteria | Kondisi | | | | | | Bobot | | Bobot (Hasil Penilaian) | Hasil (Bobot x AHP) | Total penilaian |
|---|---|---|---|---|---|---|---|---|---|---|---|---|
| | | | | | | | | | | | | Baik |

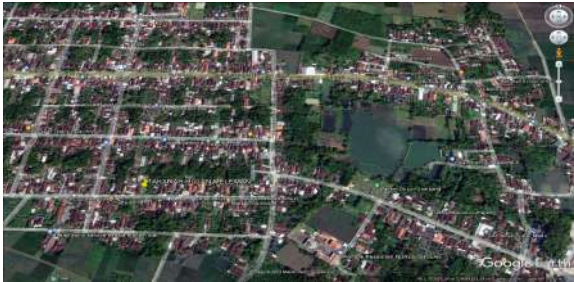
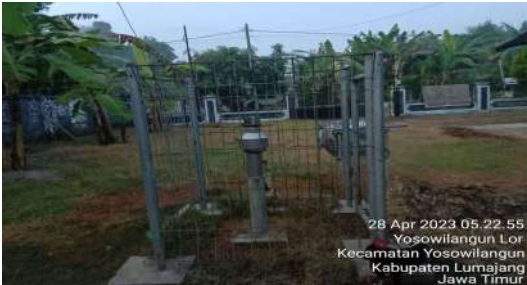
Keterangan : Gambar Kondisi Pos

| Kriteria | SubKriteria | Kondisi | | | | | | Bobot | | Bobot (Hasil Penilaian) | Hasil (Bobot x AHP) | Total penilaian |
|---|---|---|---|---|---|---|---|---|---|---|---|---|
| | | | | | | | | | | | | Kurang Baik |

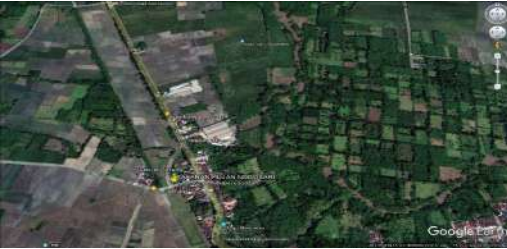
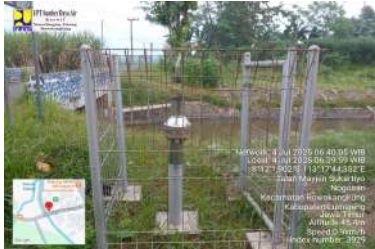
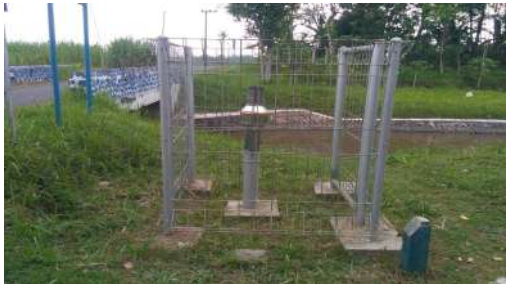
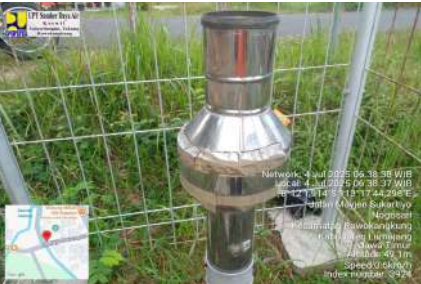
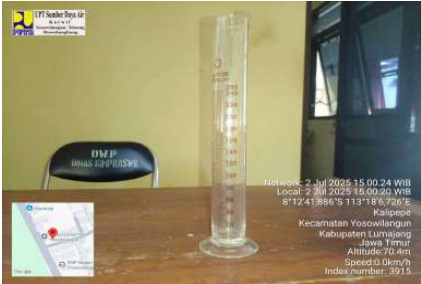
Keterangan : Gambar Kondisi Pos

| Kriteria | SubKriteria | Kondisi | | | | | | Bobot | | Bobot (Hasil Penilaian) | Hasil (Bobot x AHP) | Total penilaian |
|---|---|---|---|---|---|---|---|---|---|---|---|---|
| | | | | | | | | | | | | Kurang Baik |

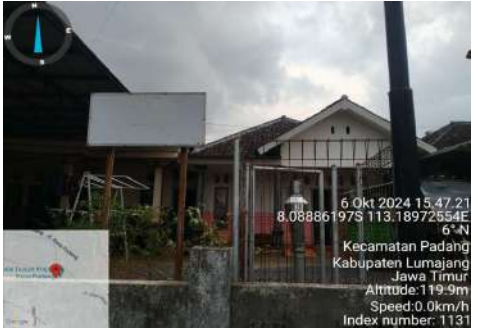
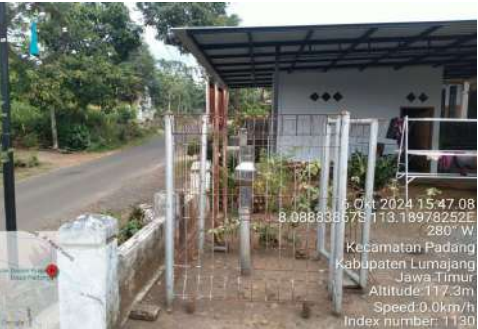
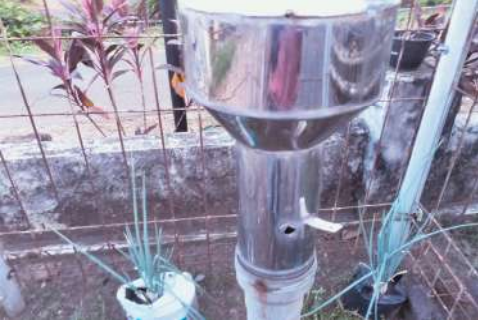
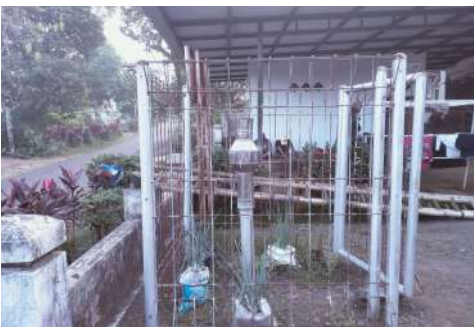
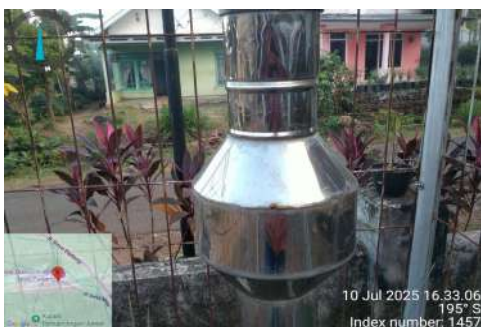
Keterangan : Gambar Kondisi Pos

| Kriteria | SubKriteria | Kondisi | | | | | | Bobot | Bobot (Hasil Penilaian) | Hasil (Bobot x AHP) | Total penilaian |
|---|---|---|---|---|---|---|---|---|---|---|---|
| | | | | | | | | | | | Kurang Baik |

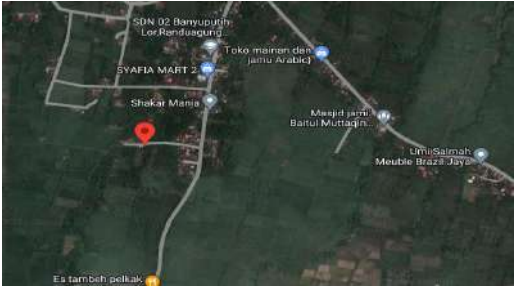
Keterangan : Gambar Kondisi Pos

| Kriteria | SubKriteria | Kondisi | | | | | | Bobot | | Bobot (Hasil Penilaian) | Hasil (Bobot x AHP) | Total penilaian |
|---|---|---|---|---|---|---|---|---|---|---|---|---|
| | | | | | | | | | | | | Baik |

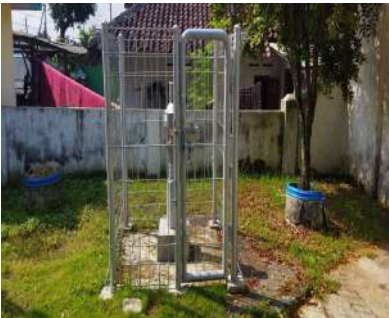
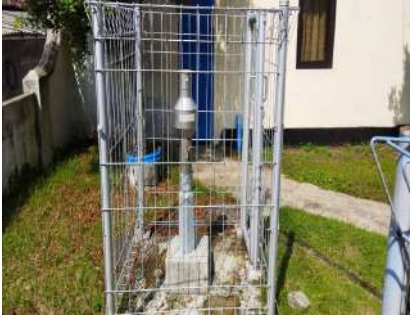
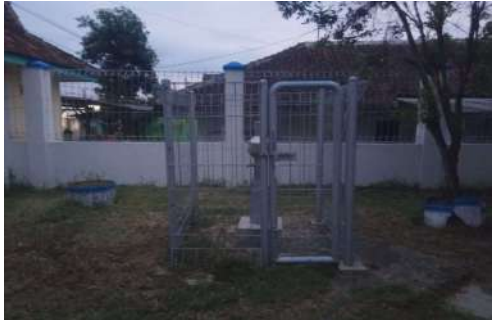
Keterangan : Gambar Kondisi Pos

| Kriteria | SubKriteria | Kondisi | | | | | | Bobot | | Bobot (Hasil Penilaian) | Hasil (Bobot x AHP) | Total penilaian |
|---|---|---|---|---|---|---|---|---|---|---|---|---|
| | | | | | | | | | | | | Baik |

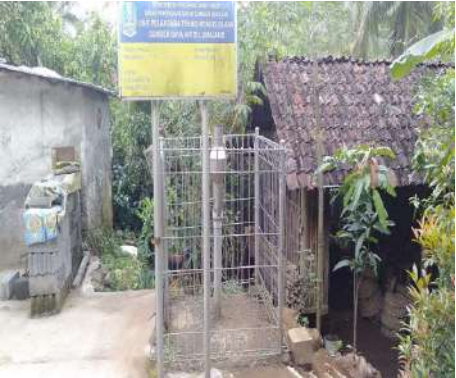
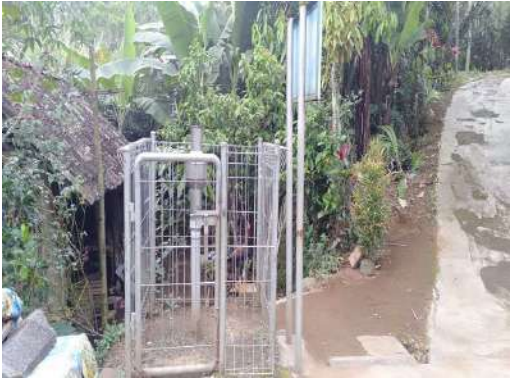
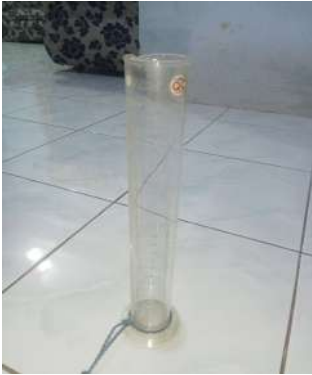
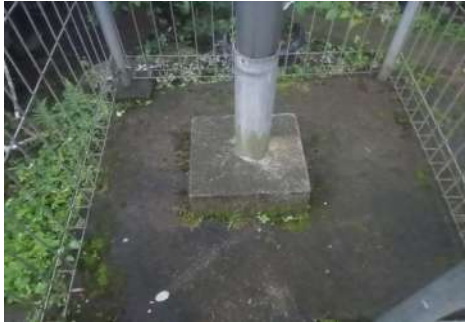
Keterangan : Gambar Kondisi Pos

| Kriteria | SubKriteria | Kondisi | | | | | | Bobot | | Bobot (Hasil Penilaian) | Hasil (Bobot x AHP) | Total penilaian |
|---|---|---|---|---|---|---|---|---|---|---|---|---|
| | | | | | | | | | | | | Baik |

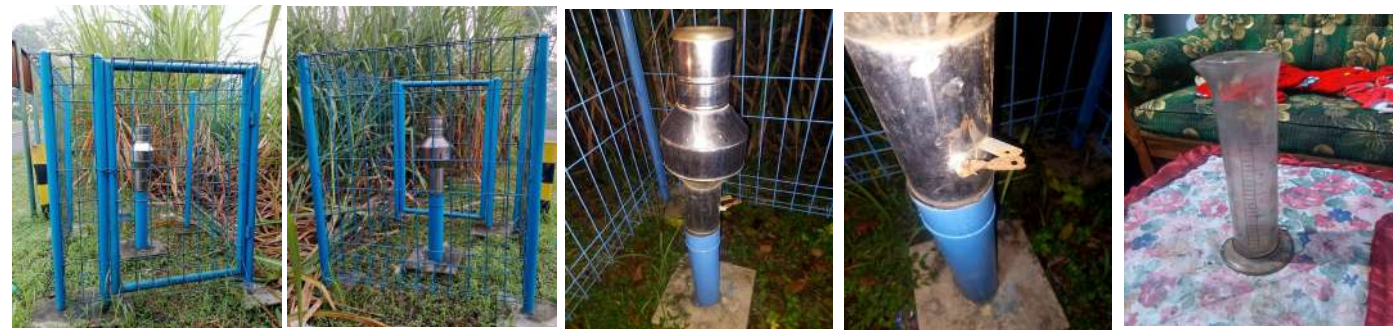
Keterangan : Gambar Kondisi Pos

| Kriteria | SubKriteria | Kondisi | | | | | | Bobot | | Bobot (Hasil Penilaian) | Hasil (Bobot x AHP) | Total penilaian |
|---|---|---|---|---|---|---|---|---|---|---|---|---|
| | | | | | | | | | | | | Baik |

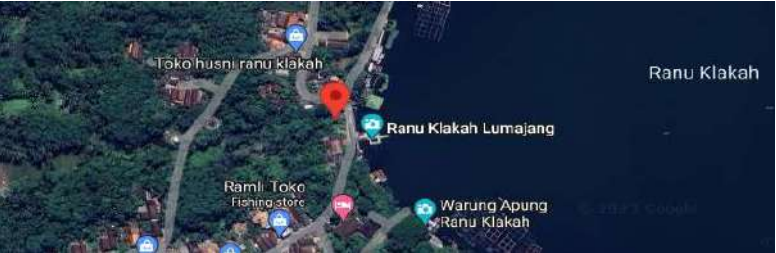
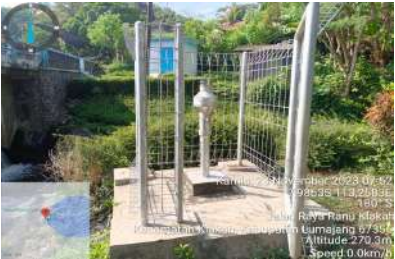
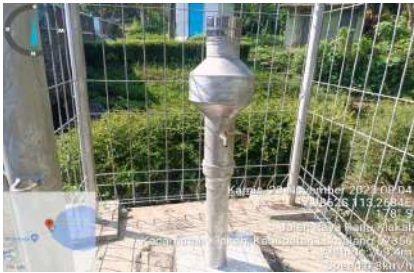
Keterangan : Gambar Kondisi Pos

| Kriteria | SubKriteria | Kondisi | | | | | | Bobot | | Bobot (Hasil Penilaian) | Hasil (Bobot x AHP) | Total penilaian |
|---|---|---|---|---|---|---|---|---|---|---|---|---|
| | | | | | | | | | | | | Baik |

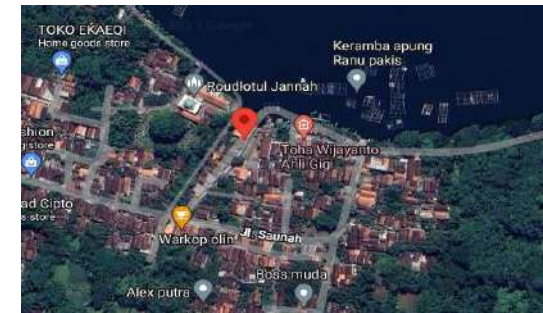
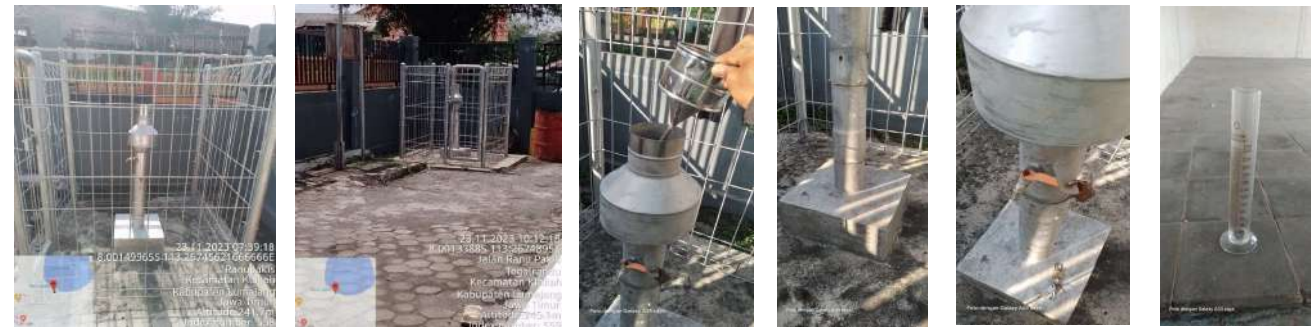
Keterangan : Gambar Kondisi Pos

| Kriteria | SubKriteria | Kondisi | | | | | | Bobot | | Bobot (Hasil Penilaian) | Hasil (Bobot x AHP) | Total penilaian |
|---|---|---|---|---|---|---|---|---|---|---|---|---|
| | Jarak dari Pohon/ Rumah/ Bangunan | Tidak terdapat pohon dan atau rumah pada jarak ≤10 m | - | Terdapat sedikit pohon dan atau rumah yang tidak terlalu tinggi pada jarak ≤10 m | v | Banyak terdapat pohon dan atau rumah pada jarak ≤10 m | - | 0.584 | 3 | 1.752 | | |

| Kriteria | SubKriteria | Kondisi | | | | | | Bobot | | Bobot (Hasil Penilaian) | Hasil (Bobot x AHP) | Total penilaian |
|---|---|---|---|---|---|---|---|---|---|---|---|---|
| | | | | | | | | | | | | Baik |

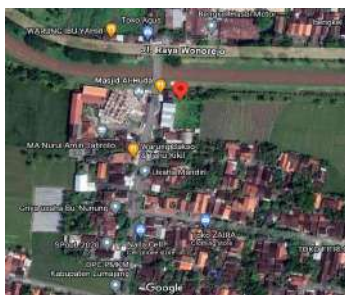
Keterangan : Gambar Kondisi Pos

| Kriteria | SubKriteria | Kondisi | | | | | | Bobot | | Bobot (Hasil Penilaian) | Hasil (Bobot x AHP) | Total penilaian |
|---|---|---|---|---|---|---|---|---|---|---|---|---|
| | | | | | | | | | | | | Baik |

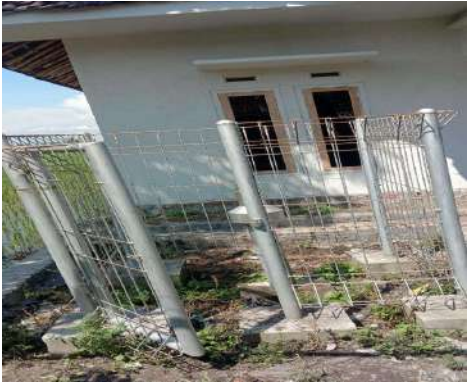
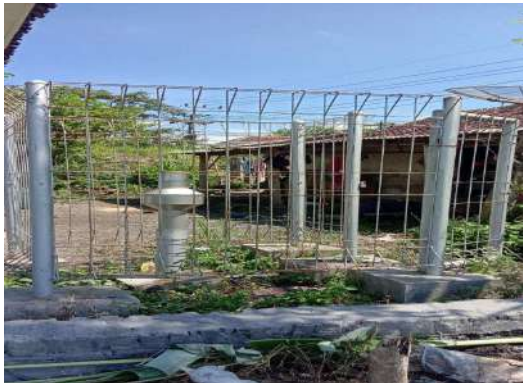
Keterangan : Gambar Kondisi Pos

| Kriteria | SubKriteria | Kondisi | | | | | | Bobot | | Bobot (Hasil Penilaian) | Hasil (Bobot x AHP) | Total penilaian |
|---|---|---|---|---|---|---|---|---|---|---|---|---|
| | | | | | | | | | | | | Baik |

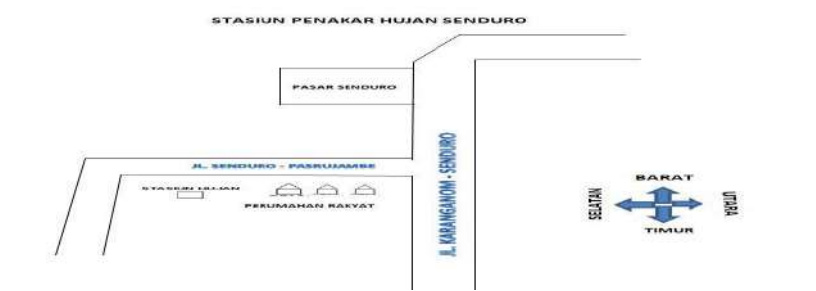
Keterangan : Gambar Kondisi Pos

| Kriteria | SubKriteria | Kondisi | | | | | | Bobot | | Bobot (Hasil Penilaian) | Hasil (Bobot x AHP) | Total penilaian |
|---|---|---|---|---|---|---|---|---|---|---|---|---|
| | | | | | | | | | | | | Baik |

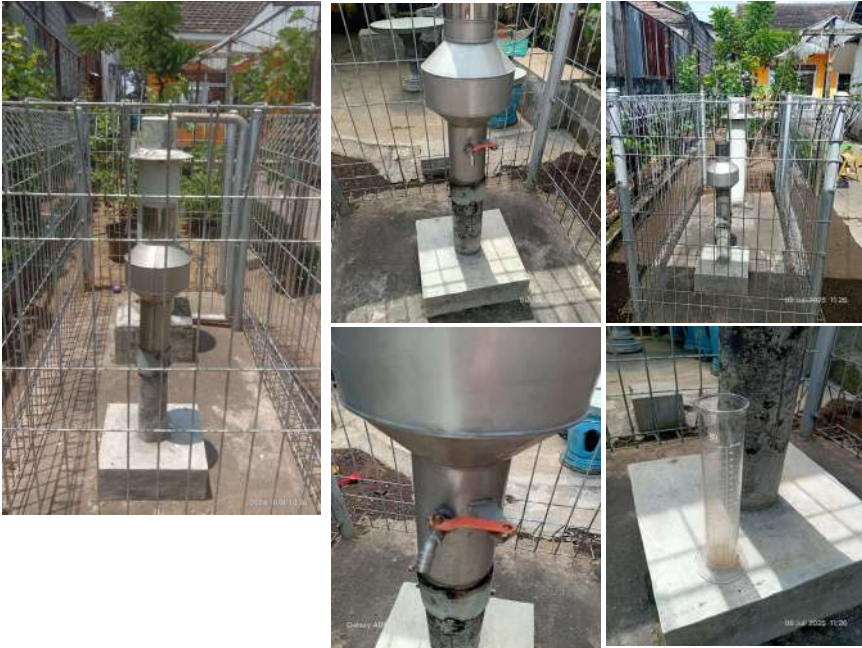
Keterangan : Gambar Kondisi Pos

| Kriteria | SubKriteria | Kondisi | | | | | | Bobot | | Bobot (Hasil Penilaian) | Hasil (Bobot x AHP) | Total penilaian |
|---|---|---|---|---|---|---|---|---|---|---|---|---|
| | | | | | | | | | | | | Baik |

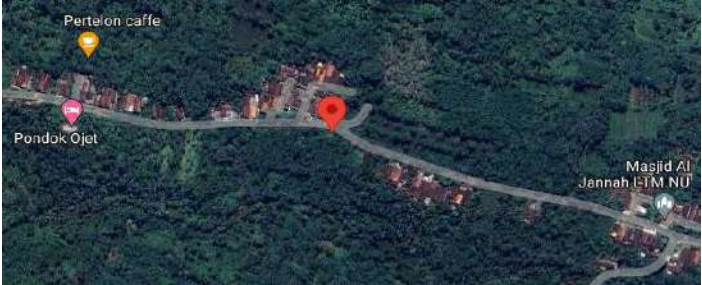
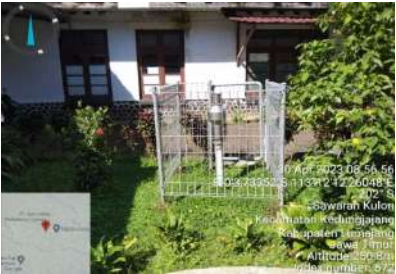
Keterangan : Gambar Kondisi Pos

| Kriteria | SubKriteria | Kondisi | | | | | | Bobot | | Bobot (Hasil Penilaian) | Hasil (Bobot x AHP) | Total penilaian |
|---|---|---|---|---|---|---|---|---|---|---|---|---|
| | | | | | | | | | | | | Kurang Baik |

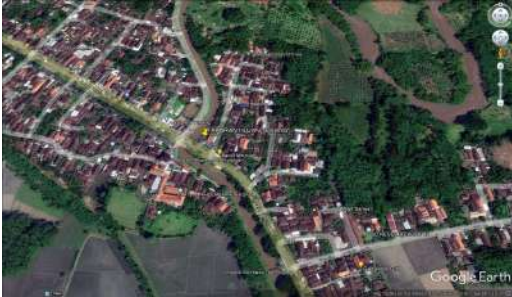
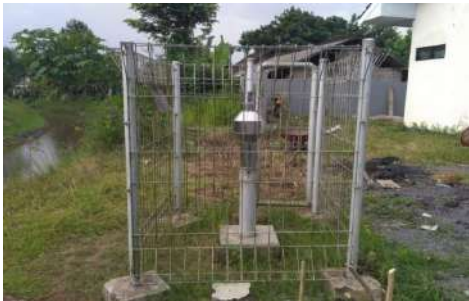
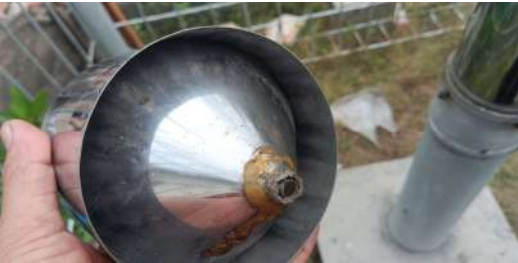
Keterangan : Gambar Kondisi Pos

| Kriteria | SubKriteria | Kondisi | | | | | | Bobot | | Bobot (Hasil Penilaian) | Hasil (Bobot x AHP) | Total penilaian |
|---|---|---|---|---|---|---|---|---|---|---|---|---|
| | | | | | | | | | | | | Kurang Baik |

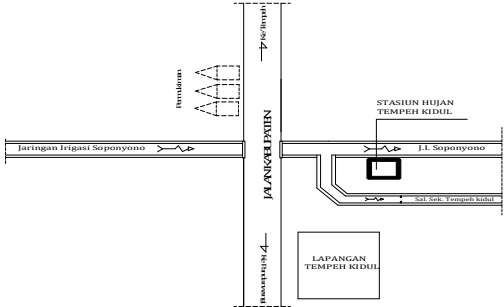
Keterangan : Gambar Kondisi Pos

| Kriteria | SubKriteria | Kondisi | | | | | | Bobot | Bobot (Hasil Penilaian) | Hasil (Bobot x AHP) | Total penilaian |
|---|---|---|---|---|---|---|---|---|---|---|---|
| | | | | | | | | | | | Baik |

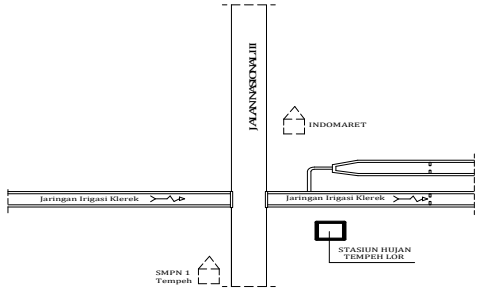
Keterangan : Gambar Kondisi Pos

| Kriteria | SubKriteria | Kondisi | | | | | | Bobot | | Bobot (Hasil Penilaian) | Hasil (Bobot x AHP) | Total penilaian |
|---|---|---|---|---|---|---|---|---|---|---|---|---|
| | | | | | | | | | | | | Kurang Baik |

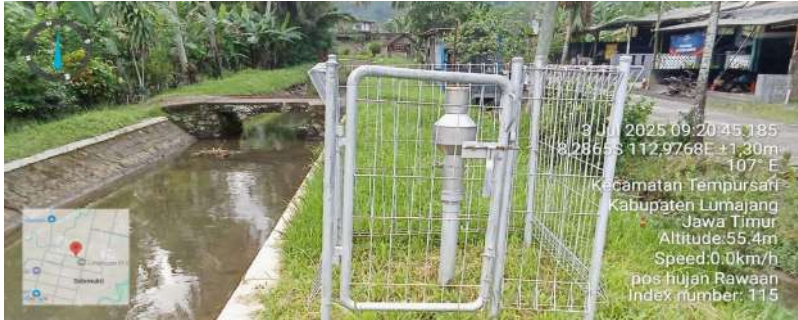
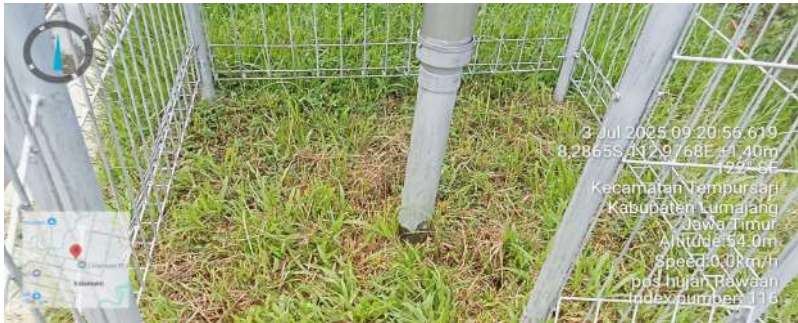
Keterangan : Gambar Kondisi Pos

| Kriteria | SubKriteria | Kondisi | | | | | | Bobot | | Bobot (Hasil Penilaian) | Hasil (Bobot x AHP) | Total penilaian |
|---|---|---|---|---|---|---|---|---|---|---|---|---|
| | | | | | | | | | | | | Baik |

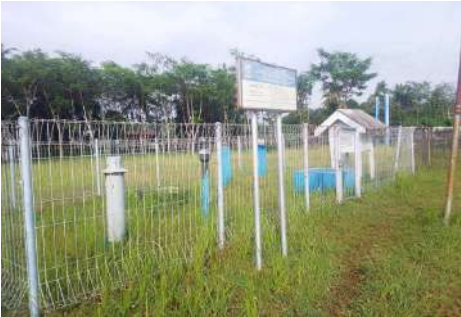
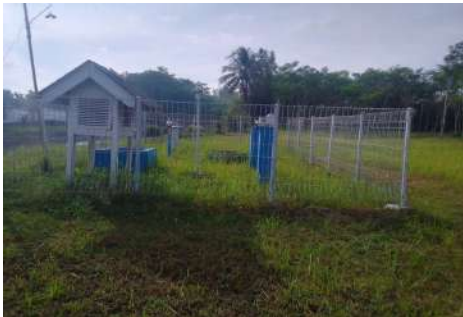
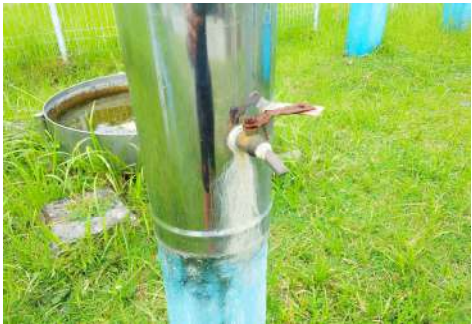
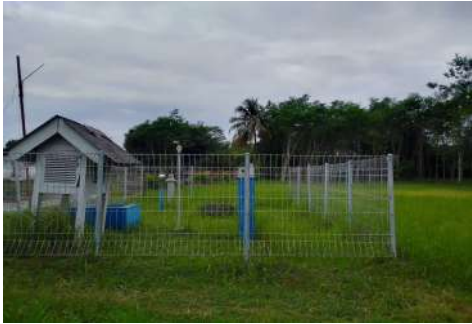
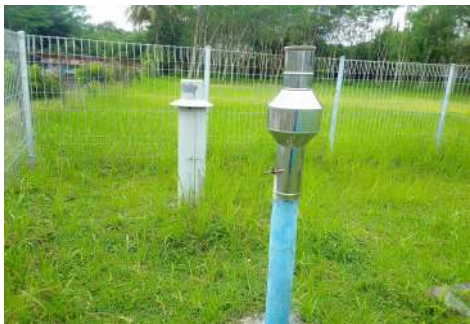
Keterangan : Gambar Kondisi Pos

| Kriteria | SubKriteria | Kondisi | | | | | | Bobot | | Bobot (Hasil Penilaian) | Hasil (Bobot x AHP) | Total penilaian |
|---|---|---|---|---|---|---|---|---|---|---|---|---|
| | | | | | | | | | | | | Baik |

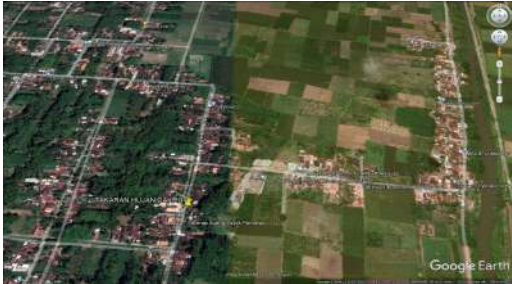
Keterangan : Gambar Kondisi Pos

| Kriteria | SubKriteria | Kondisi | | | | | | Bobot | | Bobot (Hasil Penilaian) | Hasil (Bobot x AHP) | Total penilaian |
|---|---|---|---|---|---|---|---|---|---|---|---|---|
| | | | | | | | | | | | | Kurang Baik |

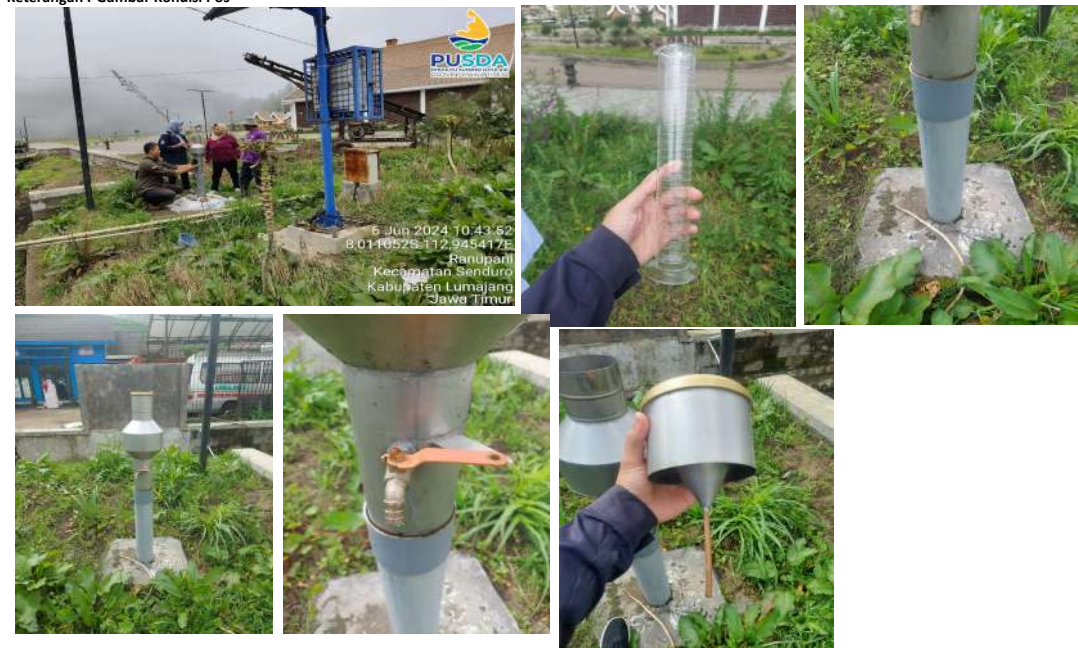
Keterangan : Gambar Kondisi Pos

Nama Pos Hujan : Ranupani  
Jenis Pos Hujan : Manual  
Koordinat : -8.010999  
: 112.945433  
Instansi Pemilik : UPT PSDA WS Bondoyudo Baru Di Lumajang  
Tanggal Pelaksanaan : 28 Agustus 2024  
Nama Surveyor :  
Jabatan : Ahli Pertama  
: Pengelola Sumber Daya Air  
Nama Penanggung Jawab : Ir. Agus Setiawan, ST  
Jabatan : Kepala Seksi Operasi

| Kriteria | SubKriteria | Kondisi | | | | | | Bobot | | Bobot (Hasil Penilaian) | Hasil (Bobot x AHP) | Total penilaian |
|---|---|---|---|---|---|---|---|---|---|---|---|---|
| | Kerajinan Pencatatan | Dilakukan jam 7 pagi setiap hari | - | Dilakukan jam 7 pagi di hanya saat hari hujan | - | Jarang dilakukan | v | | 0.578 | 1 | 0.578 | |
| | | | | | | | | | | | | Baik |

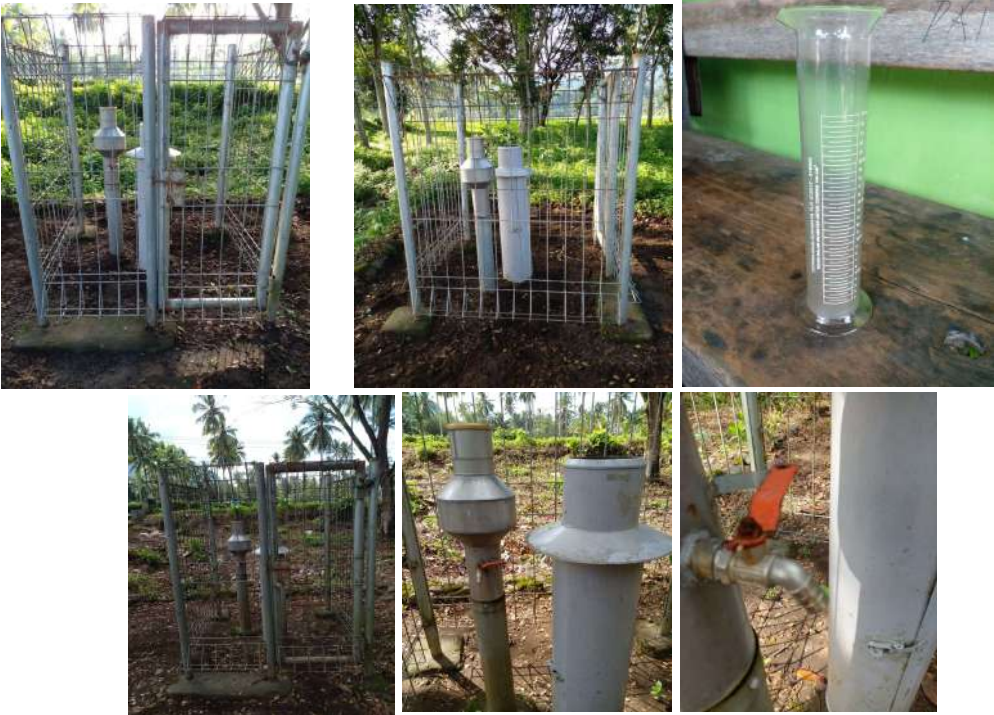
Keterangan : Gambar Kondisi Pos

Nama Pos Hujan : Lebakharjo  
Jenis Pos Hujan : Manual  
Koordinat : -8.3011  
: 112.91222  
Instansi Pemilik : UPT PSDA WS Bondoyudo Baru Di Lumajang  
Tanggal Pelaksanaan : 28 Agustus 2024  
Nama Surveyor :  
Jabatan : Ahli Pertama  
: Pengelola Sumber Daya Air  
Nama Penanggung Jawab : Ir. Agus Setiawan, ST  
Jabatan : Kepala Seksi Operasi

| Kriteria | SubKriteria | Kondisi | | | | | | Bobot | | Bobot (Hasil Penilaian) | Hasil (Bobot x AHP) | Total penilaian |
|---|---|---|---|---|---|---|---|---|---|---|---|---|
| | | | | | | | | | | | | Baik |

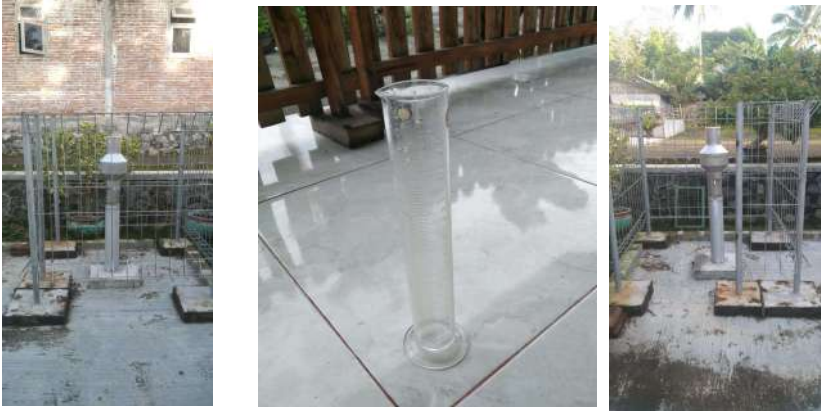
Keterangan : Gambar Kondisi Pos

| Kriteria | SubKriteria | Kondisi | | | | | | Bobot | | Bobot (Hasil Penilaian) | Hasil (Bobot x AHP) | Total penilaian |
|---|---|---|---|---|---|---|---|---|---|---|---|---|
| | | | | | | | | | | | | Baik |

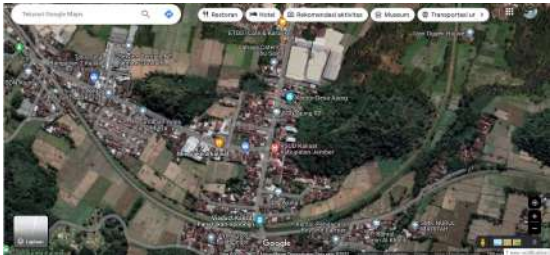
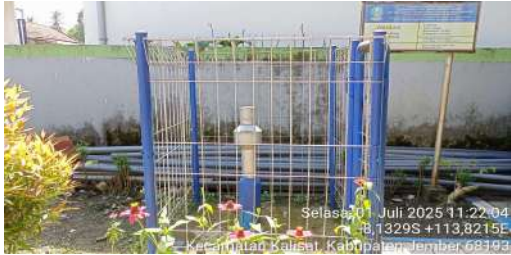
Keterangan : Gambar Kondisi Pos

| Kriteria | SubKriteria | Kondisi | | | | | | Bobot | Bobot (Hasil Penilaian) | Hasil (Bobot x AHP) | Total penilaian |
|---|---|---|---|---|---|---|---|---|---|---|---|
| | | | | | | | | | | | Kurang Baik |

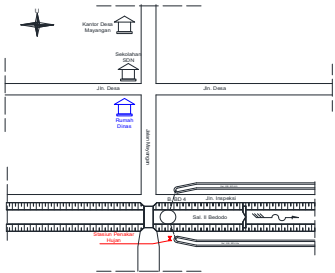
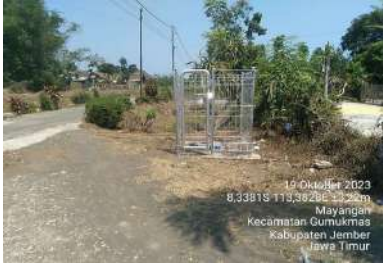
Keterangan : Gambar Kondisi Pos

| Kriteria | SubKriteria | Kondisi | | | | | | Bobot | | Bobot (Hasil Penilaian) | Hasil (Bobot x AHP) | Total penilaian |
|---|---|---|---|---|---|---|---|---|---|---|---|---|
| | | | | | | | | | | | | Baik |

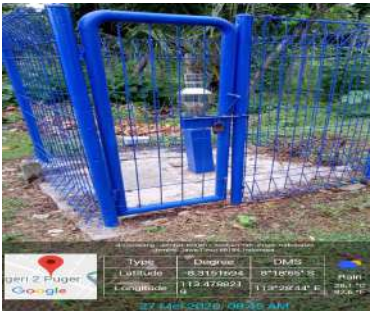
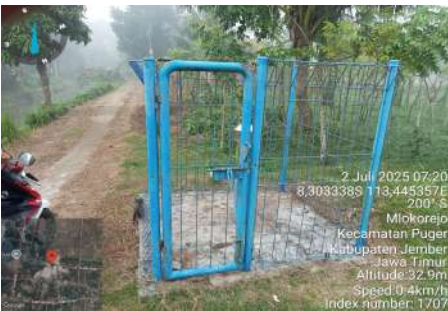
Keterangan : Gambar Kondisi Pos

| Kriteria | SubKriteria | Kondisi | | | | | | Bobot | | Bobot (Hasil Penilaian) | Hasil (Bobot x AHP) | Total penilaian |
|---|---|---|---|---|---|---|---|---|---|---|---|---|
| | | | | | | | | | | | | Baik |

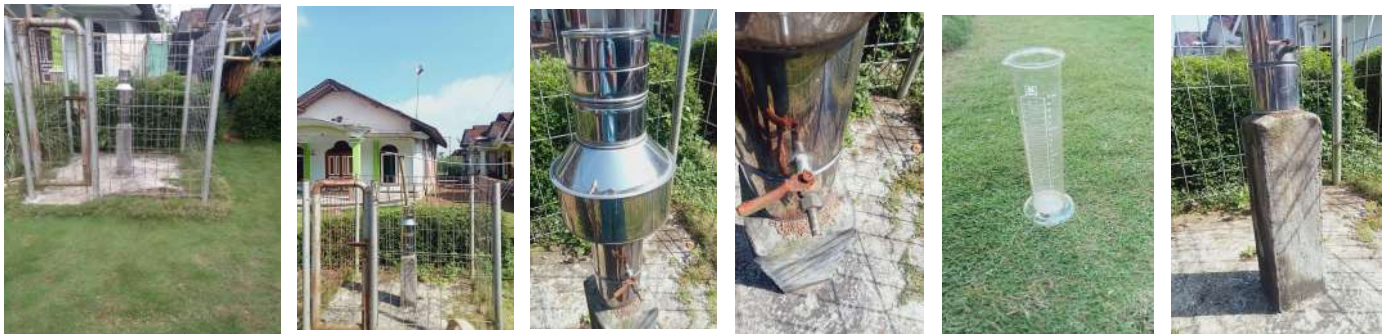
Keterangan : Gambar Kondisi Pos

| Kriteria | SubKriteria | Kondisi | | | | | | Bobot | | Bobot (Hasil Penilaian) | Hasil (Bobot x AHP) | Total penilaian |
|---|---|---|---|---|---|---|---|---|---|---|---|---|
| | | | | | | | | | | | | Baik |

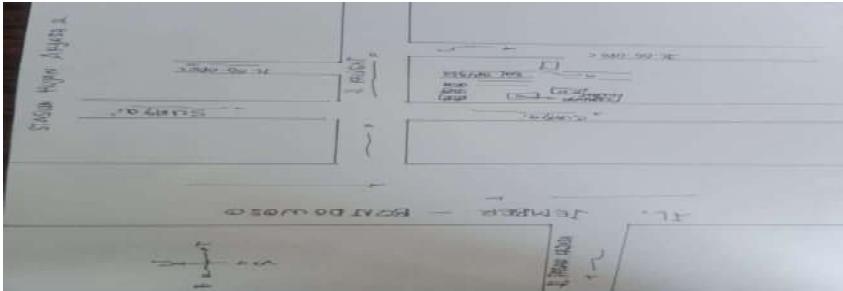
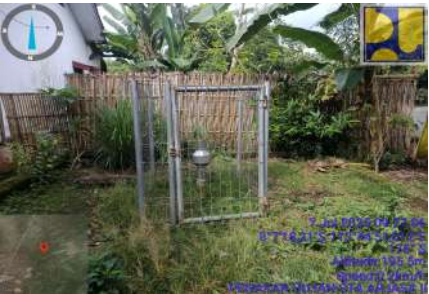
Keterangan : Gambar Kondisi Pos

| Kriteria | SubKriteria | Kondisi | | | | | | Bobot | | Bobot (Hasil Penilaian) | Hasil (Bobot x AHP) | Total penilaian |
|---|---|---|---|---|---|---|---|---|---|---|---|---|
| | | | | | | | | | | | | Baik |

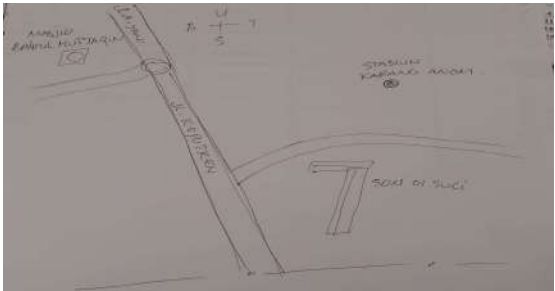
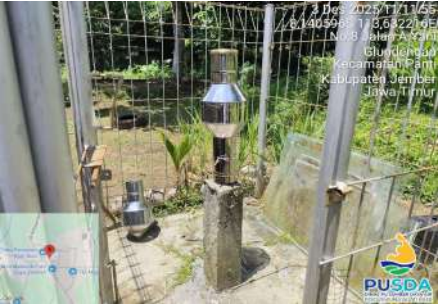
Keterangan : Gambar Kondisi Pos

Nama Pos Hujan : KARANG ANOM  
Jenis Pos Hujan : Manual  
Koordinat : -8.1408  
: 113.6319  
Instansi Pemilik : UPT PSDA WS Bondoyudo Baru Di Lumajang  
Tanggal Pelaksanaan : 01 Juli 2025  
Nama Surveyor : R. A. Siti Haerana  
Jabatan : Ahli Pertama  
Teknik Pengairan  
Nama Penanggung Jawab : Ir. Agus Setiawan, ST.  
Jabatan : Kepala Seksi Operasi

| Kriteria | SubKriteria | Kondisi | | | | | | Bobot | | Bobot (Hasil Penilaian) | Hasil (Bobot x AHP) | Total penilaian |
|---|---|---|---|---|---|---|---|---|---|---|---|---|
| | Jarak dari Pohon/ Rumah/ Bangunan | Tidak terdapat pohon dan atau rumah pada jarak ≤10 m | - | Terdapat sedikit pohon dan atau rumah yang tidak terlalu tinggi pada jarak ≤10 m | v | Banyak terdapat pohon dan atau rumah pada jarak ≤10 m | - | 0.584 | 3 | 1.752 | | |

| Kriteria | SubKriteria | Kondisi | | | | | | Bobot | | Bobot (Hasil Penilaian) | Hasil (Bobot x AHP) | Total penilaian |
|---|---|---|---|---|---|---|---|---|---|---|---|---|
| | | | | | | | | | | | | Baik |

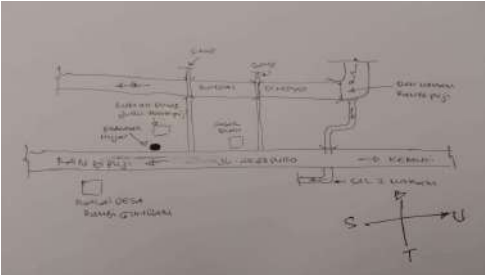
Keterangan : Gambar Kondisi Pos

| Kriteria | SubKriteria | Kondisi | | | | | | Bobot | | Bobot (Hasil Penilaian) | Hasil (Bobot x AHP) | Total penilaian |
|---|---|---|---|---|---|---|---|---|---|---|---|---|
| | | | | | | | | | | | | Baik |

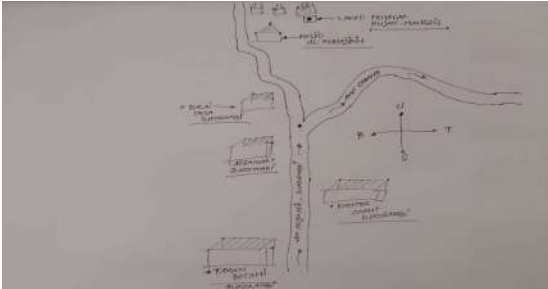
Keterangan : Gambar Kondisi Pos

| Kriteria | SubKriteria | Kondisi | | | | | | Bobot | Bobot (Hasil Penilaian) | Hasil (Bobot x AHP) | Total penilaian |
|---|---|---|---|---|---|---|---|---|---|---|---|
| | | | | | | | | | | | Baik |

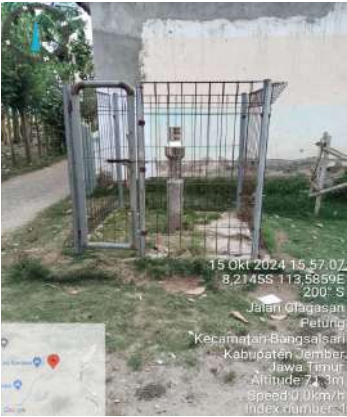
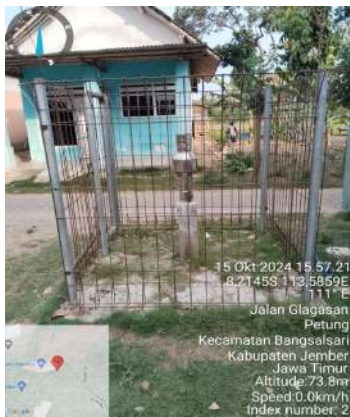
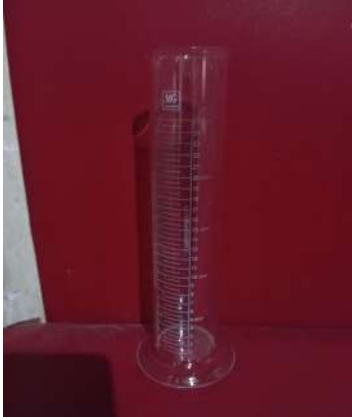
Keterangan : Gambar Kondisi Pos

| Kriteria | SubKriteria | Kondisi | | | | | | Bobot | Bobot (Hasil Penilaian) | Hasil (Bobot x AHP) | Total penilaian |
|---|---|---|---|---|---|---|---|---|---|---|---|
| | | | | | | | | | | | Baik |

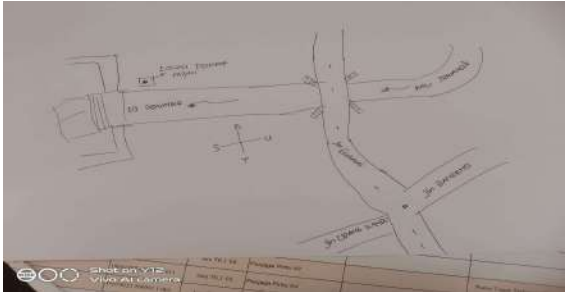
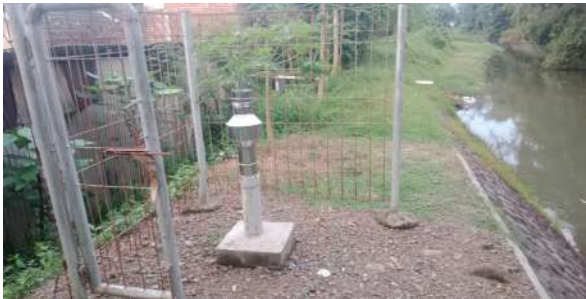
Keterangan : Gambar Kondisi Pos

| Kriteria | SubKriteria | Kondisi | | | | | | Bobot | | Bobot (Hasil Penilaian) | Hasil (Bobot x AHP) | Total penilaian |
|---|---|---|---|---|---|---|---|---|---|---|---|---|
| | | | | | | | | | | | | Baik |

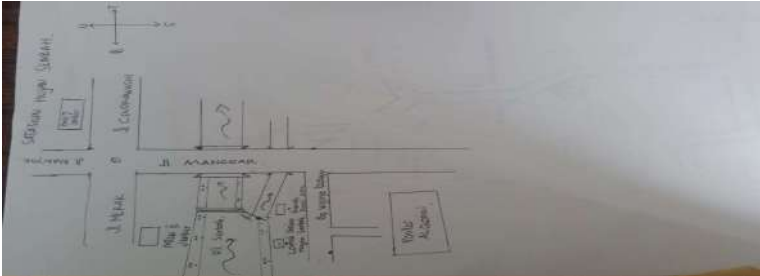
Keterangan : Gambar Kondisi Pos

| Kriteria | SubKriteria | Kondisi | | | | | | Bobot | | Bobot (Hasil Penilaian) | Hasil (Bobot x AHP) | Total penilaian |
|---|---|---|---|---|---|---|---|---|---|---|---|---|
| | | | | | | | | | | | | Baik |

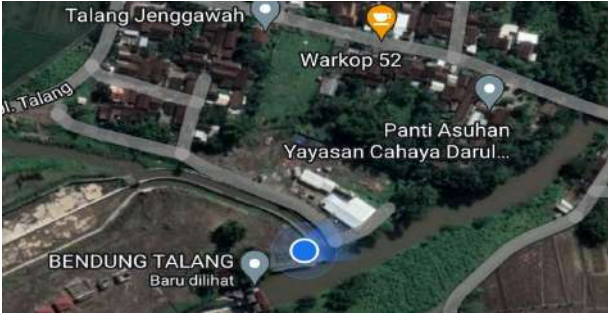
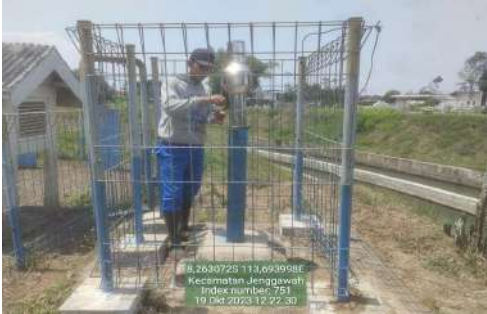
Keterangan : Gambar Kondisi Pos

| Kriteria | SubKriteria | Kondisi | | | | | | Bobot | Bobot (Hasil Penilaian) | Hasil (Bobot x AHP) | Total penilaian |
|---|---|---|---|---|---|---|---|---|---|---|---|
| | | | | | | | | | | | Baik |

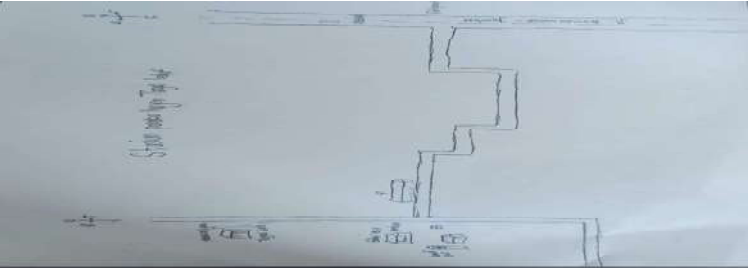
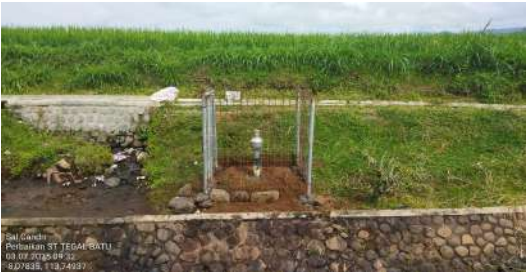
Keterangan : Gambar Kondisi Pos

| Kriteria | SubKriteria | Kondisi | | | | | | Bobot | | Bobot (Hasil Penilaian) | Hasil (Bobot x AHP) | Total penilaian |
|---|---|---|---|---|---|---|---|---|---|---|---|---|
| | | | | | | | | | | | | Baik |

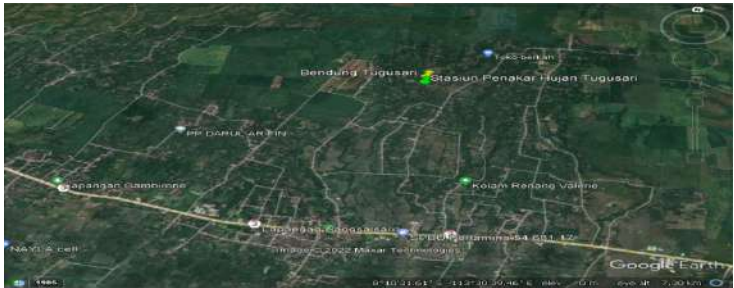
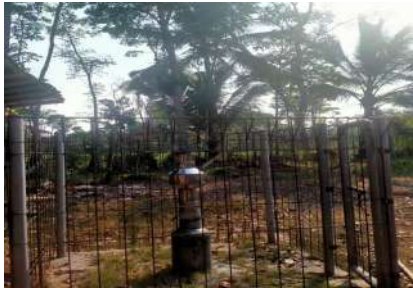
Keterangan : Gambar Kondisi Pos

Nama Pos Hujan : Tugusari / 75  
Jenis Pos Hujan : Manual  
Koordinat : -8.1679  
: 113.5449  
Instansi Pemilik : UPT PSDA WS Bondoyudo Baru Di Lumajang  
Tanggal Pelaksanaan : 01 Juli 2025  
Nama Surveyor : R. A. Siti Haerana  
Jabatan : Ahli Pertama  
Teknik Pengairan  
Nama Penanggung Jawab : Ir. Agus Setiawan, ST.  
Jabatan : Kepala Seksi Operasi

| Kriteria | SubKriteria | Kondisi | | | | | | Bobot | | Bobot (Hasil Penilaian) | Hasil (Bobot x AHP) | Total penilaian |
|---|---|---|---|---|---|---|---|---|---|---|---|---|
| | Kondisi Kran | Berfungsi dan tidak berkarat | - | Berfungsi tapi berkarat | - | Tidak berfungsi/ rusak | v | 0.143 | 1 | 0.143 | | |
| | Kondisi Aliran Air pada Kran | Pengeluaran air lancar | - | Pengeluaran air tersendat | - | Mampat/ tersumbat | v | 0.143 | 1 | 0.143 | | |
| | Fondasi | Baik, tidak ada yang keropos | - | Rusak ringan | v | Rusak parah | - | 0.053 | 3 | 0.159 | | |

| Kriteria | SubKriteria | Kondisi | | | | | | Bobot | | Bobot (Hasil Penilaian) | Hasil (Bobot x AHP) | Total penilaian |
|---|---|---|---|---|---|---|---|---|---|---|---|---|
| | | | | | | | | | | | | Baik |

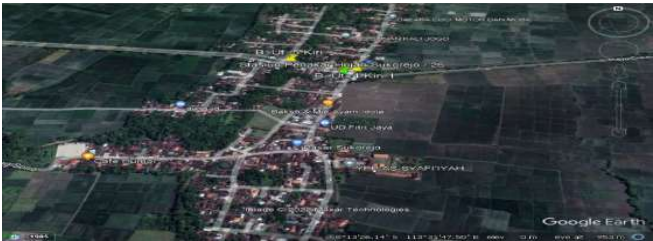
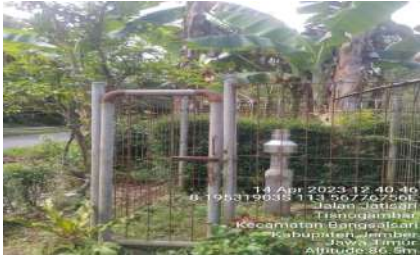
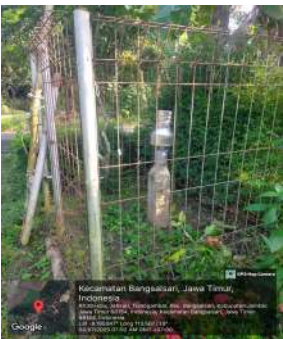
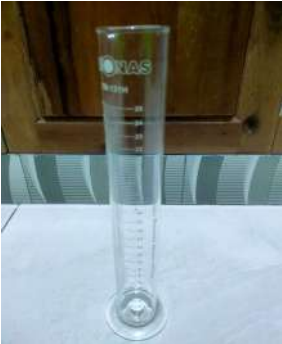
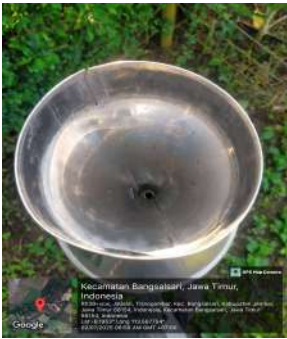
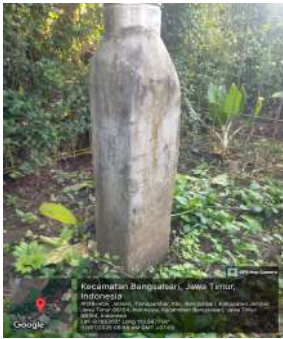
Keterangan : Gambar Kondisi Pos

Nama Pos Hujan : Kijingan / 49  
Jenis Pos Hujan : Manual  
Koordinat : -8.1954  
: 113.5677  
Instansi Pemilik : UPT PSDA WS Bondoyudo Baru Di Lumajang  
Tanggal Pelaksanaan : 01 Juli 2025  
Nama Surveyor : R. A. Siti Haerana  
Jabatan : Ahli Pertama  
Teknik Pengairan : Ir. Agus Setiawan, ST.  
Jabatan : Kepala Seksi Operasi

| Kriteria | SubKriteria | Kondisi | | | | | | Bobot | | Bobot (Hasil Penilaian) | Hasil (Bobot x AHP) | Total penilaian |
|---|---|---|---|---|---|---|---|---|---|---|---|---|
| | Kondisi Kran | Berfungsi dan tidak berkarat | - | Berfungsi tapi berkarat | - | Tidak berfungsi/ rusak | v | 0.143 | 1 | 0.143 | | |
| | Kondisi Pagar | Baik terbuat dari BRC | - | Baik tapi tidak terbuat dari BRC | - | Rusak | v | 0.027 | 1 | 0.0265 | | |

| Kriteria | SubKriteria | Kondisi | | | | | | Bobot | | Bobot (Hasil Penilaian) | Hasil (Bobot x AHP) | Total penilaian |
|---|---|---|---|---|---|---|---|---|---|---|---|---|
| | | | | | | | | | | | | Baik |

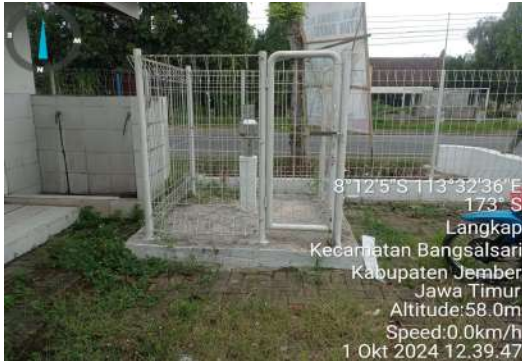
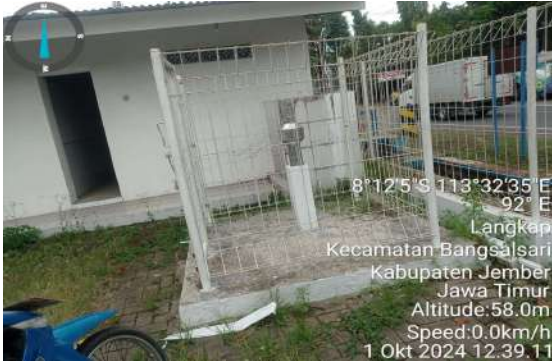
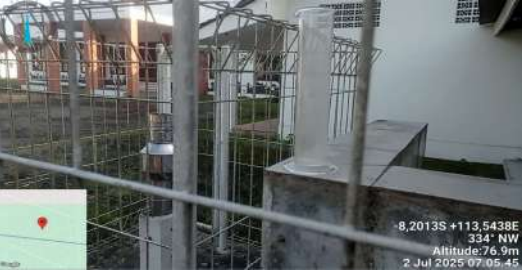
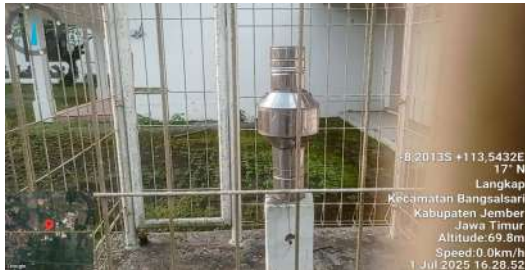
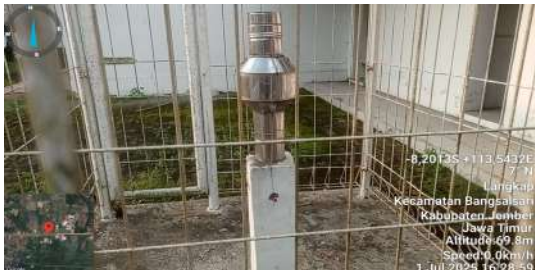
Keterangan : Gambar Kondisi Pos

| Kriteria | SubKriteria | Kondisi | | | | | | Bobot | Bobot (Hasil Penilaian) | Hasil (Bobot x AHP) | Total penilaian |
|---|---|---|---|---|---|---|---|---|---|---|---|
| | | | | | | | | | | | Baik |

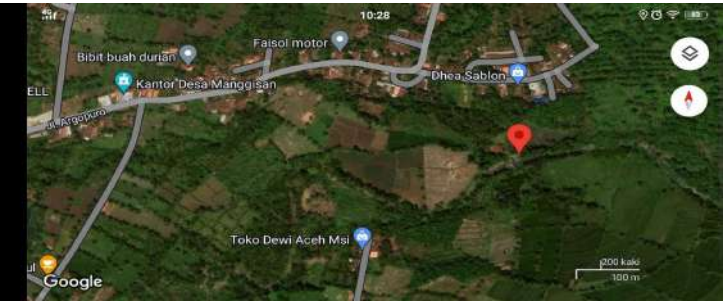
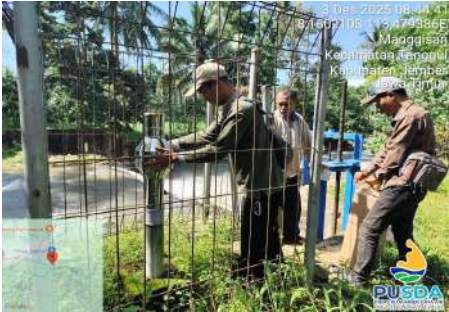
Keterangan : Gambar Kondisi Pos

| Kriteria | SubKriteria | Kondisi | | | | | | Bobot | | Bobot (Hasil Penilaian) | Hasil (Bobot x AHP) | Total penilaian |
|---|---|---|---|---|---|---|---|---|---|---|---|---|
| | | | | | | | | | | | | Baik |
