# Quality Control

## Data Curah Hujan Tahun 2025

**UPT PSDA WS. BONDOYUDO BARU  
DI LUMAJANG**

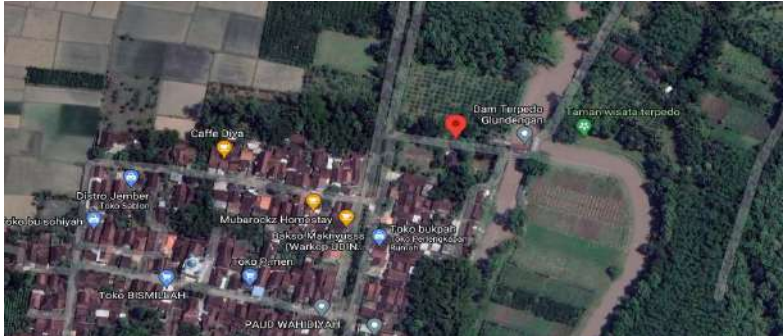
Keterangan : Gambar Kondisi Pos

| Kriteria | SubKriteria | Kondisi | | | | | | Bobot | | Bobot (Hasil Penilaian) | Hasil (Bobot x AHP) | Total penilaian |
|---|---|---|---|---|---|---|---|---|---|---|---|---|
| | | | | | | | | | | | | Baik |

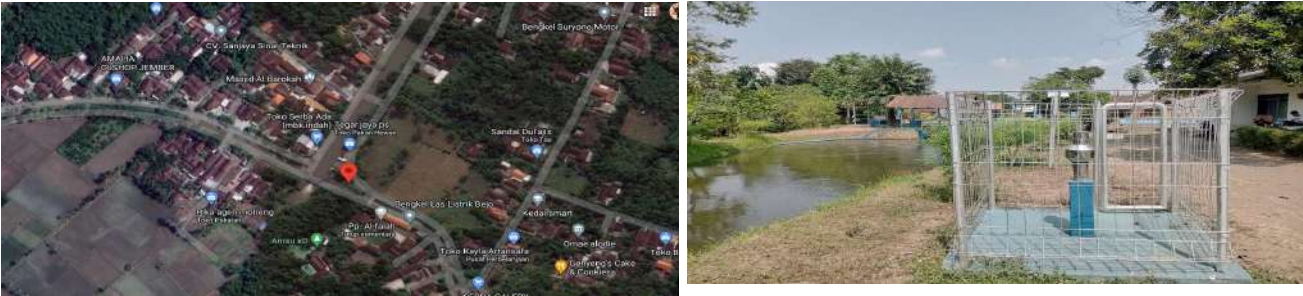
Keterangan : Gambar Kondisi Pos

| Kriteria | SubKriteria | Kondisi | | | | | | Bobot | | Bobot (Hasil Penilaian) | Hasil (Bobot x AHP) | Total penilaian |
|---|---|---|---|---|---|---|---|---|---|---|---|---|
| | | | | | | | | | | | | Baik |

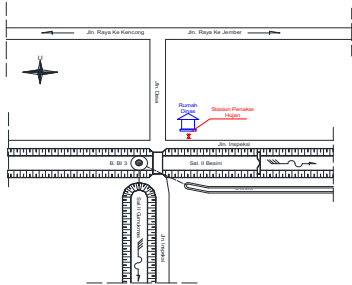
Keterangan : Gambar Kondisi Pos

| Kriteria | SubKriteria | Kondisi | | | | | | Bobot | Bobot (Hasil Penilaian) | Hasil (Bobot x AHP) | Total penilaian |
|---|---|---|---|---|---|---|---|---|---|---|---|
| | | | | | | | | | | | Baik |

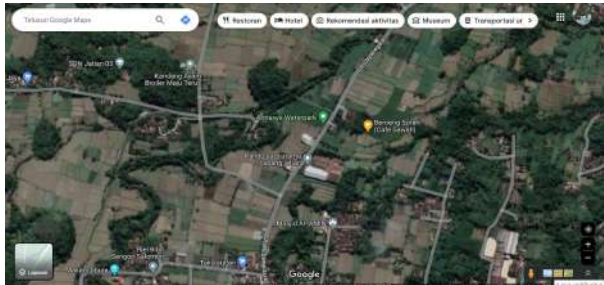
Keterangan : Gambar Kondisi Pos

| Kriteria | SubKriteria | Kondisi | | | | | | Bobot | | Bobot (Hasil Penilaian) | Hasil (Bobot x AHP) | Total penilaian |
|---|---|---|---|---|---|---|---|---|---|---|---|---|
| | | | | | | | | | | | | Baik |

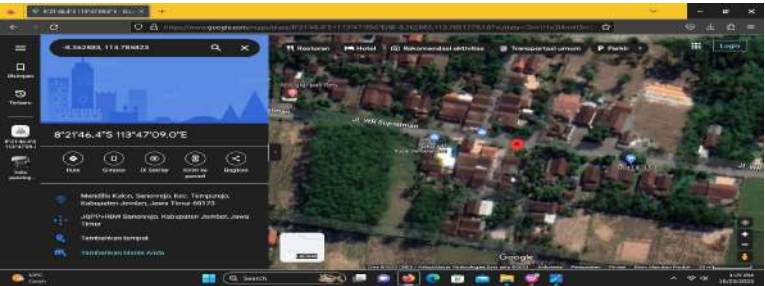
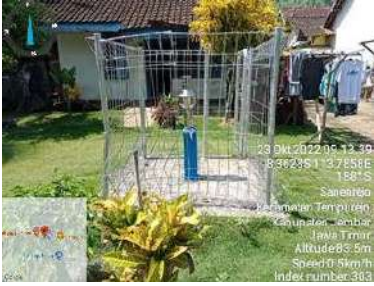
Keterangan : Gambar Kondisi Pos

| Kriteria | SubKriteria | Kondisi | | | | | | Bobot | Bobot (Hasil Penilaian) | Hasil (Bobot x AHP) | Total penilaian |
|---|---|---|---|---|---|---|---|---|---|---|---|
| | | | | | | | | | | | Baik |

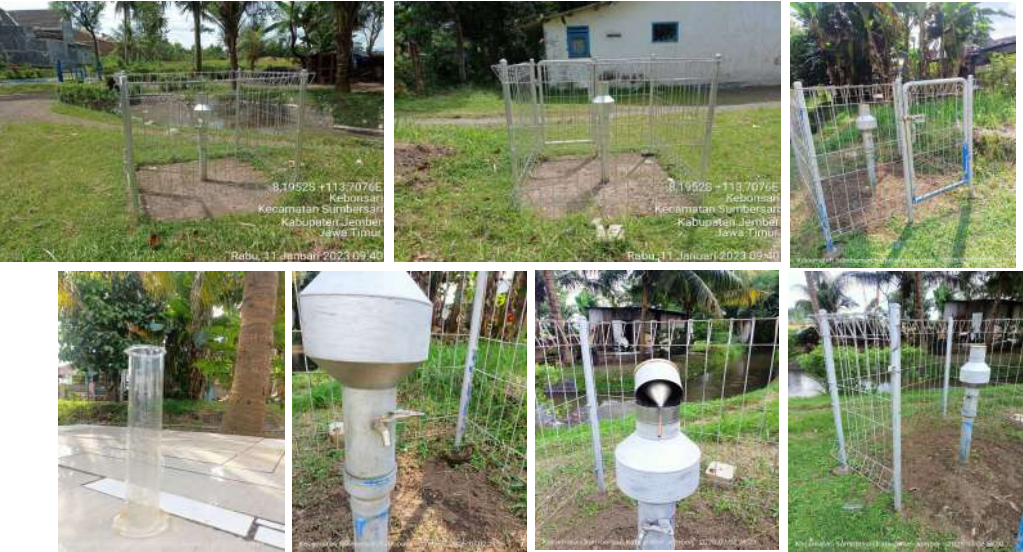
Keterangan : Gambar Kondisi Pos

| Kriteria | SubKriteria | Kondisi | | | | | | Bobot | | Bobot (Hasil Penilaian) | Hasil (Bobot x AHP) | Total penilaian |
|---|---|---|---|---|---|---|---|---|---|---|---|---|
| | | | | | | | | | | | | Baik |

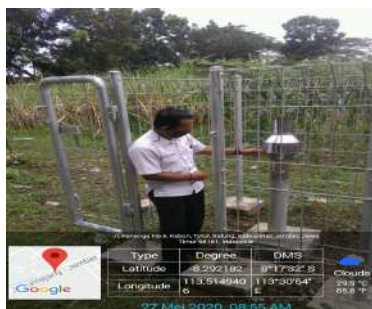
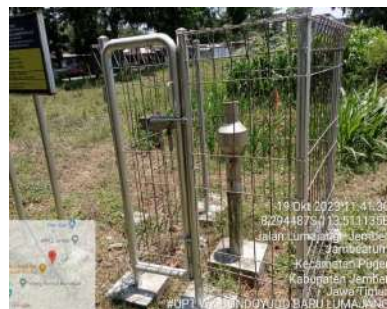
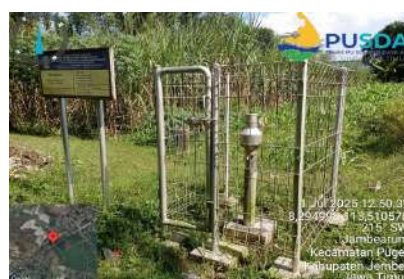
Keterangan : Gambar Kondisi Pos

| Kriteria | SubKriteria | Kondisi | | | | | | Bobot | | Bobot (Hasil Penilaian) | Hasil (Bobot x AHP) | Total penilaian |
|---|---|---|---|---|---|---|---|---|---|---|---|---|
| | | | | | | | | | | | | Baik |

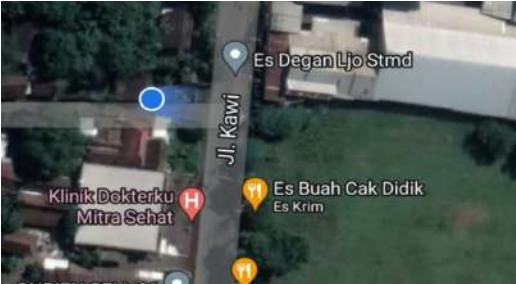
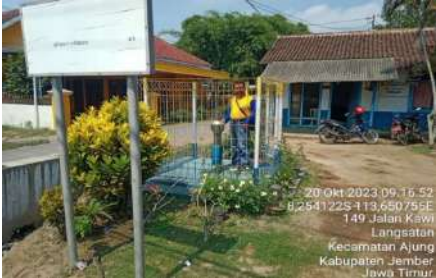
Keterangan : Gambar Kondisi Pos

| Kriteria | SubKriteria | Kondisi | | | | | | Bobot | | Bobot (Hasil Penilaian) | Hasil (Bobot x AHP) | Total penilaian |
|---|---|---|---|---|---|---|---|---|---|---|---|---|
| | Kondisi Kran | Berfungsi dan tidak berkarat | - | Berfungsi tapi berkarat | - | Tidak berfungsi/ rusak | v | 0.143 | 1 | 0.143 | | |
| | Kondisi Aliran Air pada Kran | Pengeluaran air lancar | - | Pengeluaran air tersendat | - | Mampat/ tersumbat | v | 0.143 | 1 | 0.143 | | |

| Kriteria | SubKriteria | Kondisi | | | | | | Bobot | Bobot (Hasil Penilaian) | Hasil (Bobot x AHP) | Total penilaian |
|---|---|---|---|---|---|---|---|---|---|---|---|
| | | | | | | | | | | | Baik |

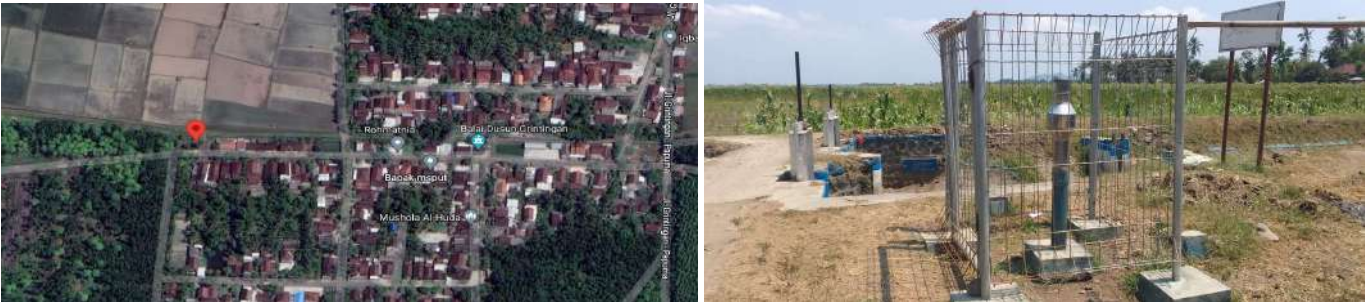
Keterangan : Gambar Kondisi Pos

Nama Pos Hujan : Kesilir Barat/ No. 104 i Nama Surveyor : R. A. Siti Haerana  
Jenis Pos Hujan : Manual Jabatan : Ahli Pertama  
Koordinat : -8.3889 : Teknik Pengairan  
: 113.5423 : Ir. Agus Setiawan, ST.  
Instansi Pemilik : UPT PSDA WS Bondoyudo Baru Di Lumajang Jabatan : Kepala Seksi Operasi  
Tanggal Pelaksanaan : 01 Juli 2025

| Kriteria | SubKriteria | Kondisi | | | | | | Bobot | | Bobot (Hasil Penilaian) | Hasil (Bobot x AHP) | Total penilaian |
|---|---|---|---|---|---|---|---|---|---|---|---|---|
| | Kondisi Kran | Berfungsi dan tidak berkarat | - | Berfungsi tapi berkarat | - | Tidak berfungsi/ rusak | v | 0.143 | 1 | 0.143 | | |
| | Kondisi Aliran Air pada Kran | Pengeluaran air lancar | - | Pengeluaran air tersendat | - | Mampat/ tersumbat | v | 0.143 | 1 | 0.143 | | |

| Kriteria | SubKriteria | Kondisi | | | | | | Bobot | Bobot (Hasil Penilaian) | Hasil (Bobot x AHP) | Total penilaian |
|---|---|---|---|---|---|---|---|---|---|---|---|
| | | | | | | | | | | | Baik |

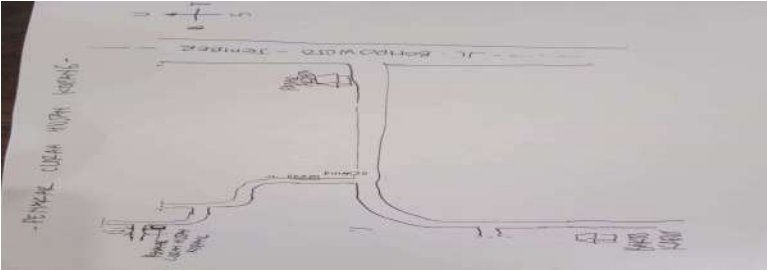
Keterangan : Gambar Kondisi Pos

| Kriteria | SubKriteria | Kondisi | | | | | | Bobot | | Bobot (Hasil Penilaian) | Hasil (Bobot x AHP) | Total penilaian |
|---|---|---|---|---|---|---|---|---|---|---|---|---|
| | | | | | | | | | | | | Baik |

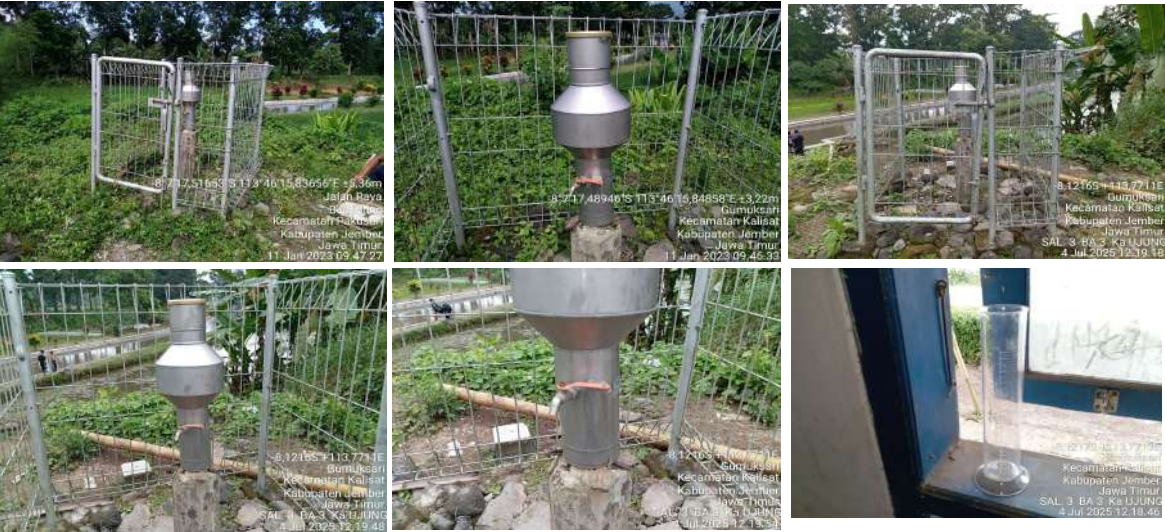
Keterangan : Gambar Kondisi Pos

| Kriteria | SubKriteria | Kondisi | | | | | | Bobot | | Bobot (Hasil Penilaian) | Hasil (Bobot x AHP) | Total penilaian |
|---|---|---|---|---|---|---|---|---|---|---|---|---|
| | | | | | | | | | | | | Baik |

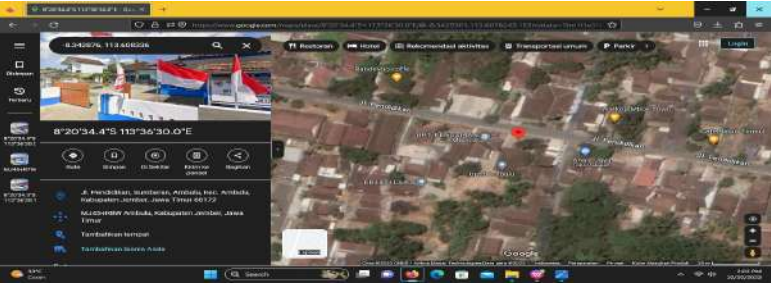
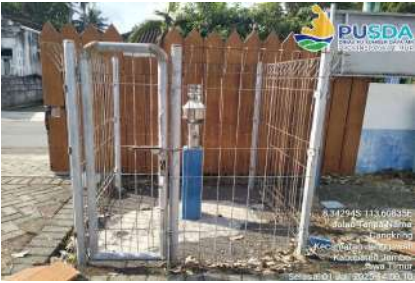
Keterangan : Gambar Kondisi Pos

| Kriteria | SubKriteria | Kondisi | | | | | | Bobot | | Bobot (Hasil Penilaian) | Hasil (Bobot x AHP) | Total penilaian |
|---|---|---|---|---|---|---|---|---|---|---|---|---|
| | | | | | | | | | | | | Baik |

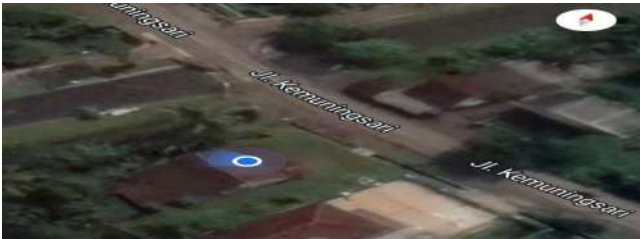
Keterangan : Gambar Kondisi Pos

| Kriteria | SubKriteria | Kondisi | | | | | | Bobot | | Bobot (Hasil Penilaian) | Hasil (Bobot x AHP) | Total penilaian |
|---|---|---|---|---|---|---|---|---|---|---|---|---|
| | | | | | | | | | | | | Baik |

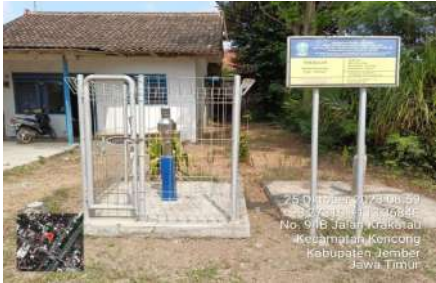
Keterangan : Gambar Kondisi Pos

| Kriteria | SubKriteria | Kondisi | | | | | | Bobot | Bobot (Hasil Penilaian) | Hasil (Bobot x AHP) | Total penilaian |
|---|---|---|---|---|---|---|---|---|---|---|---|
| | | | | | | | | | | | Kurang Baik |

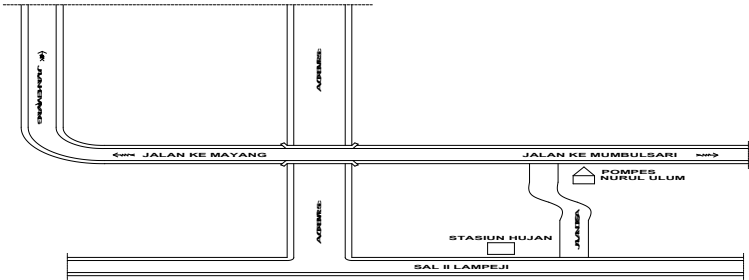
Keterangan : Gambar Kondisi Pos

| Kriteria | SubKriteria | Kondisi | | | | | | Bobot | | Bobot (Hasil Penilaian) | Hasil (Bobot x AHP) | Total penilaian |
|---|---|---|---|---|---|---|---|---|---|---|---|---|
| | | | | | | | | | | | | Baik |

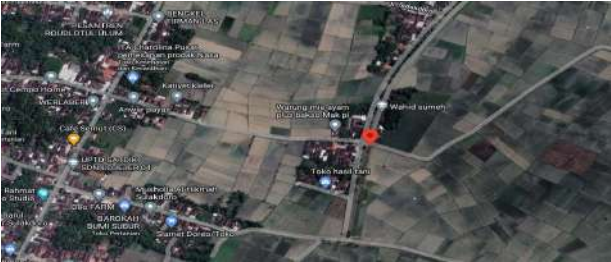
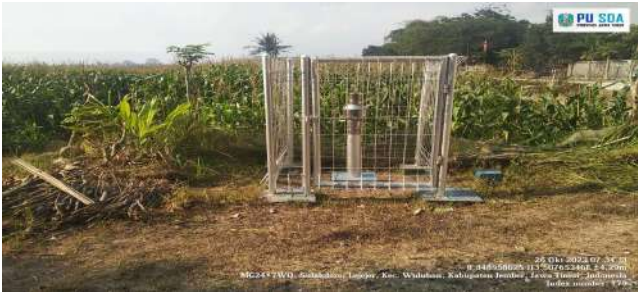
Keterangan : Gambar Kondisi Pos

| Kriteria | SubKriteria | Kondisi | | | | | | Bobot | | Bobot (Hasil Penilaian) | Hasil (Bobot x AHP) | Total penilaian |
|---|---|---|---|---|---|---|---|---|---|---|---|---|
| | | | | | | | | | | | | Baik |

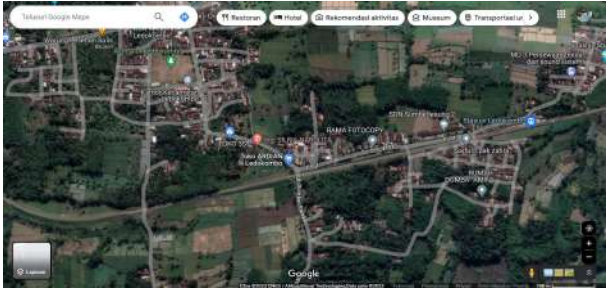
Keterangan : Gambar Kondisi Pos

| Kriteria | SubKriteria | Kondisi | | | | | | Bobot | | Bobot (Hasil Penilaian) | Hasil (Bobot x AHP) | Total penilaian |
|---|---|---|---|---|---|---|---|---|---|---|---|---|
| | | | | | | | | | | | | Baik |

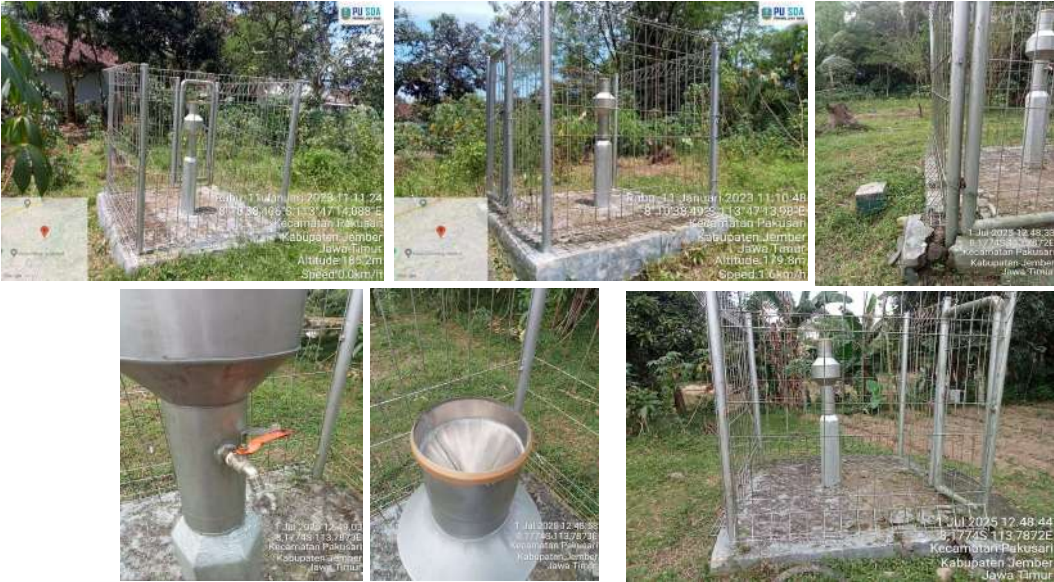
Keterangan : Gambar Kondisi Pos

| Kriteria | SubKriteria | Kondisi | | | | | | Bobot | | Bobot (Hasil Penilaian) | Hasil (Bobot x AHP) | Total penilaian |
|---|---|---|---|---|---|---|---|---|---|---|---|---|
| | | | | | | | | | | | | Baik |

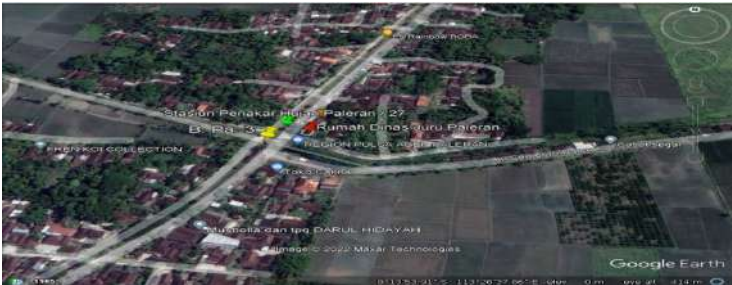
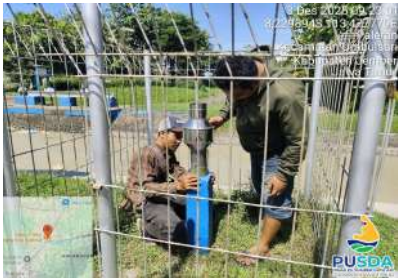
Keterangan : Gambar Kondisi Pos

| Kriteria | SubKriteria | Kondisi | | | | | | Bobot | | Bobot (Hasil Penilaian) | Hasil (Bobot x AHP) | Total penilaian |
|---|---|---|---|---|---|---|---|---|---|---|---|---|
| | | | | | | | | | | | | Baik |

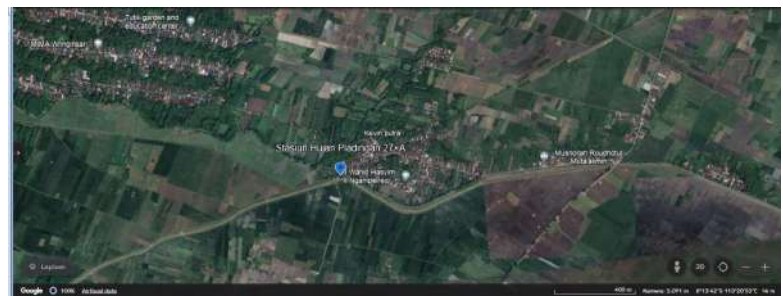
Keterangan : Gambar Kondisi Pos

| Kriteria | SubKriteria | Kondisi | | | | | | Bobot | Bobot (Hasil Penilaian) | Hasil (Bobot x AHP) | Total penilaian |
|---|---|---|---|---|---|---|---|---|---|---|---|
| | | | | | | | | | | | Kurang Baik |

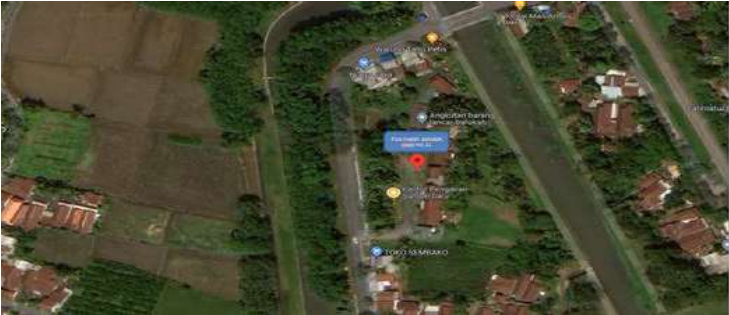
Keterangan : Gambar Kondisi Pos

| Kriteria | SubKriteria | Kondisi | | | | | | Bobot | | Bobot (Hasil Penilaian) | Hasil (Bobot x AHP) | Total penilaian |
|---|---|---|---|---|---|---|---|---|---|---|---|---|
| | | | | | | | | | | | | Kurang Baik |

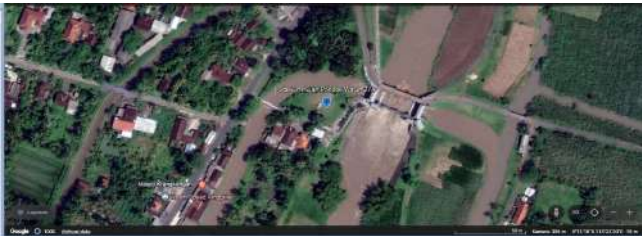
Keterangan : Gambar Kondisi Pos

| Kriteria | SubKriteria | Kondisi | | | | | | Bobot | | Bobot (Hasil Penilaian) | Hasil (Bobot x AHP) | Total penilaian |
|---|---|---|---|---|---|---|---|---|---|---|---|---|
| | | | | | | | | | | | | Kurang Baik |

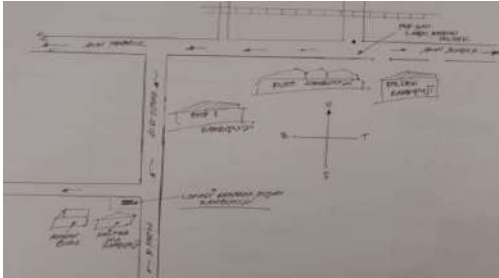
Keterangan : Gambar Kondisi Pos

| Kriteria | SubKriteria | Kondisi | | | | | | Bobot | | Bobot (Hasil Penilaian) | Hasil (Bobot x AHP) | Total penilaian |
|---|---|---|---|---|---|---|---|---|---|---|---|---|
| | | | | | | | | | | | | Baik |

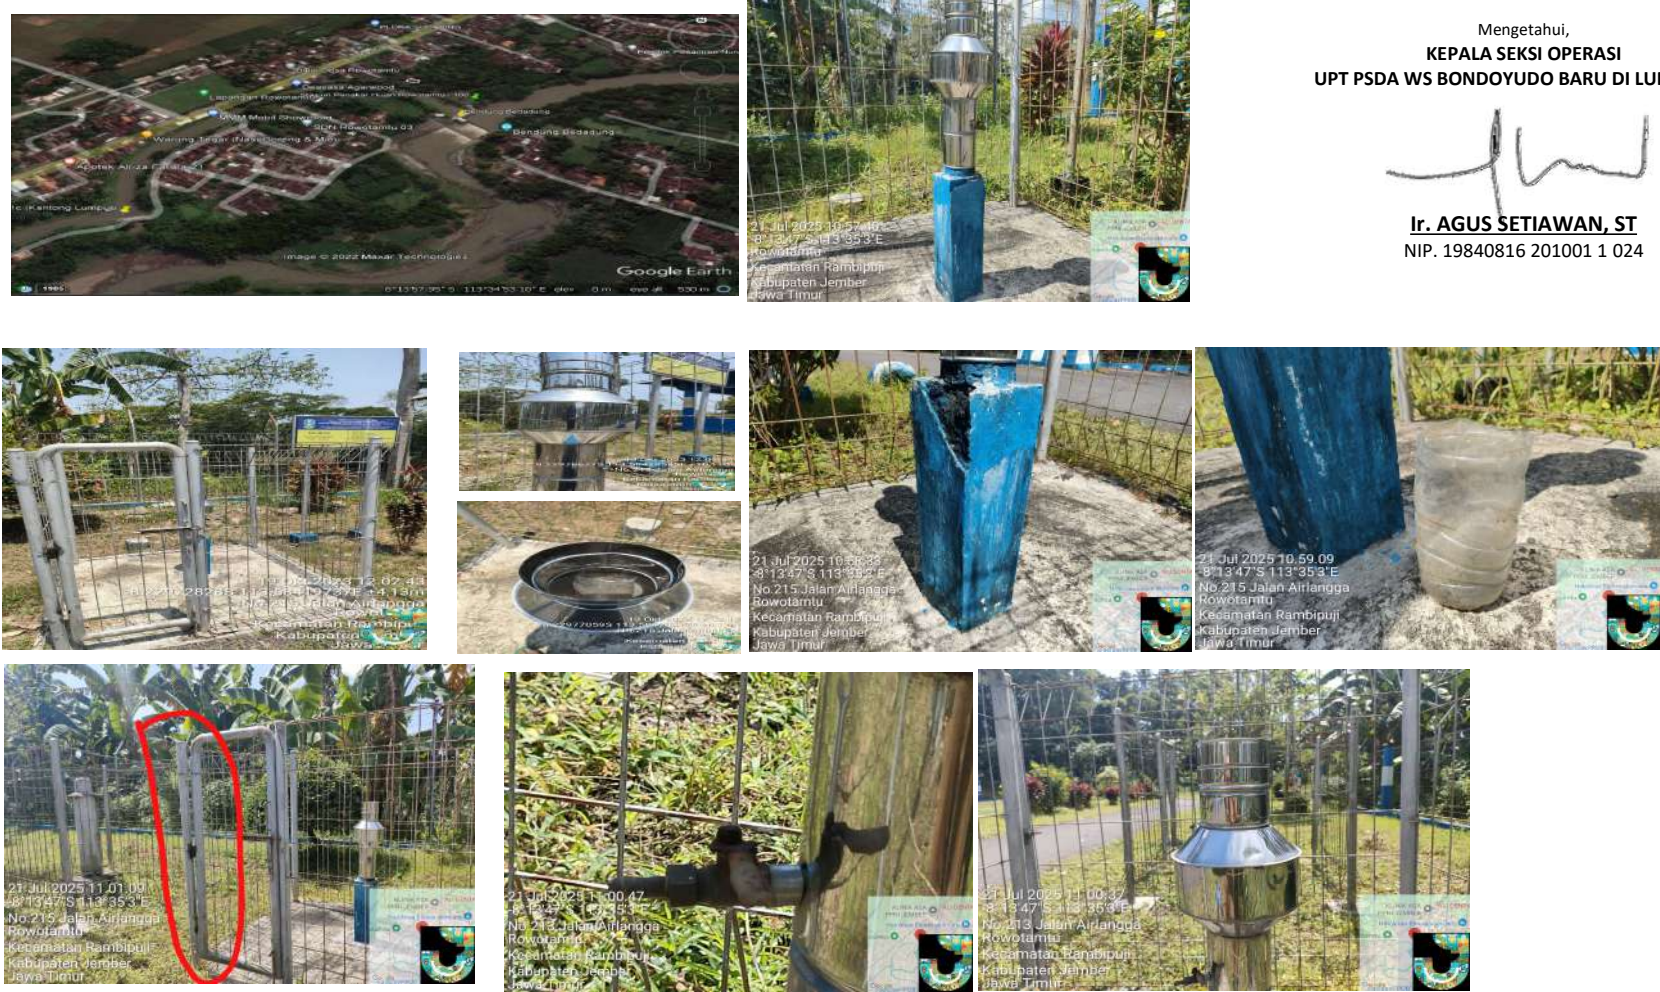
Keterangan : Gambar Kondisi Pos

| Kriteria | SubKriteria | Kondisi | | | | | | Bobot | Bobot (Hasil Penilaian) | Hasil (Bobot x AHP) | Total penilaian |
|---|---|---|---|---|---|---|---|---|---|---|---|
| | | | | | | | | | | | Kurang Baik |

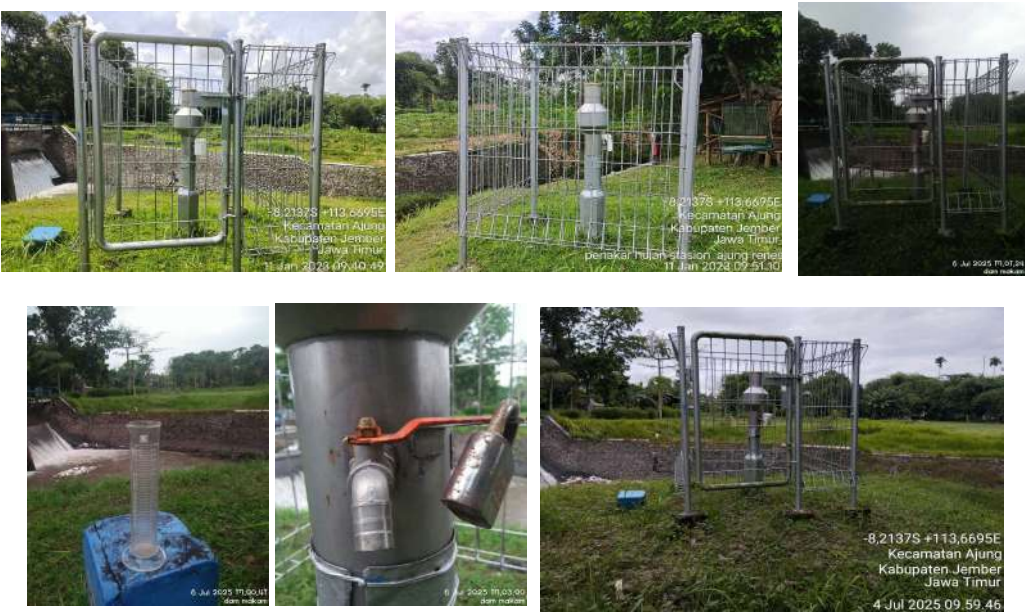
Keterangan : Gambar Kondisi Pos

| Kriteria | SubKriteria | Kondisi | | | | | | Bobot | | Bobot (Hasil Penilaian) | Hasil (Bobot x AHP) | Total penilaian |
|---|---|---|---|---|---|---|---|---|---|---|---|---|
| | | | | | | | | | | | | Baik |

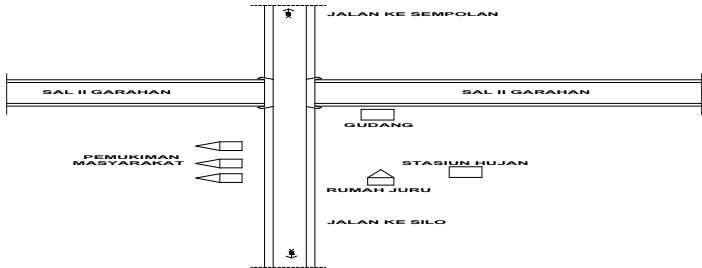
Keterangan : Gambar Kondisi Pos

| Kriteria | SubKriteria | Kondisi | | | | | | Bobot | | Bobot (Hasil Penilaian) | Hasil (Bobot x AHP) | Total penilaian |
|---|---|---|---|---|---|---|---|---|---|---|---|---|
| | | | | | | | | | | | | Kurang Baik |

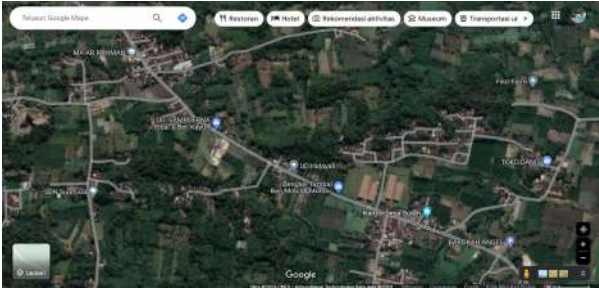
Keterangan : Gambar Kondisi Pos

| Kriteria | SubKriteria | Kondisi | | | | | | Bobot | | Bobot (Hasil Penilaian) | Hasil (Bobot x AHP) | Total penilaian |
|---|---|---|---|---|---|---|---|---|---|---|---|---|
| | | | | | | | | | | | | Kurang Baik |

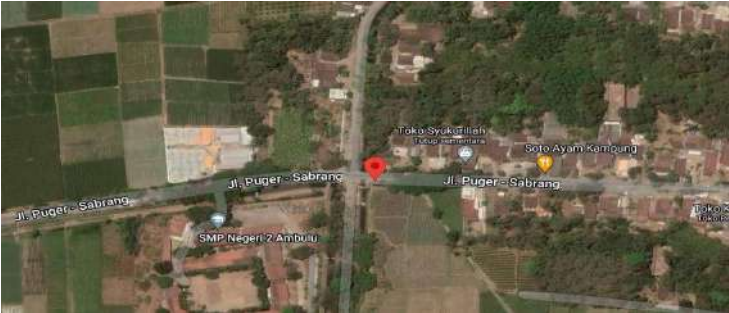
Keterangan : Gambar Kondisi Pos

| Kriteria | SubKriteria | Kondisi | | | | | | Bobot | Bobot (Hasil Penilaian) | Hasil (Bobot x AHP) | Total penilaian |
|---|---|---|---|---|---|---|---|---|---|---|---|
| | | | | | | | | | | | Kurang Baik |

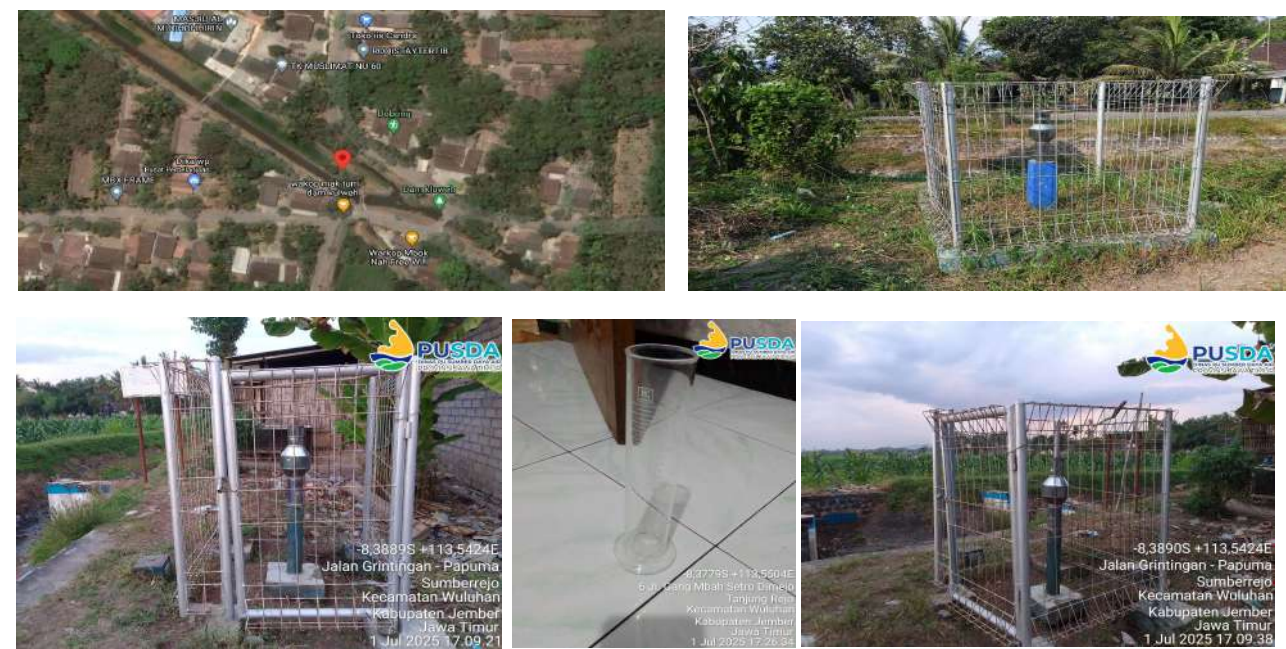
Keterangan : Gambar Kondisi Pos

| Kriteria | SubKriteria | Kondisi | | | | | | Bobot | | Bobot (Hasil Penilaian) | Hasil (Bobot x AHP) | Total penilaian |
|---|---|---|---|---|---|---|---|---|---|---|---|---|
| | | | | | | | | | | | | Baik |

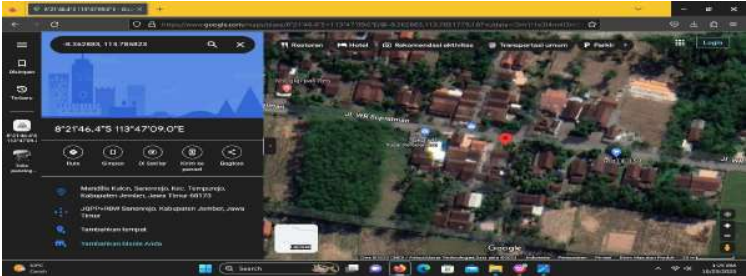
Keterangan : Gambar Kondisi Pos

| Kriteria | SubKriteria | Kondisi | | | | | | Bobot | | Bobot (Hasil Penilaian) | Hasil (Bobot x AHP) | Total penilaian |
|---|---|---|---|---|---|---|---|---|---|---|---|---|
| | | | | | | | | | | | | Kurang Baik |

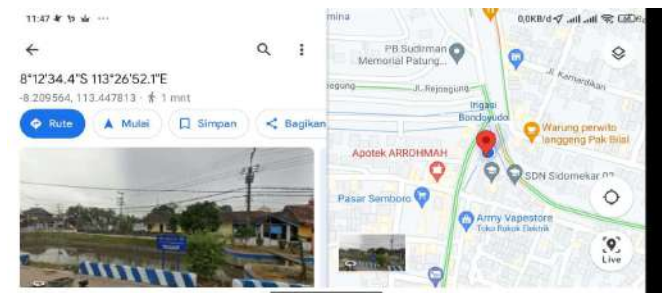
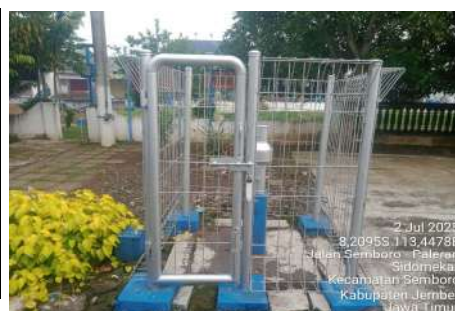
**Keterangan : Gambar Kondisi Pos**

| Kriteria | SubKriteria | Kondisi | | | | | | Bobot | | Bobot (Hasil Penilaian) | Hasil (Bobot x AHP) | Total penilaian |
|---|---|---|---|---|---|---|---|---|---|---|---|---|
| | | | | | | | | | | | | Baik |

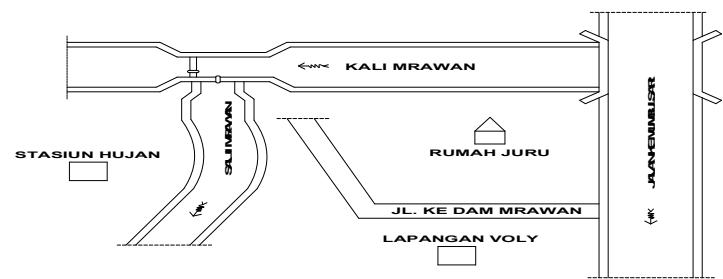
Keterangan : Gambar Kondisi Pos

Nama Pos Hujan : Seputih / 113  
Jenis Pos Hujan : Manual  
Koordinat : -8.7025  
: 113.7841  
Instansi Pemilik : UPT PSDA WS Bondoyudo Baru Di Lumajang  
Tanggal Pelaksanaan : 01 Juli 2025  
Nama Surveyor : R. A. Siti Haerana  
Jabatan : Ahli Pertama  
Teknik Pengairan : Ir. Agus Setiawan, ST.  
Jabatan : Kepala Seksi Operasi

| Kriteria | SubKriteria | Kondisi | | | | | | Bobot | | Bobot (Hasil Penilaian) | Hasil (Bobot x AHP) | Total penilaian |
|---|---|---|---|---|---|---|---|---|---|---|---|---|
| | Fondasi | Baik, tidak ada yang keropos | - | Rusak ringan | - | Rusak parah | v | 0.053 | 1 | 0.053 | | |
| | Kondisi Pagar | Baik terbuat dari BRC | - | Baik tapi tidak terbuat dari BRC | - | Rusak | v | 0.027 | 1 | 0.0265 | | |

| Kriteria | SubKriteria | Kondisi | | | | | | Bobot | Bobot (Hasil Penilaian) | Hasil (Bobot x AHP) | Total penilaian |
|---|---|---|---|---|---|---|---|---|---|---|---|
| | | | | | | | | | | | Baik |

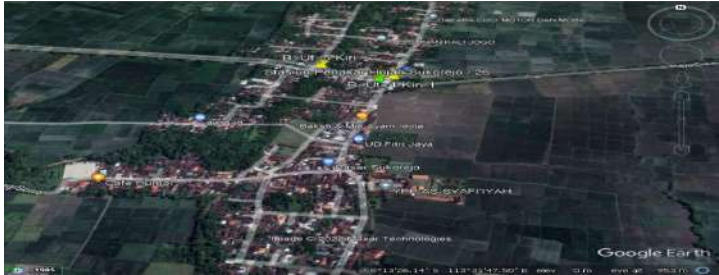
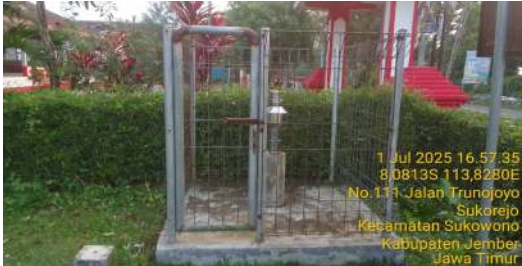
Keterangan : Gambar Kondisi Pos

Nama Pos Hujan : Sukorejo / 26  
Jenis Pos Hujan : Manual  
Koordinat : -8.1954  
: 113.5677  
Instansi Pemilik : UPT PSDA WS Bondoyudo Baru Di Lumajang  
Tanggal Pelaksanaan : 01 Juli 2025  
Nama Surveyor : R. A. Siti Haerana  
Jabatan : Ahli Pertama  
Teknik Pengairan  
Nama Penanggung Jawab : Ir. Agus Setiawan, ST.  
Jabatan : Kepala Seksi Operasi

| Kriteria | SubKriteria | Kondisi | | | | | | Bobot | | Bobot (Hasil Penilaian) | Hasil (Bobot x AHP) | Total penilaian |
|---|---|---|---|---|---|---|---|---|---|---|---|---|
| | Kondisi Kran | Berfungsi dan tidak berkarat | - | Berfungsi tapi berkarat | v | Tidak berfungsi/ rusak | - | 0.143 | 3 | 0.429 | | |
| | Kondisi Aliran Air pada Kran | Pengeluaran air lancar | - | Pengeluaran air tersendat | v | Mampat/ tersumbat | - | 0.143 | 3 | 0.429 | | |

| Kriteria | SubKriteria | Kondisi | | | | | | Bobot | | Bobot (Hasil Penilaian) | Hasil (Bobot x AHP) | Total penilaian |
|---|---|---|---|---|---|---|---|---|---|---|---|---|
| | | | | | | | | | | | | Baik |

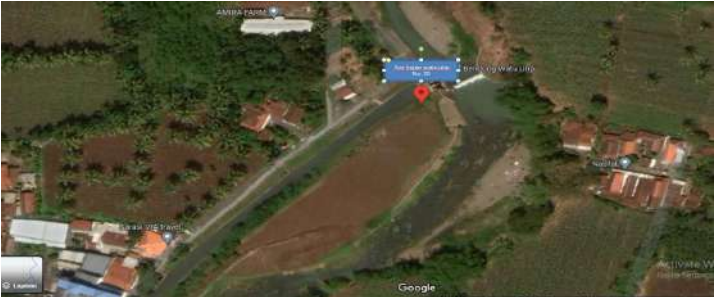
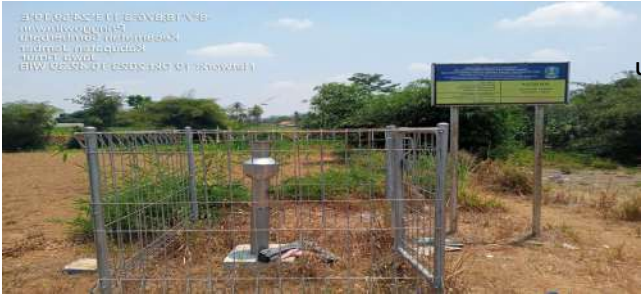
Keterangan : Gambar Kondisi Pos

| Kriteria | SubKriteria | Kondisi | | | | | | Bobot | | Bobot (Hasil Penilaian) | Hasil (Bobot x AHP) | Total penilaian |
|---|---|---|---|---|---|---|---|---|---|---|---|---|
| | | | | | | | | | | | | Kurang Baik |

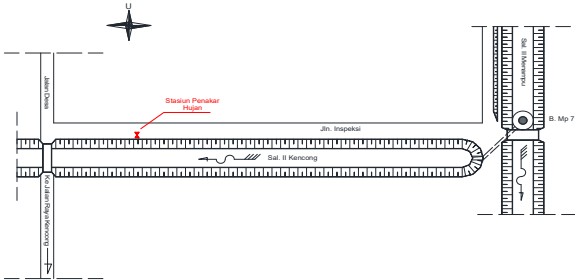
Keterangan : Gambar Kondisi Pos

| Kriteria | SubKriteria | Kondisi | | | | | | Bobot | | Bobot (Hasil Penilaian) | Hasil (Bobot x AHP) | Total penilaian |
|---|---|---|---|---|---|---|---|---|---|---|---|---|
| | Kondisi Kran | Berfungsi dan tidak berkarat | - | Berfungsi tapi berkarat | - | Tidak berfungsi/ rusak | v | 0.143 | 1 | 0.143 | | |
| | Kondisi Aliran Air pada Kran | Pengeluaran air lancar | - | Pengeluaran air tersendat | - | Mampat/ tersumbat | v | 0.143 | 1 | 0.143 | | |

| Kriteria | SubKriteria | Kondisi | | | | | | Bobot | Bobot (Hasil Penilaian) | Hasil (Bobot x AHP) | Total penilaian |
|---|---|---|---|---|---|---|---|---|---|---|---|
| | | | | | | | | | | | Baik |

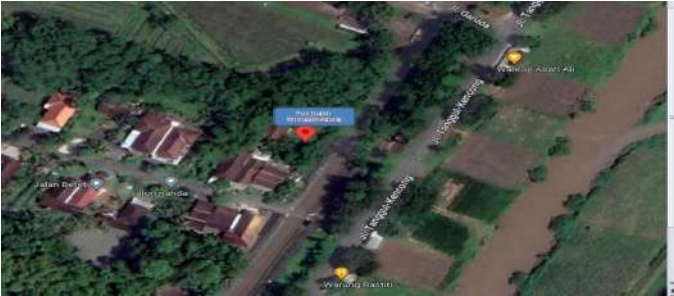
Keterangan : Gambar Kondisi Pos

| Kriteria | SubKriteria | Kondisi | | | | | | Bobot | Bobot (Hasil Penilaian) | Hasil (Bobot x AHP) | Total penilaian |
|---|---|---|---|---|---|---|---|---|---|---|---|
| | | | | | | | | | | | Baik |

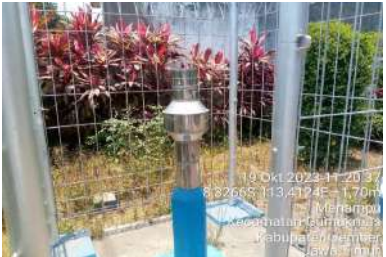
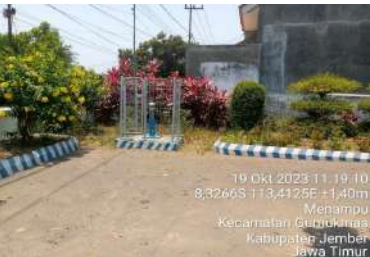
Keterangan : Gambar Kondisi Pos

| Kriteria | SubKriteria | Kondisi | | | | | | Bobot | Bobot (Hasil Penilaian) | Hasil (Bobot x AHP) | Total penilaian |
|---|---|---|---|---|---|---|---|---|---|---|---|
| | | | | | | | | | | | Baik |

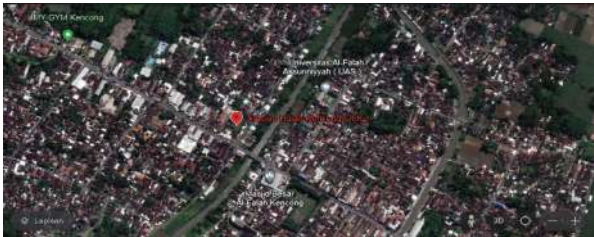
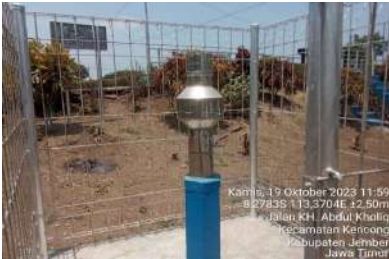
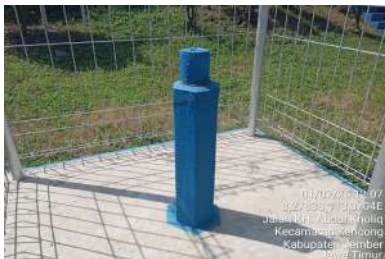
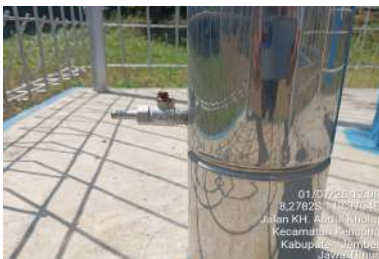
Keterangan : Gambar Kondisi Pos

| Kriteria | SubKriteria | Kondisi | | | | | | Bobot | | Bobot (Hasil Penilaian) | Hasil (Bobot x AHP) | Total penilaian |
|---|---|---|---|---|---|---|---|---|---|---|---|---|
| | | | | | | | | | | | | Baik |

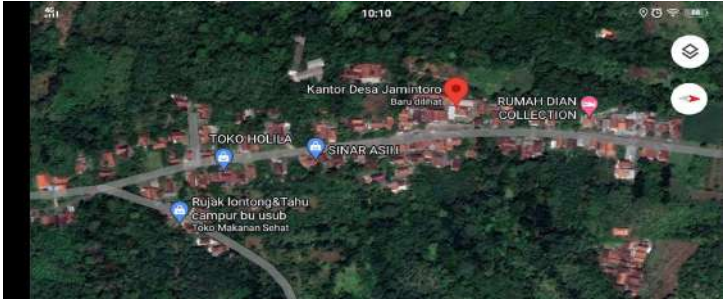
Keterangan : Gambar Kondisi Pos

| Kriteria | SubKriteria | Kondisi | | | | | | Bobot | | Bobot (Hasil Penilaian) | Hasil (Bobot x AHP) | Total penilaian |
|---|---|---|---|---|---|---|---|---|---|---|---|---|
| | | | | | | | | | | | | Baik |

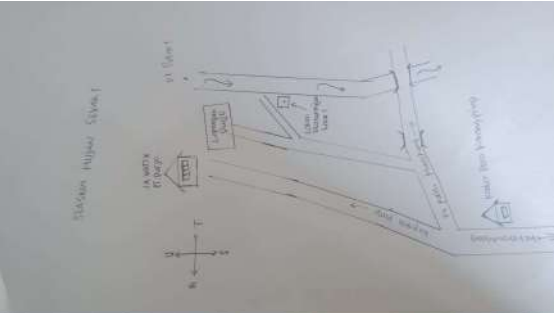
Keterangan : Gambar Kondisi Pos

| Kriteria | SubKriteria | Kondisi | | | | | | Bobot | | Bobot (Hasil Penilaian) | Hasil (Bobot x AHP) | Total penilaian |
|---|---|---|---|---|---|---|---|---|---|---|---|---|
| | | | | | | | | | | | | Baik |

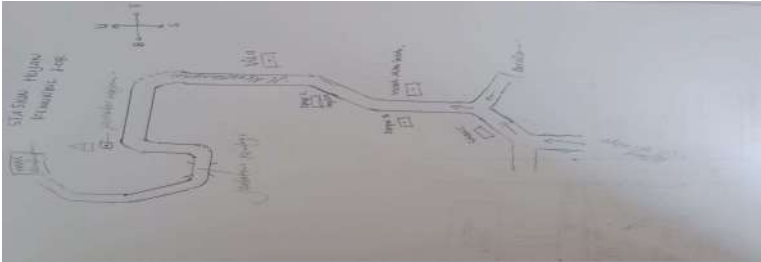
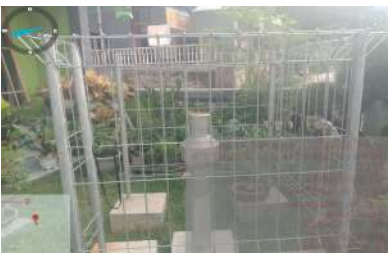
Keterangan : Gambar Kondisi Pos

| Kriteria | SubKriteria | Kondisi | | | | | | Bobot | | Bobot (Hasil Penilaian) | Hasil (Bobot x AHP) | Total penilaian |
|---|---|---|---|---|---|---|---|---|---|---|---|---|
| | | | | | | | | | | | | Baik |

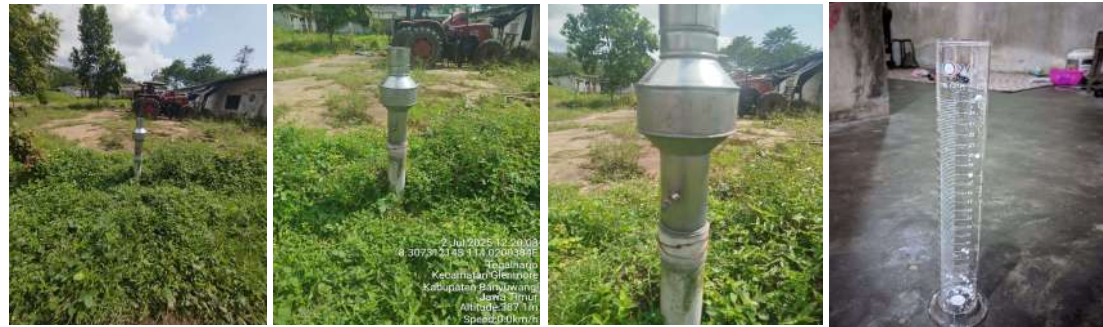
Keterangan : Gambar Kondisi Pos

| Kriteria | SubKriteria | Kondisi | | | | | | Bobot | | Bobot (Hasil Penilaian) | Hasil (Bobot x AHP) | Total penilaian |
|---|---|---|---|---|---|---|---|---|---|---|---|---|
| | | | | | | | | | | | | Kurang Baik |

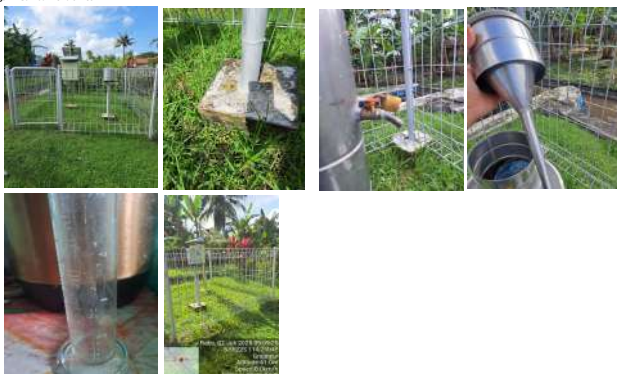
Keterangan : Gambar Kondisi Pos

| Kriteria | Subkriteria | Baik (5) | CHECK | Kondisi | | | | Bobot | Bobot (Hasil Penilaian) | Hasil (Bobot x AHP) | Total penilaian |
|---|---|---|---|---|---|---|---|---|---|---|---|
| | | | | | | | | | | | Baik |

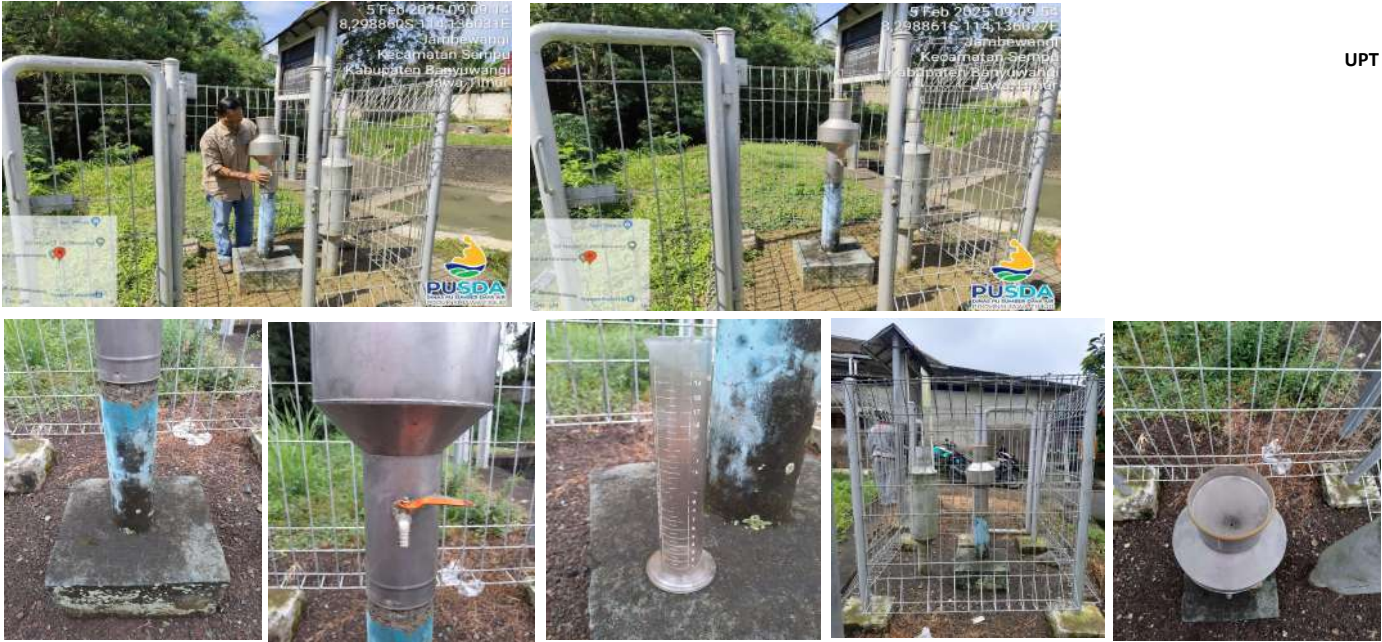
Keterangan : Gambar Kondisi Pos

| Kriteria | SubKriteria | Kondisi | | | | | | Bobot | | Bobot (Hasil Penilaian) | Hasil (Bobot x AHP) | Total penilaian |
|---|---|---|---|---|---|---|---|---|---|---|---|---|
| | | | | | | | | | | | | Baik |

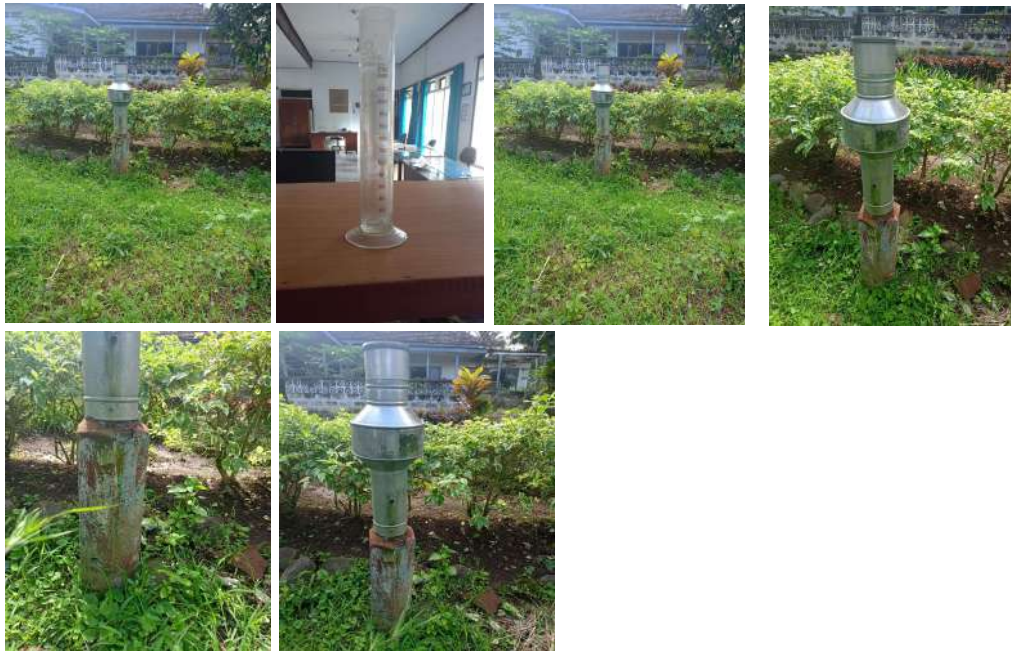
Keterangan : Gambar Kondisi Pos

| Kriteria | SubKriteria | Kondisi | | | | | | Bobot | | Bobot (Hasil Penilaian) | Hasil (Bobot x AHP) | Total penilaian |
|---|---|---|---|---|---|---|---|---|---|---|---|---|
| | | | | | | | | | | | | Kurang Baik |

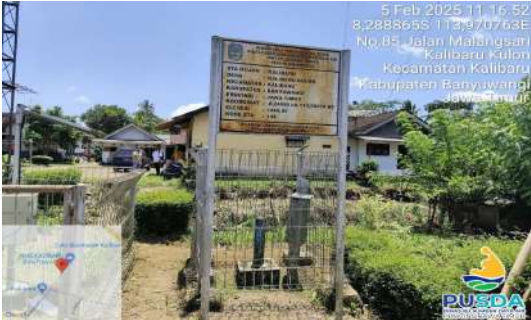
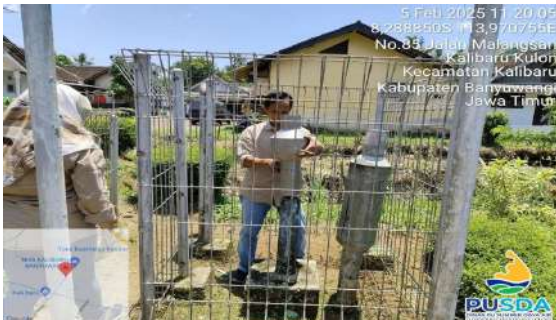
Keterangan : Gambar Kondisi Pos

| Kriteria | SubKriteria | Kondisi | | | | | | Bobot | Bobot (Hasil Penilaian) | Hasil (Bobot x AHP) | Total penilaian |
|---|---|---|---|---|---|---|---|---|---|---|---|
| | | | | | | | | | | | Baik |

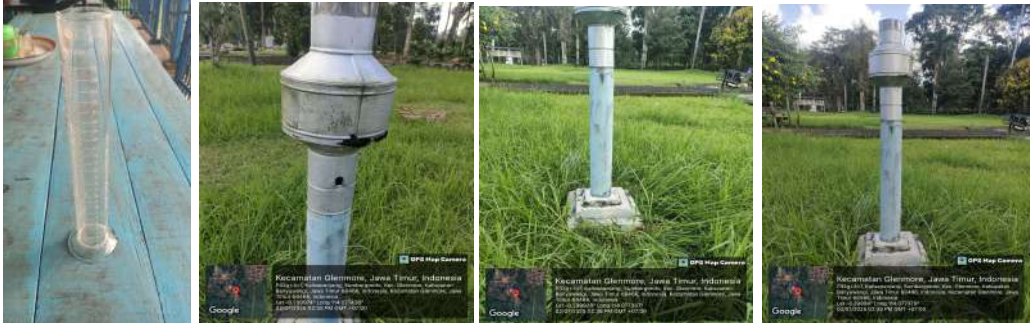
Keterangan : Gambar Kondisi Pos

| Kriteria | SubKriteria | Kondisi | | | | | | Bobot | | Bobot (Hasil Penilaian) | Hasil (Bobot x AHP) | Total penilaian |
|---|---|---|---|---|---|---|---|---|---|---|---|---|
| | | | | | | | | | | | | Kurang Baik |

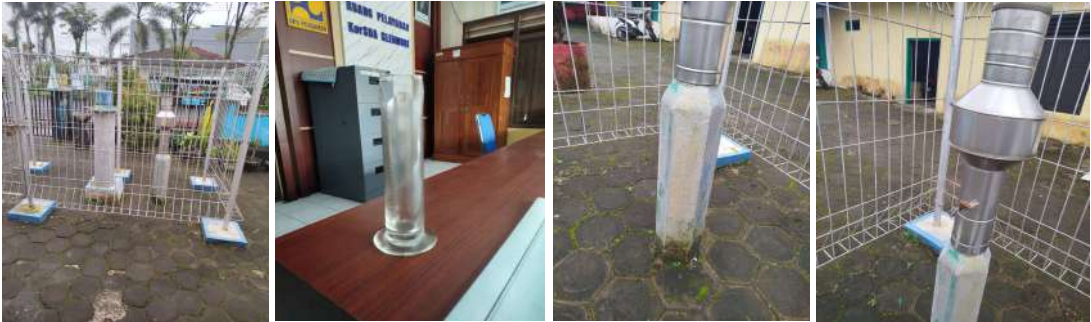
Keterangan : Gambar Kondisi Pos

| Kriteria | SubKriteria | Kondisi | | | | | | Bobot | | Bobot (Hasil Penilaian) | Hasil (Bobot x AHP) | Total penilaian |
|---|---|---|---|---|---|---|---|---|---|---|---|---|
| | | | | | | | | | | | | Baik |

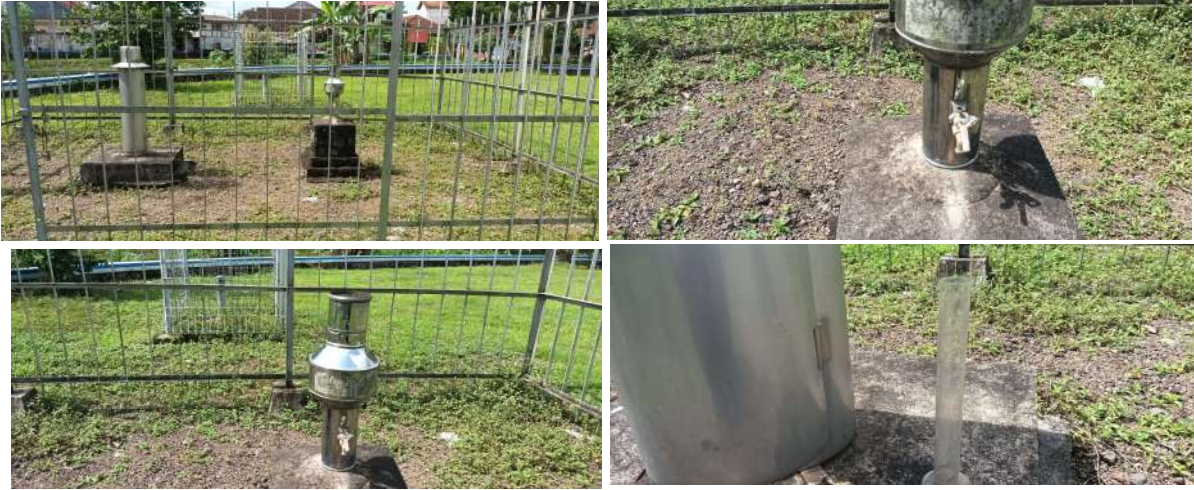
Keterangan : Gambar Kondisi Pos

| Kriteria | SubKriteria | Kondisi | | | | | | Bobot | | Bobot (Hasil Penilaian) | Hasil (Bobot x AHP) | Total penilaian |
|---|---|---|---|---|---|---|---|---|---|---|---|---|
| | | | | | | | | | | | | Baik |

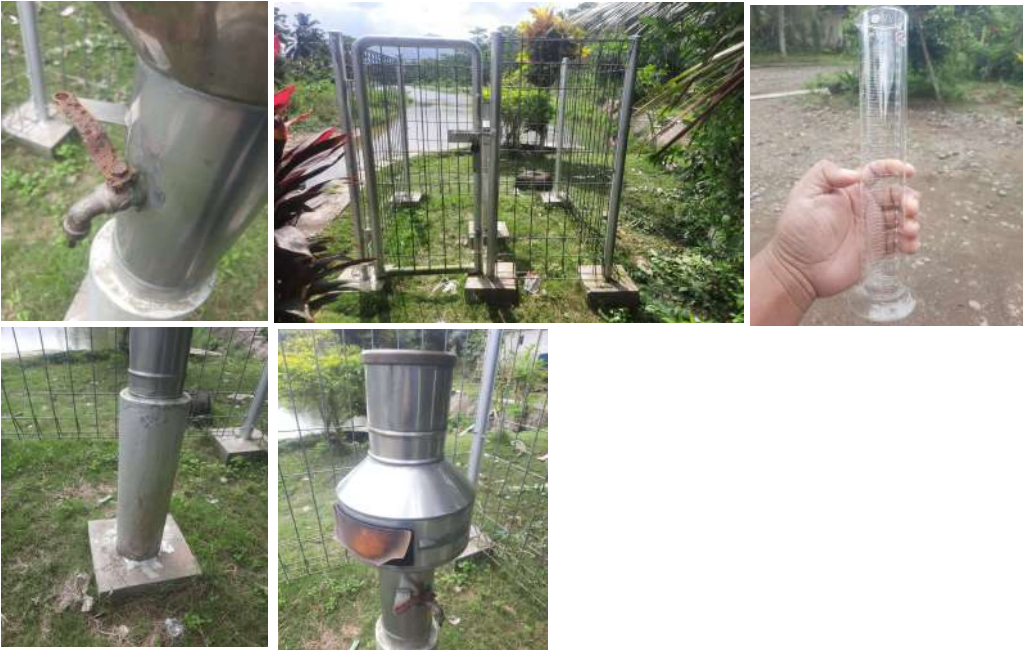
Keterangan : Gambar Kondisi Pos

| Kriteria | SubKriteria | Kondisi | | | | | | Bobot | | Bobot (Hasil Penilaian) | Hasil (Bobot x AHP) | Total penilaian |
|---|---|---|---|---|---|---|---|---|---|---|---|---|
| | Kondisi Kran | Berfungsi dan tidak berkarat | - | Berfungsi tapi berkarat | - | Tidak berfungsi/ rusak | v | 0.143 | 1 | 0.143 | | |
| | Kondisi Aliran Air pada Kran | Pengeluaran air lancar | - | Pengeluaran air tersendat | - | Mampat/ tersumbat | v | 0.143 | 1 | 0.143 | | |
| | Corong | Berfungsi, tidak berkarat dan tidak bocor | - | Berfungsi, berkarat tapi tidak bocor | v | Tidak berfungsi | - | 0.443 | 3 | 1.329 | | |
| | Jarak dari Pohon/ Rumah/ Bangunan | Tidak terdapat pohon dan atau rumah pada jarak ≤10 m | - | Terdapat sedikit pohon dan atau rumah yang tidak terlalu tinggi pada jarak ≤10 m | v | Banyak terdapat pohon dan atau rumah pada jarak ≤10 m | - | 0.584 | 3 | 1.752 | | |
| | Kondisi kebersihan | Tidak terdapat semak belukar | - | Terdapat semak belukar tapi tidak terlalu tinggi (≤1.2 m) | v | Terdapat semak belukar yang tinggi (>1.2 m) | - | 0.184 | 3 | 0.552 | | |

| Kriteria | SubKriteria | Kondisi | | | | | | Bobot | | Bobot (Hasil Penilaian) | Hasil (Bobot x AHP) | Total penilaian |
|---|---|---|---|---|---|---|---|---|---|---|---|---|
| | Kerajinan Pencatatan | Dilakukan jam 7 pagi setiap hari | - | Dilakukan jam 7 pagi di hanya saat hari hujan | v | Jarang dilakukan | - | | 0.578 | 3 | 1.734 | |
| | | | | | | | | | | | | Kurang Baik |
