# Quality Control

## Data Curah Hujan Tahun 2025

**UPT PSDA WS. BONDOYUDO BARU  
DI LUMAJANG**

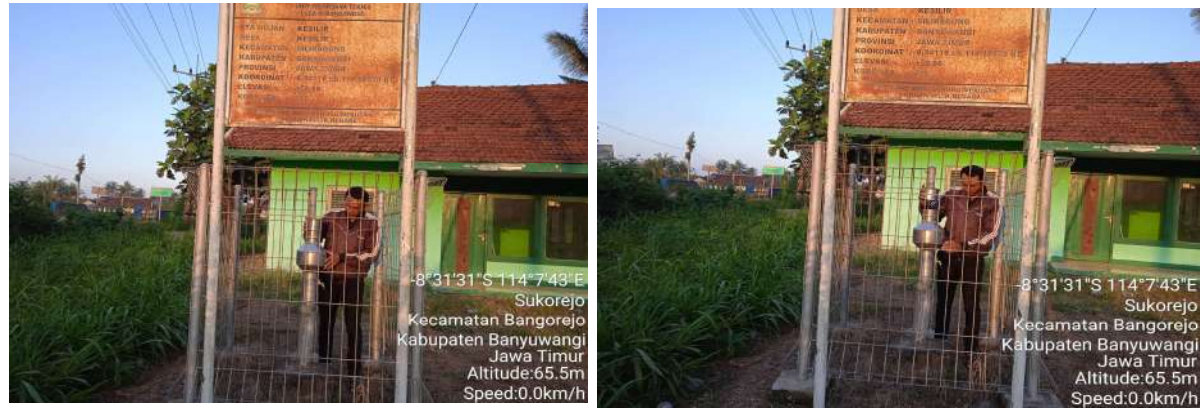
Keterangan : Gambar Kondisi Pos

| Kriteria | SubKriteria | Kondisi | | | | | | Bobot | | Bobot (Hasil Penilaian) | Hasil (Bobot x AHP) | Total penilaian |
|---|---|---|---|---|---|---|---|---|---|---|---|---|
| | | | | | | | | | | | | Baik |

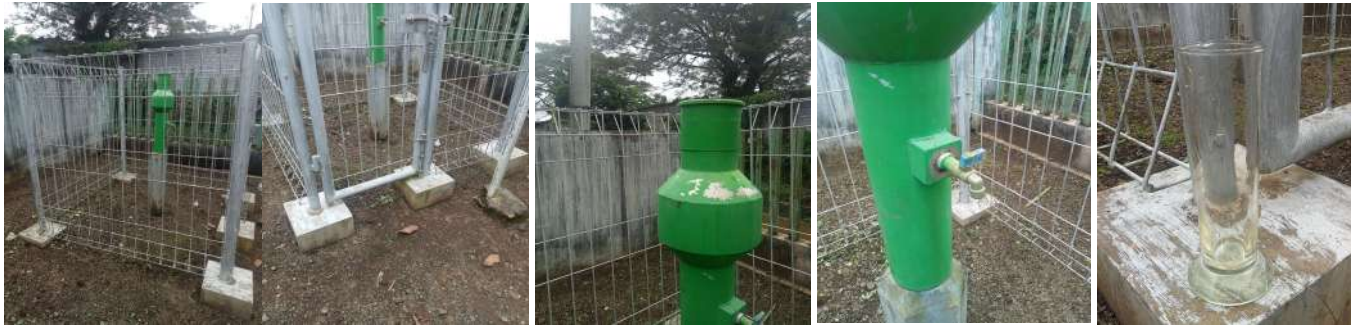
Keterangan : Gambar Kondisi Pos

| Kriteria | SubKriteria | Kondisi | | | | | | Bobot | | Bobot (Hasil Penilaian) | Hasil (Bobot x AHP) | Total penilaian |
|---|---|---|---|---|---|---|---|---|---|---|---|---|
| | | | | | | | | | | | | Baik |

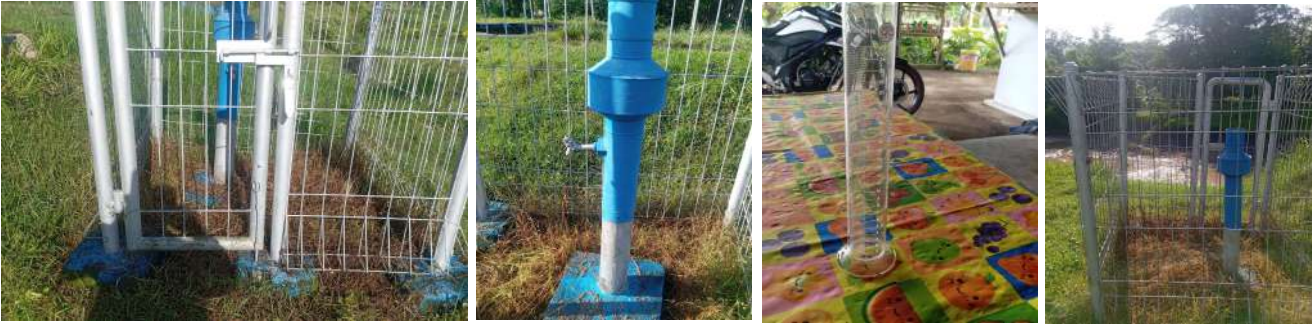
Keterangan : Gambar Kondisi Pos

| Kriteria | SubKriteria | Kondisi | | | | | | Bobot | | Bobot (Hasil Penilaian) | Hasil (Bobot x AHP) | Total penilaian |
|---|---|---|---|---|---|---|---|---|---|---|---|---|
| | | | | | | | | | | | | Baik |

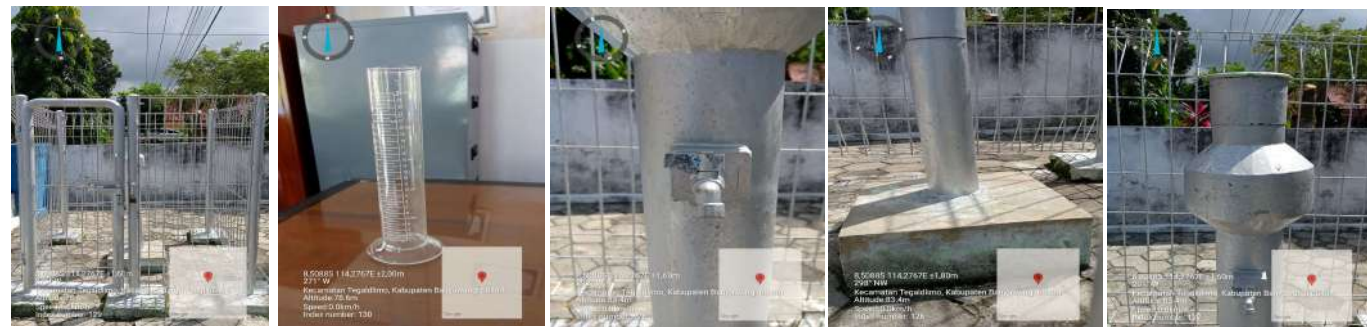
Keterangan : Gambar Kondisi Pos

| Kriteria | SubKriteria | Kondisi | | | | | | Bobot | | Bobot (Hasil Penilaian) | Hasil (Bobot x AHP) | Total penilaian |
|---|---|---|---|---|---|---|---|---|---|---|---|---|
| | | | | | | | | | | | | Baik |
