# Quality Control

## Data Curah Hujan Tahun 2025

**UPT PSDA WS. BENGAWAN SOLO  
DI BOJONEGORO**

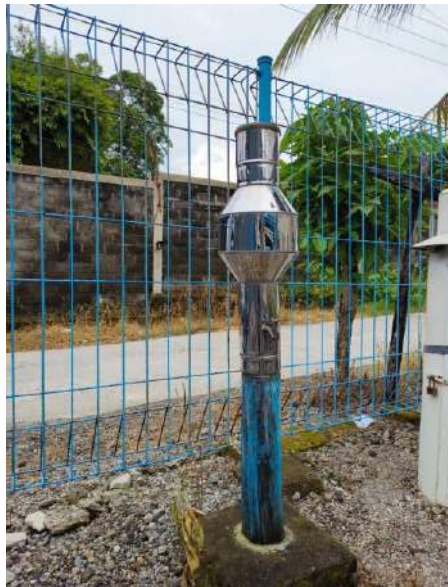
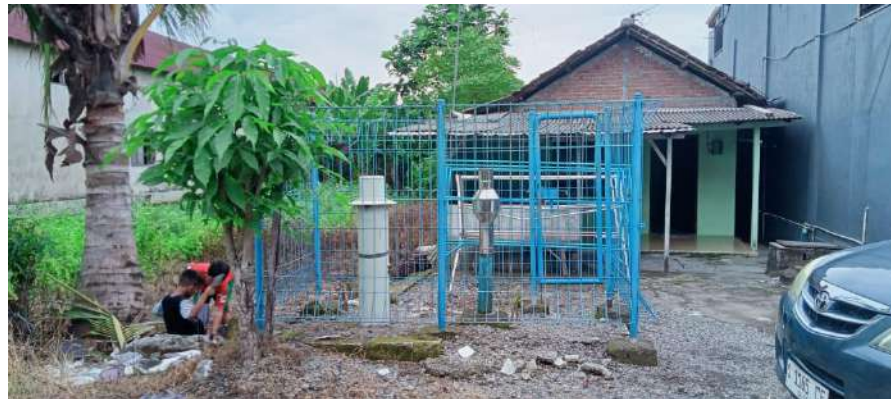
Nama Pos Hujan : Pos Pulekidul  
Jenis Pos Hujan : Manual  
Koordinat : 112.214897° LS  
-6.309750° BT  
Instansi Pemilik : UPT PSDA WS Begawan Solo Di Bojonegoro  
Tanggal Pelaksanaan : 2024  
Nama Surveyor : Enieke Suci Herawati  
Benny Agus Setiawan  
Irma Noor Fadhillah  
Jabatan : Staf  
Nama Penanggung Jawab : Teguh Prasetyo  
Jabatan : Kepala Seksi Operasi

| Kriteria | SubKriteria | Kondisi | | | | | | Bobot | | Bobot (Hasil Penilaian) | Hasil (Bobot x AHP) | Total penilaian |
|---|---|---|---|---|---|---|---|---|---|---|---|---|
| | Corong | Berfungsi, tidak berkarat dan tidak bocor | - | Berfungsi, berkarat tapi tidak bocor | v | Tidak berfungsi | - | | 0.443 | 3 | 1.329 | |
| | Kondisi Pagar | Baik terbuat dari BRC | - | Baik tapi tidak terbuat dari BRC | - | Rusak | v | | 0.027 | 1 | 0.0265 | |

| Kriteria | SubKriteria | Kondisi | | | | | | Bobot | | Bobot (Hasil Penilaian) | Hasil (Bobot x AHP) | Total penilaian |
|---|---|---|---|---|---|---|---|---|---|---|---|---|
| | | | | | | | | | | | | 4.00 |
| | | | | | | | | | | | | Baik |

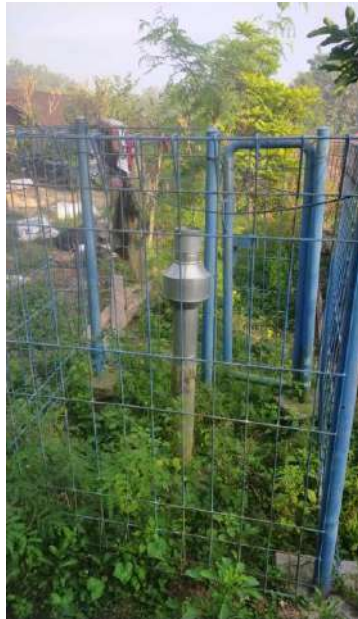
| Kriteria | SubKriteria | Kondisi | | | | | | Bobot | | Bobot (Hasil Penilaian) | Hasil (Bobot x AHP) | Total penilaian |
|---|---|---|---|---|---|---|---|---|---|---|---|---|
| | Corong | Berfungsi, tidak berkarat dan tidak bocor | - | Berfungsi, berkarat tapi tidak bocor | v | Tidak berfungsi | - | | 0.443 | 3 | 1.329 | |
| | Lokasi pos (terhadap keramaian) | Jauh dari keramaian | - | | v | Dekat dengan keramaian | - | | 0.077 | 3 | 0.2319 | |
| | Jarak dari Pohon/ Rumah/ Bangunan | Tidak terdapat pohon dan atau rumah pada jarak $\leq 10$ m | - | Terdapat sedikit pohon dan atau rumah yang tidak terlalu tinggi pada jarak $\leq 10$ m | v | Banyak terdapat pohon dan atau rumah pada jarak $\leq 10$ m | - | | 0.584 | 3 | 1.752 | |
| | Kondisi kebersihan | Tidak terdapat semak belukar | - | Terdapat semak belukar tapi tidak terlalu tinggi ( $\leq 1.2$ m) | v | Terdapat semak belukar yang tinggi ( $>1.2$ m) | - | | 0.184 | 3 | 0.552 | |

| Kriteria | SubKriteria | Kondisi | | | | | | Bobot | | Bobot (Hasil Penilaian) | Hasil (Bobot x AHP) | Total penilaian |
|---|---|---|---|---|---|---|---|---|---|---|---|---|
| | Kerajinan Pencatatan | Dilakukan jam 7 pagi setiap hari | - | Dilakukan jam 7 pagi di hanya saat hari hujan | v | Jarang dilakukan | - | | 0.578 | 3 | 1.734 | |
| | | | | | | | | | | | | 4.07 |
| | | | | | | | | | | | | Baik |

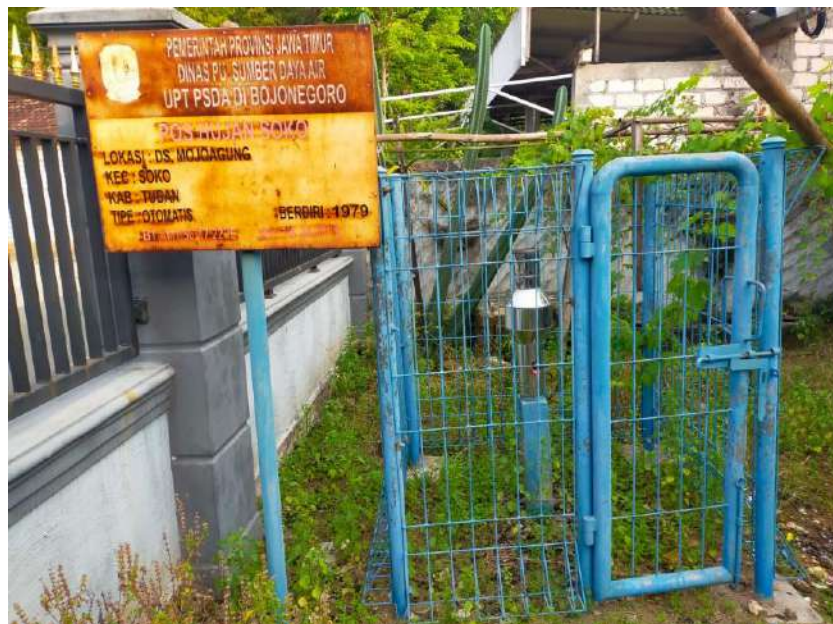
| Kriteria | SubKriteria | Kondisi | | | | | | Bobot | | Bobot (Hasil Penilaian) | Hasil (Bobot x AHP) | Total penilaian |
|---|---|---|---|---|---|---|---|---|---|---|---|---|
| | Corong | Berfungsi, tidak berkarat dan tidak bocor | - | Berfungsi, berkarat tapi tidak bocor | v | Tidak berfungsi | - | | 0.443 | 3 | 1.329 | |
| | Lokasi pos (terhadap keramaian) | Jauh dari keramaian | - | | v | Dekat dengan keramaian | - | | 0.077 | 3 | 0.2319 | |
| | Jarak dari Pohon/ Rumah/ Bangunan | Tidak terdapat pohon dan atau rumah pada jarak $\leq 10$ m | - | Terdapat sedikit pohon dan atau rumah yang tidak terlalu tinggi pada jarak $\leq 10$ m | v | Banyak terdapat pohon dan atau rumah pada jarak $\leq 10$ m | - | | 0.584 | 3 | 1.752 | |

| Kriteria | SubKriteria | Kondisi | | | | | | Bobot | | Bobot (Hasil Penilaian) | Hasil (Bobot x AHP) | Total penilaian |
|---|---|---|---|---|---|---|---|---|---|---|---|---|
| | | | | | | | | | | | | 4.07 |
| | | | | | | | | | | | | Baik |

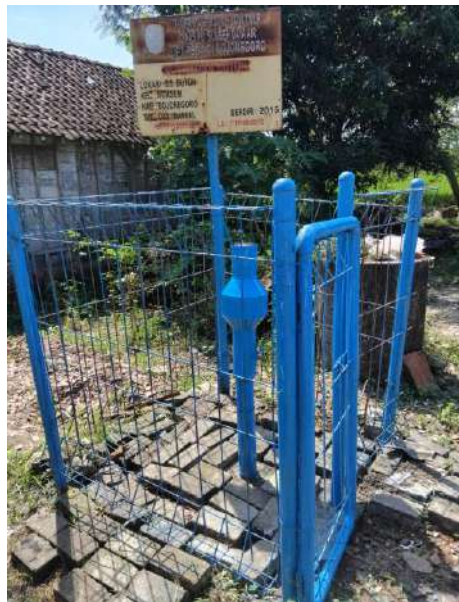
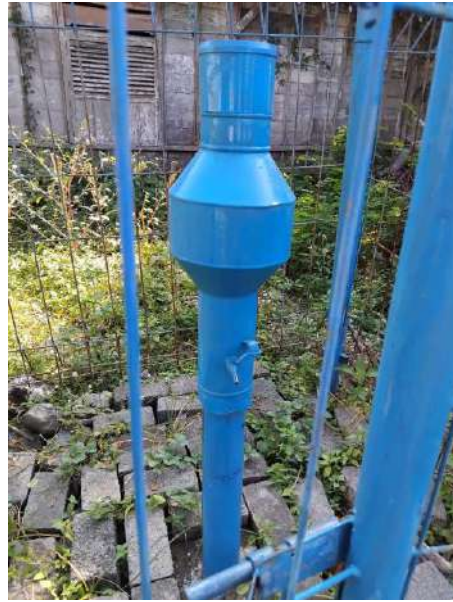
| Kriteria | SubKriteria | Kondisi | | | | | | Bobot | | Bobot (Hasil Penilaian) | Hasil (Bobot x AHP) | Total penilaian |
|---|---|---|---|---|---|---|---|---|---|---|---|---|
| | Lokasi pos (terhadap keramaian) | Jauh dari keramaian | - | | v | Dekat dengan keramaian | - | | 0.077 | 3 | 0.2319 | |
| | Jarak dari Pohon/ Rumah/ Bangunan | Tidak terdapat pohon dan atau rumah pada jarak ≤10 m | - | Terdapat sedikit pohon dan atau rumah yang tidak terlalu tinggi pada jarak ≤10 m | v | Banyak terdapat pohon dan atau rumah pada jarak ≤10 m | - | | 0.584 | 3 | 1.752 | |
| | Kondisi kebersihan | Tidak terdapat semak belukar | - | Terdapat semak belukar tapi tidak terlalu tinggi (≤1.2 m) | v | Terdapat semak belukar yang tinggi (>1.2 m) | - | | 0.184 | 3 | 0.552 | |

| Kriteria | SubKriteria | Kondisi | | | | | | Bobot | | Bobot (Hasil Penilaian) | Hasil (Bobot x AHP) | Total penilaian |
|---|---|---|---|---|---|---|---|---|---|---|---|---|
| | Kerajinan Pencatatan | Dilakukan jam 7 pagi setiap hari | - | Dilakukan jam 7 pagi di hanya saat hari hujan | v | Jarang dilakukan | - | | 0.578 | 3 | 1.734 | |
| | | | | | | | | | | | | 4.58 |
| | | | | | | | | | | | | Baik |

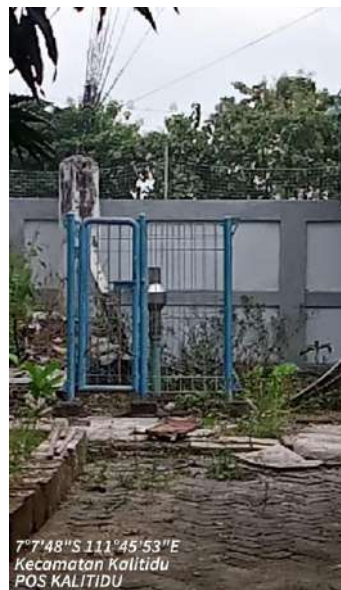
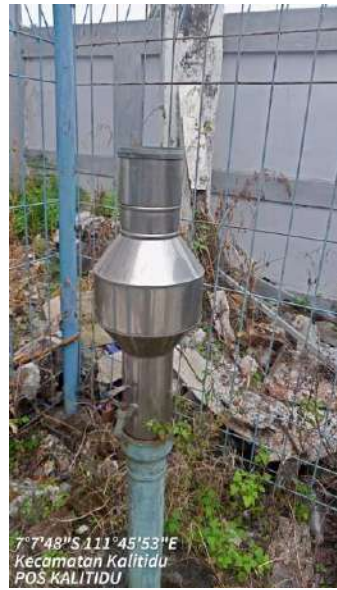
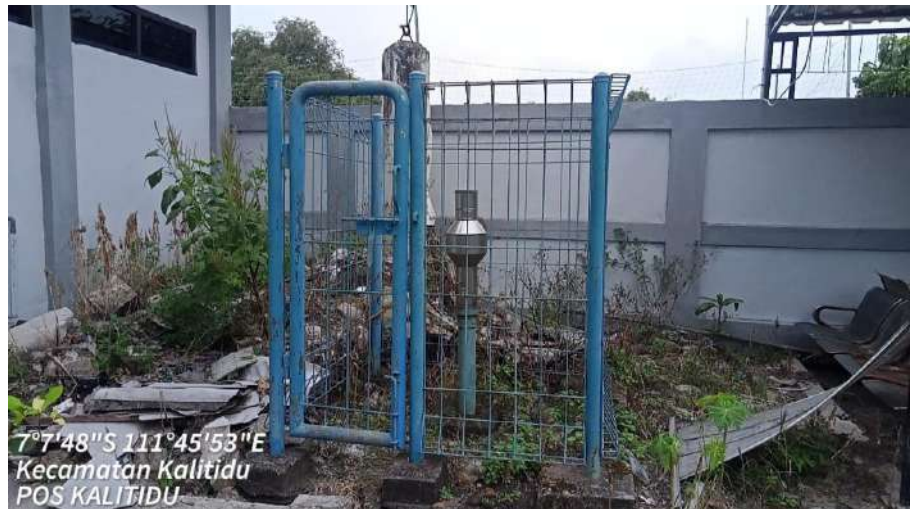
| Kriteria | SubKriteria | Kondisi | | | | | | Bobot | | Bobot (Hasil Penilaian) | Hasil (Bobot x AHP) | Total penilaian |
|---|---|---|---|---|---|---|---|---|---|---|---|---|
| | | | | | | | | | | | | 4.58 |
| | | | | | | | | | | | | Baik |

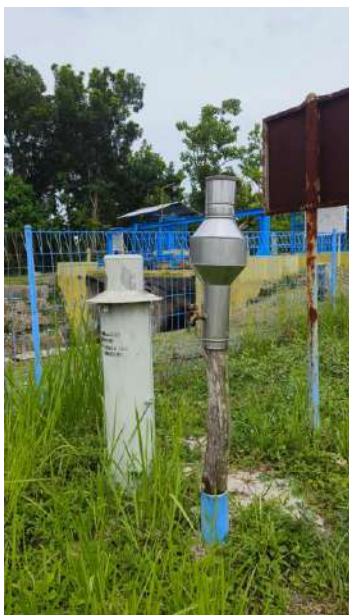
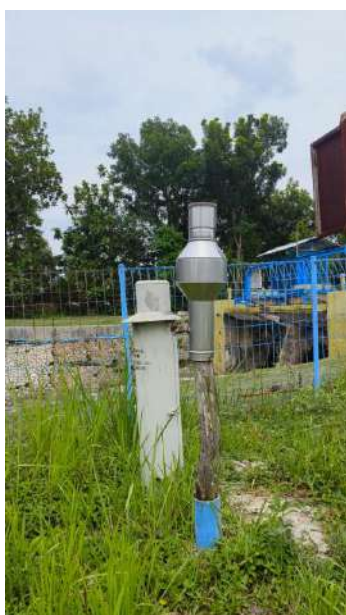
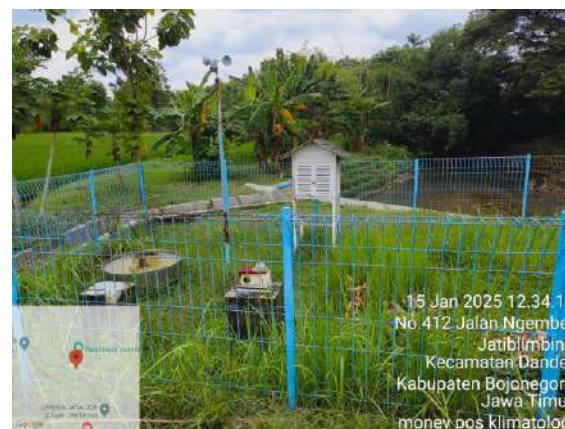
Nama Pos Hujan : Pos Jatiblimbing  
Jenis Pos Hujan : Manual  
Koordinat : 111.8724566° LS  
-7.2446° BT  
Instansi Pemilik : UPT PSDA WS Begawan Solo Di Bojonegoro  
Tanggal Pelaksanaan : 2024  
Nama Surveyor : Enieke Suci Herawati  
Benny Agus Setiawan  
Irma Noor Fadhillah  
Jabatan : Staf  
Nama Penanggung Jawab : Teguh Prasetyo  
Jabatan : Kepala Seksi Operasi

| Kriteria | SubKriteria | Kondisi | | | | | | Bobot | | Bobot (Hasil Penilaian) | Hasil (Bobot x AHP) | Total penilaian |
|---|---|---|---|---|---|---|---|---|---|---|---|---|
| Kinerja Alat Manual | Posisi | Tegak | - | Miring sedikit ( $<\pm 10^\circ$ ) | v | Miring besar ( $>\pm 10^\circ$ ) | - | | 0.165 | 3 | 0.495 | |
| | Kondisi Kran | Berfungsi dan tidak berkarat | - | Berfungsi tapi berkarat | v | Tidak berfungsi/ rusak | - | | 0.143 | 3 | 0.429 | |
| | Kondisi Aliran Air pada Kran | Pengeluaran air lancar | - | Pengeluaran air tersendat | v | Mampat/ tersumbat | - | | 0.143 | 3 | 0.429 | |
| | Fondasi | Baik, tidak ada yang keropos | - | Rusak ringan | v | Rusak parah | - | | 0.053 | 3 | 0.159 | |
| | Kondisi kebersihan | Tidak terdapat semak belukar | - | Terdapat semak belukar tapi tidak terlalu tinggi ( $\leq 1.2$ m) | v | Terdapat semak belukar yang tinggi ( $>1.2$ m) | - | | 0.184 | 3 | 0.552 | |

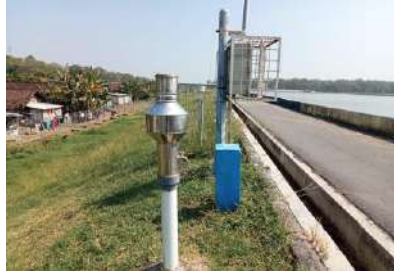
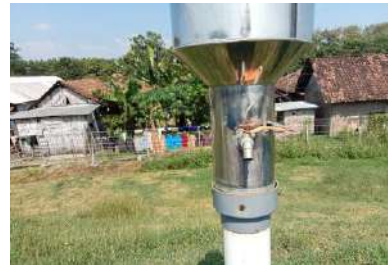
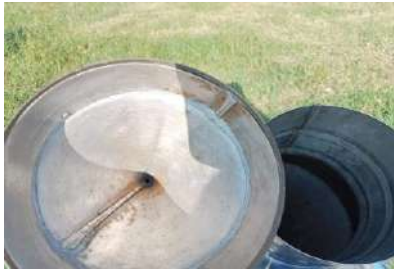
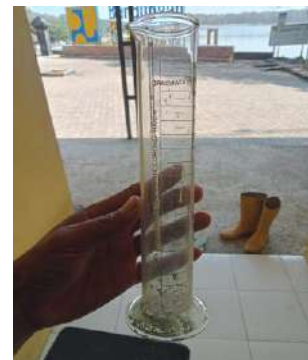
Keterangan : Gambar Kondisi Pos

Ket: berdekatan dengan Pos BBWS B. Solo sebagai instrumen waduk saradan.

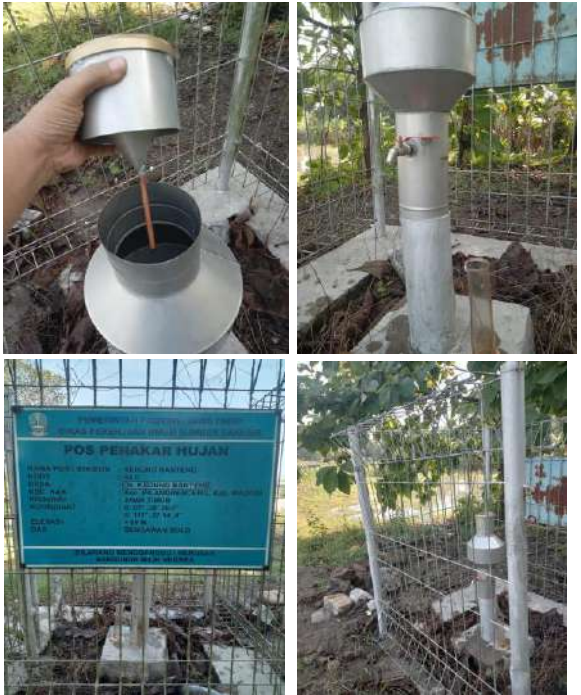
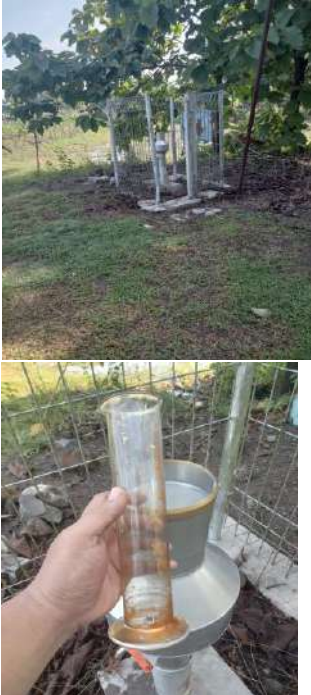
Keterangan : Gambar Kondisi Pos

Ket: Penakar rusak/ perlu diganti  
Perlu pembersihan semak-semak

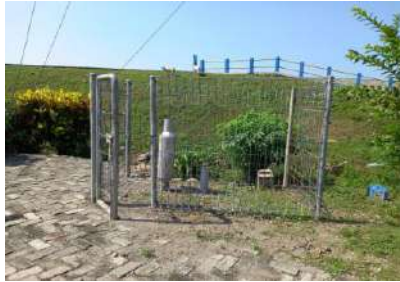
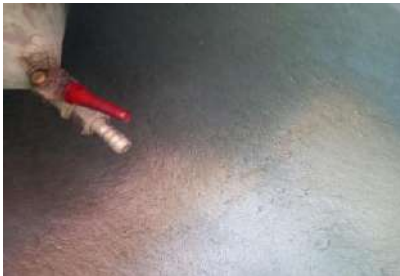
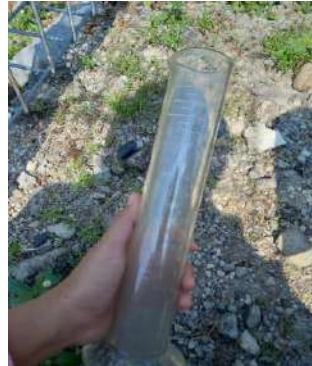
Ket: Tidak ada Papan Nama  
Tidak ada gembok pagar

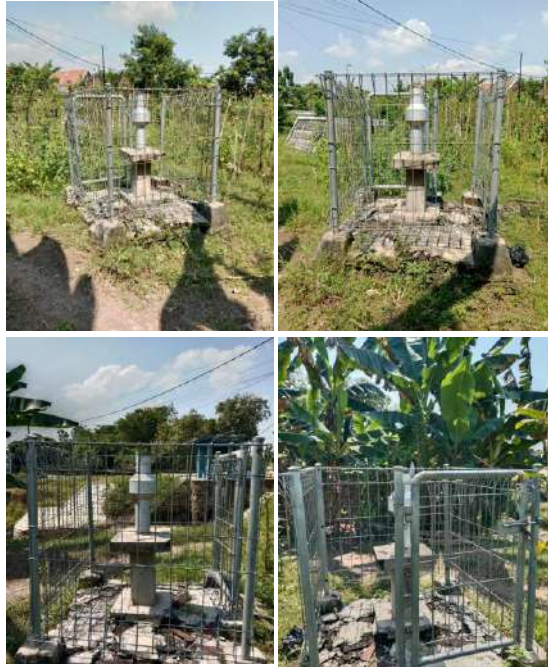
Pagar tidak terbuat dari BRC  
Tidak ada papan nama

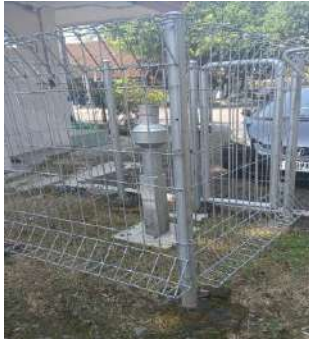
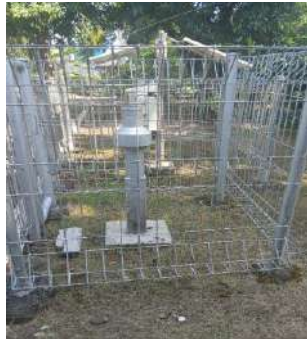
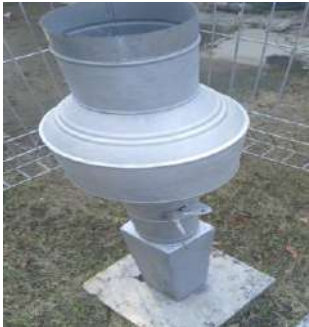
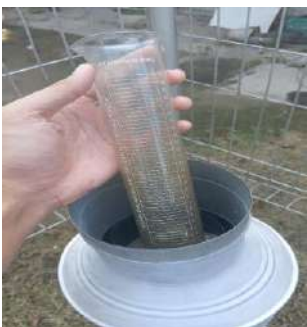
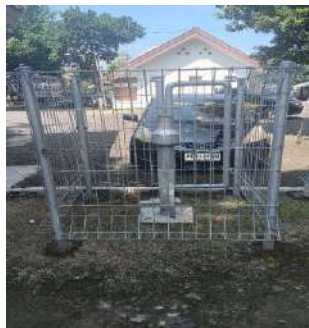
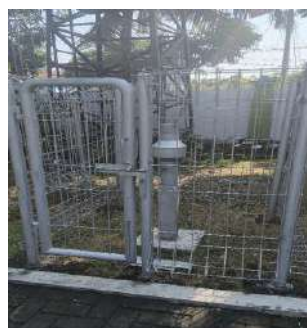
Ket: Tidak ada Papan Nama  
Tidak ada Gembok Pagar  
Berhimpitan dengan Pos Hujan BMKG

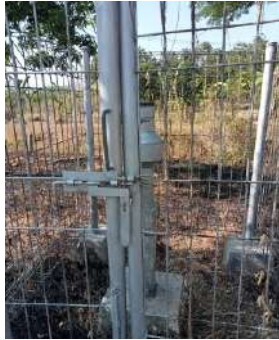
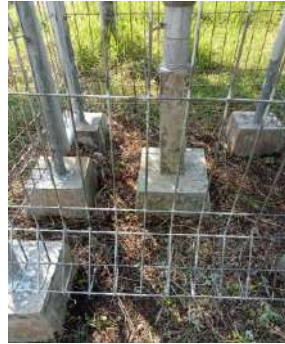
Ket: Perlu pembersihan semak-semak  
Tidak ada papan nama

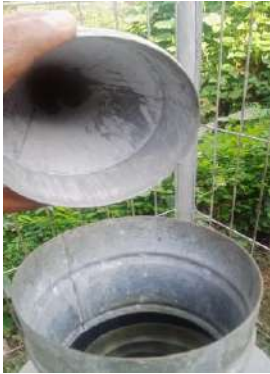
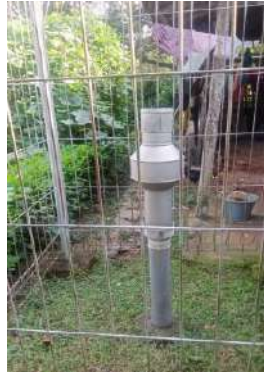
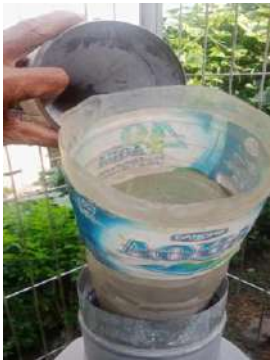
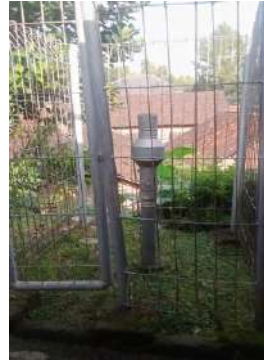
Ket:  
Cat kusam  
Keran rusak  
Tidak ada papan nama  
Gelas ukur pecah

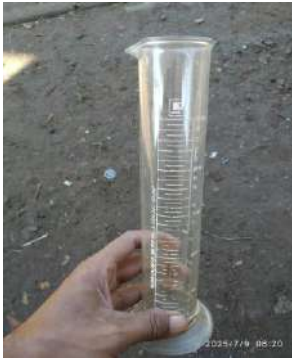
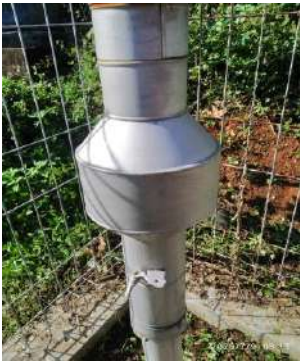
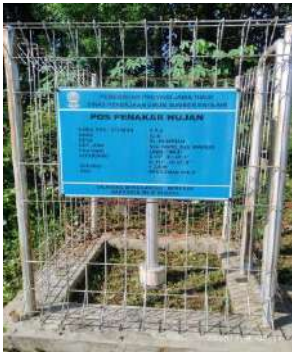
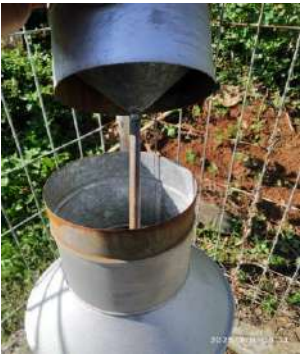
Ket: Engsel pintu rusak

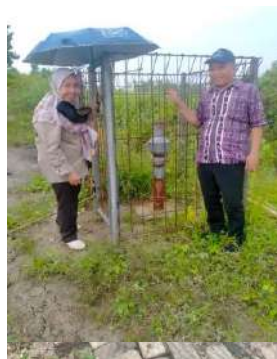
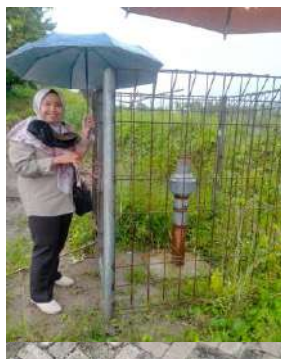
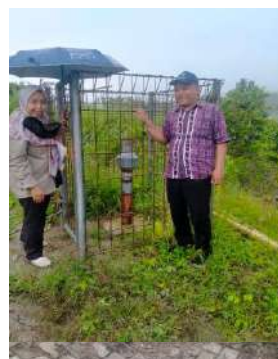
Ket: Tidak ada Papan Nama

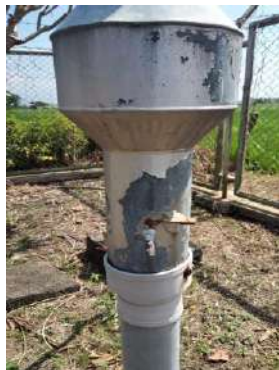
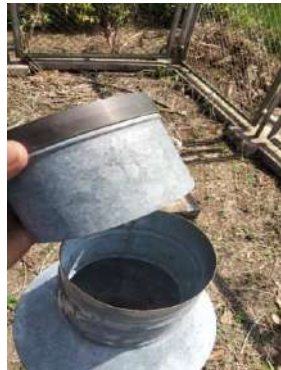
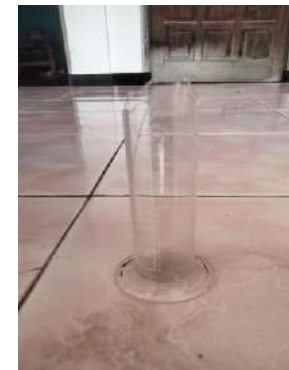
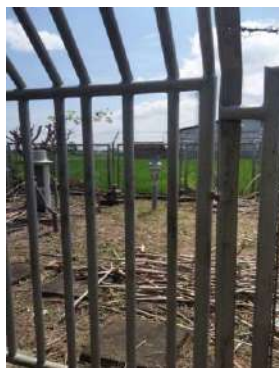
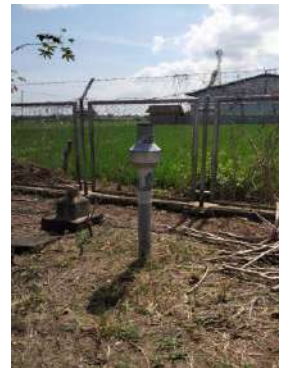
Ket: Tidak ada gembok  
Tidak ada Papan Nama

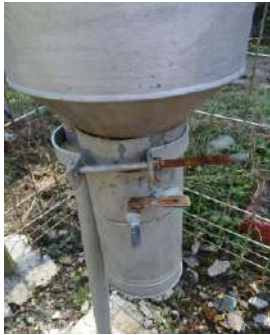
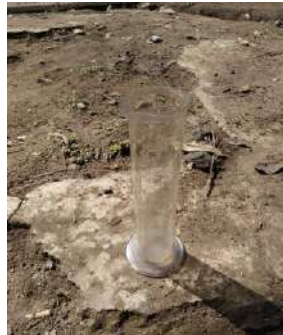
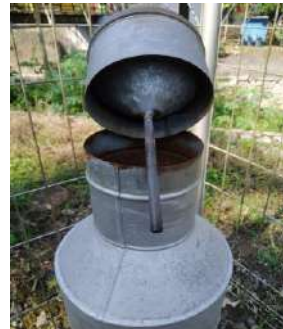
Tidak ada papan nama

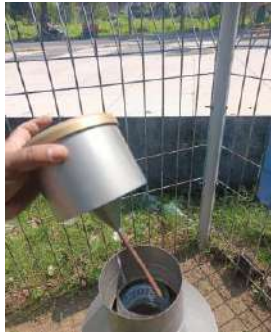
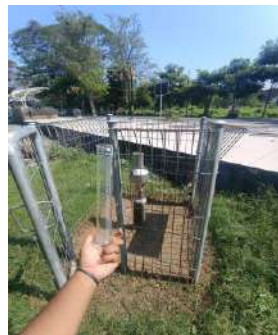
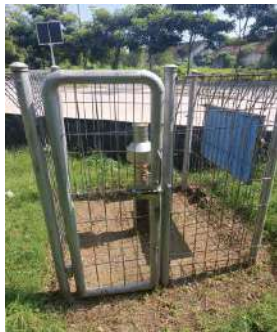
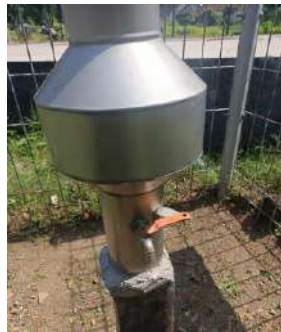
Ket: Perlu pembersihan semak-semak

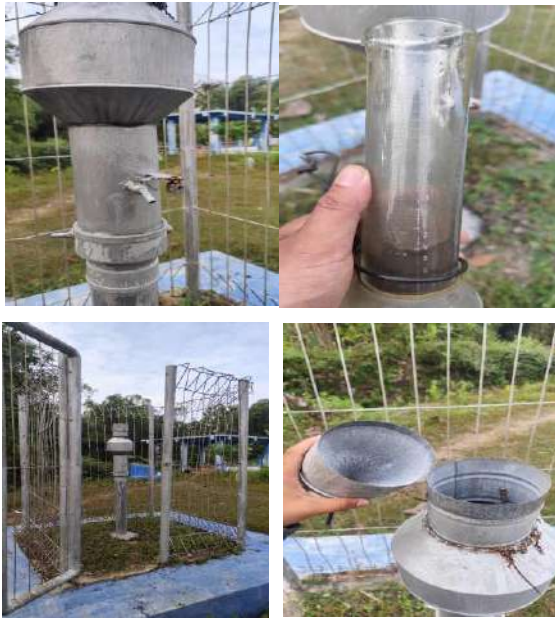
Tidak ada papan nama

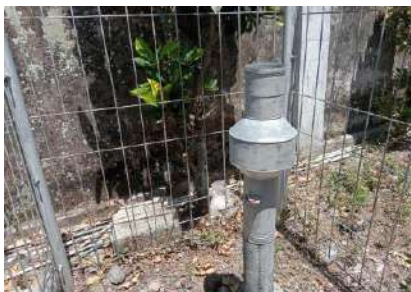
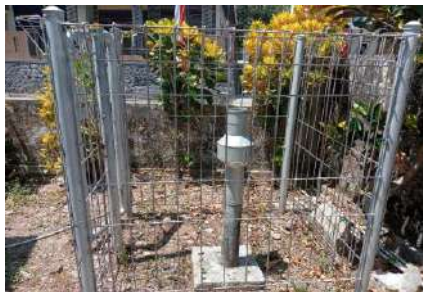
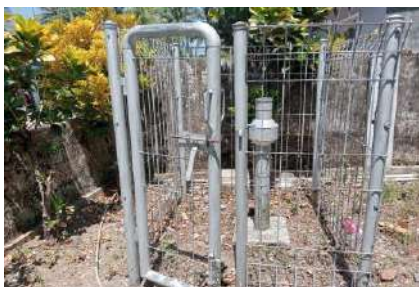
Ket: Terdapat sedikit pohon ≤10 m  
Tidak ada papan nama

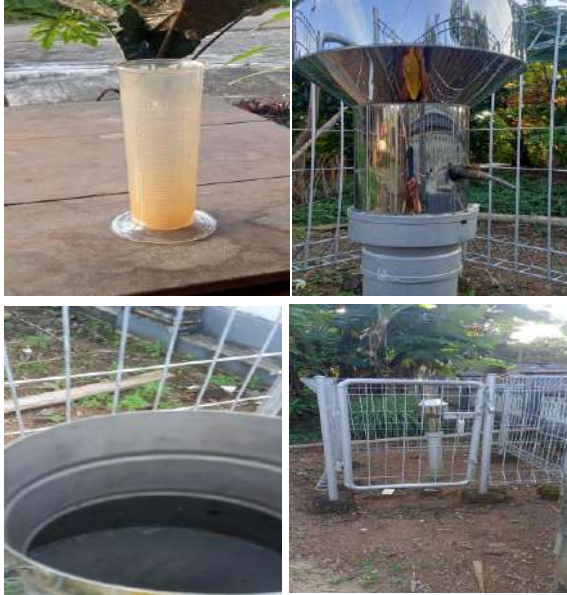
Ket: Tidak ada papan nama  
Perlu pembersihan semak-semak

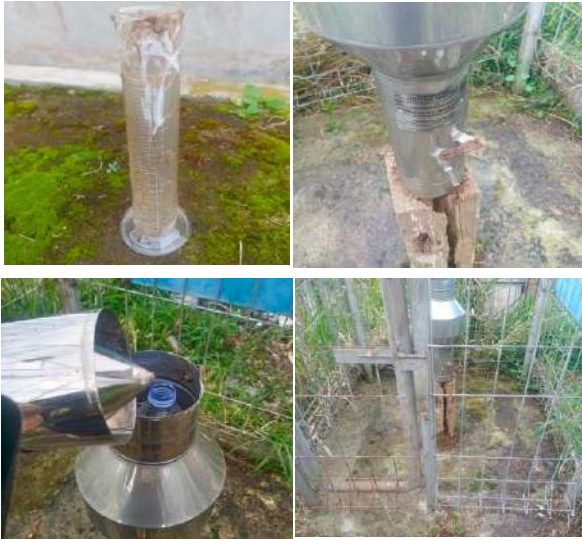
Ket: Perlu pembersihan semak-semak

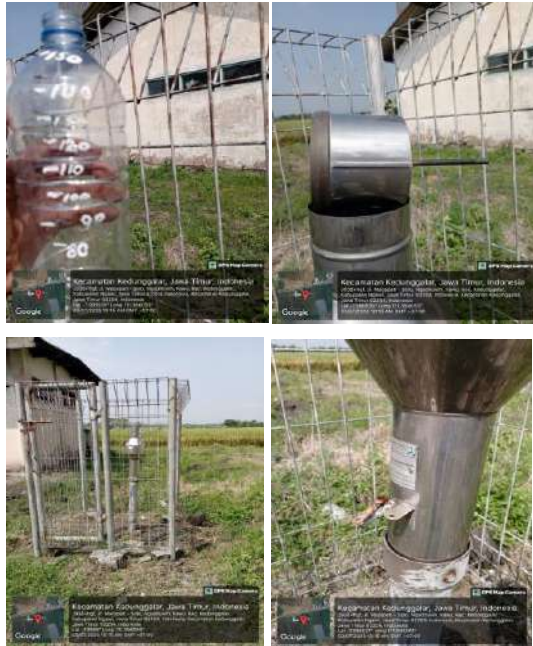
Tidak ada papan nama  
Perlu Pembersihan semak-semak  
Tidak ada gembok

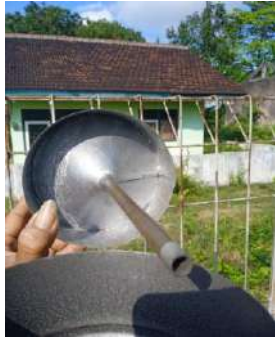
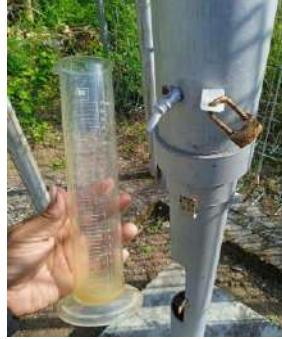
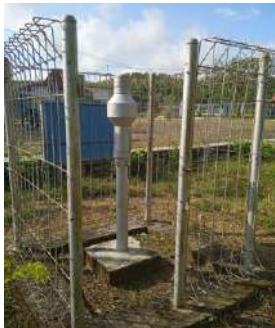
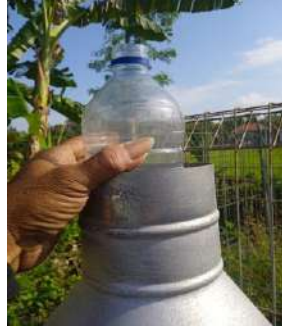
Ket: Perlu pembersihan semak-semak

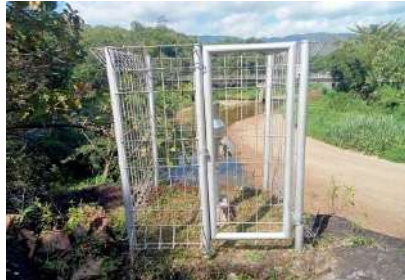
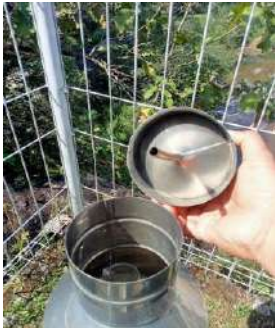
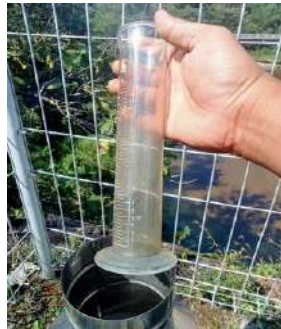
Ket: Perlu pembersihan semak-semak

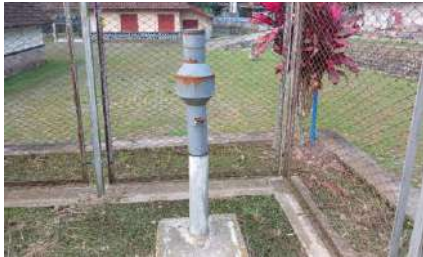
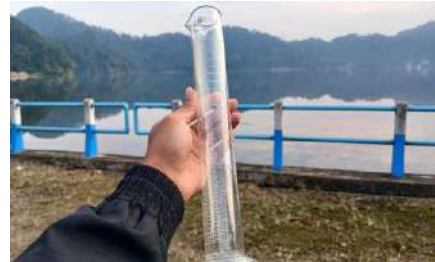
Ket: Perlu pembersihan semak-semak

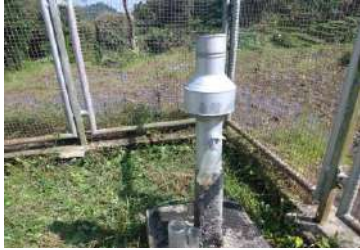
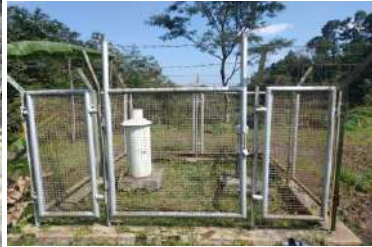
Ket: Perlu pembersihan semak-semak

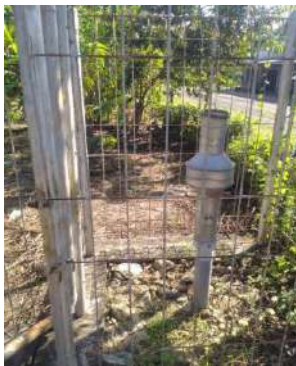
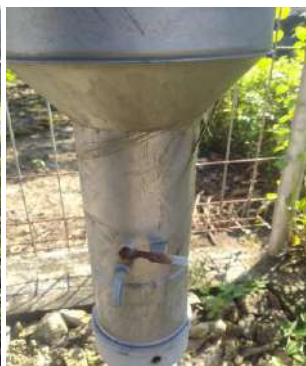
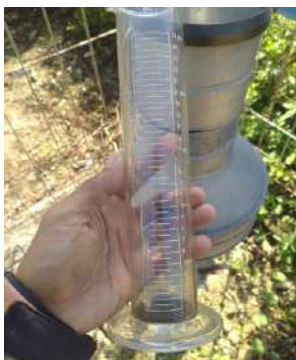
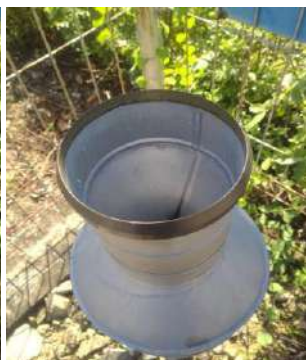
Ket: Perlu pembersihan semak-semak

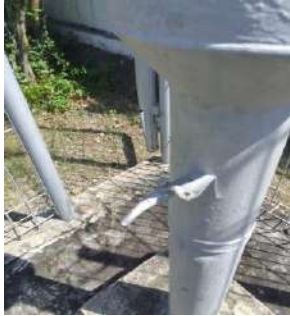
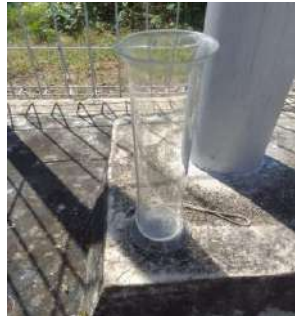
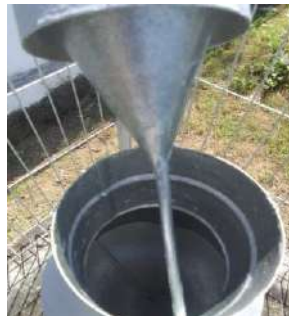
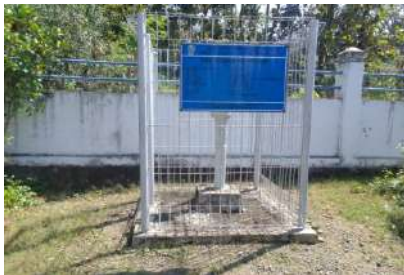
Ket: Perlu pembersihan semak-semak

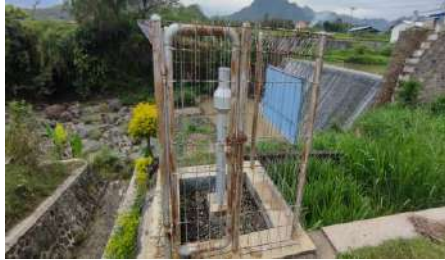
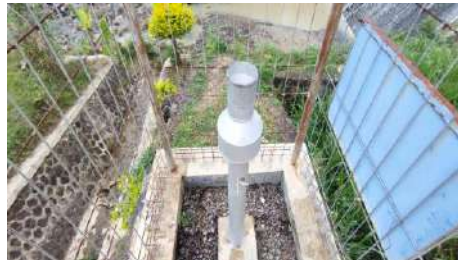
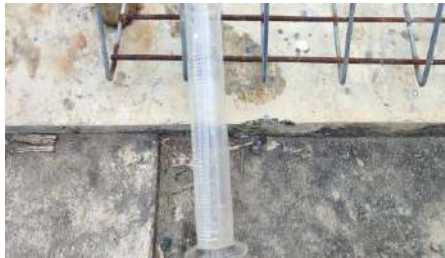
Ket: Perlu pemebrsihan semak-semak  
Pagar berkarat

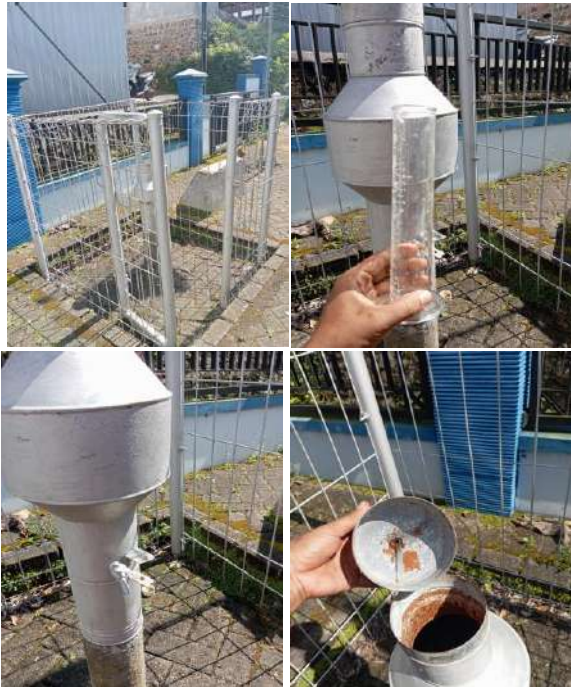
Tidak ada papan nama

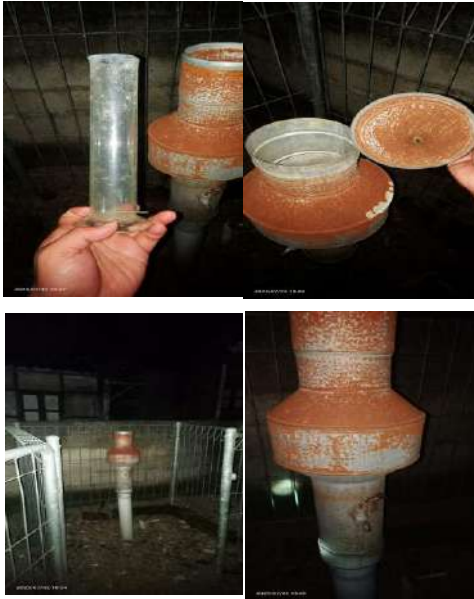
Ket: Corong penuh karat

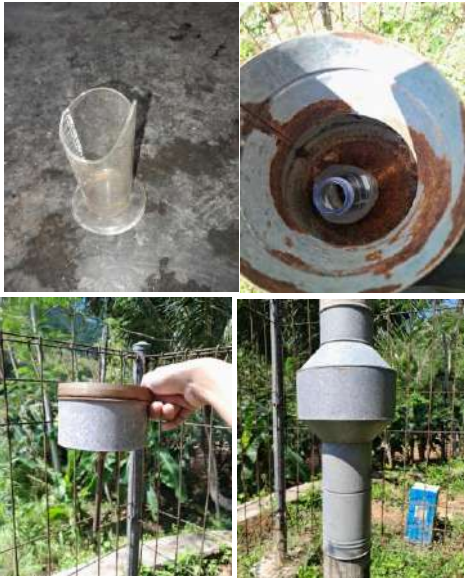
Ket: Gelas ukur pecah  
Perlu pembersihan semak-semak

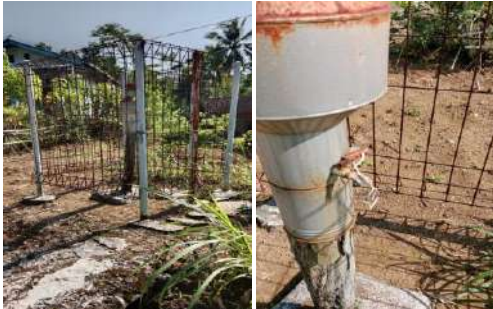
Ket: Perlu pembersihan semk-semak  
Corong berkarat

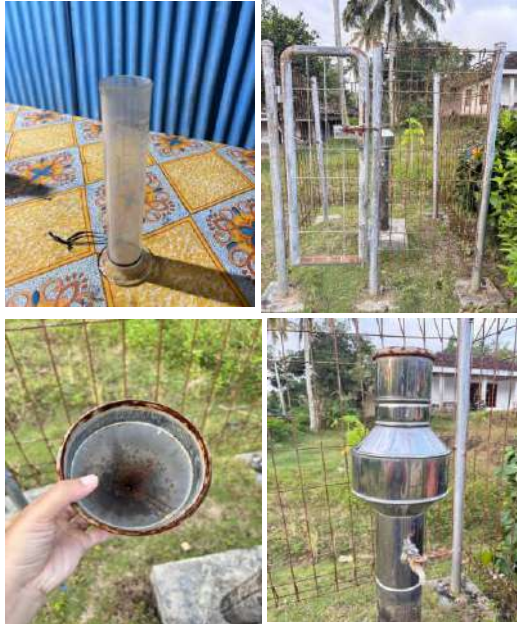
Ket: Perlu pembersihan semk-semak

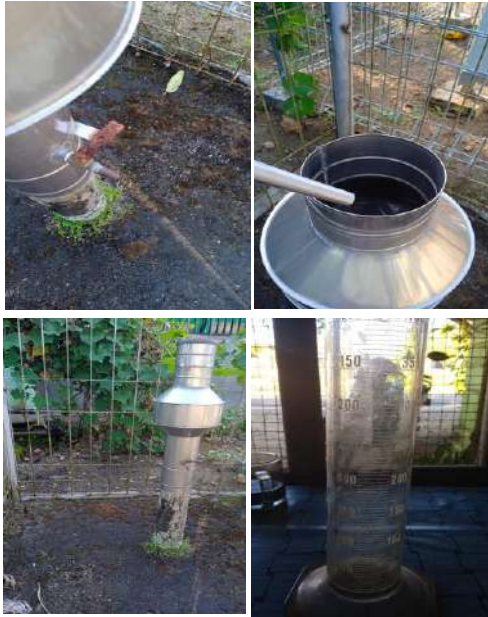
Ket: Perlu pembersihan semk-semak

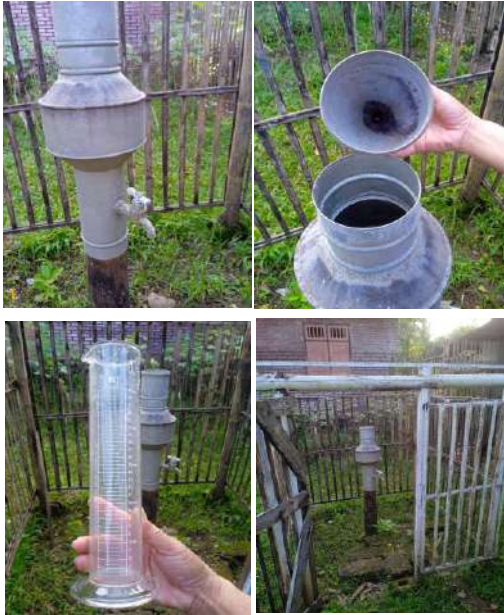
Ket: Perlu pembersihan semk-semak

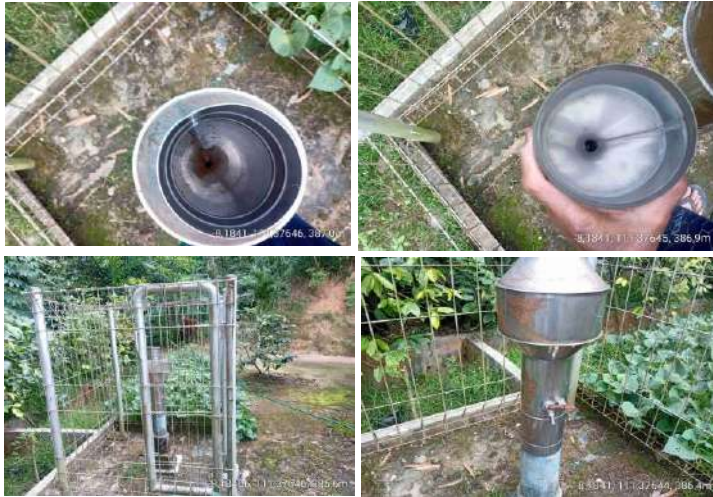
Ket: Perlu pembersihan semk-semak

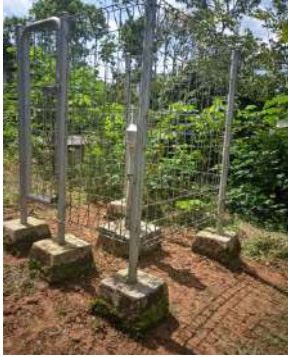
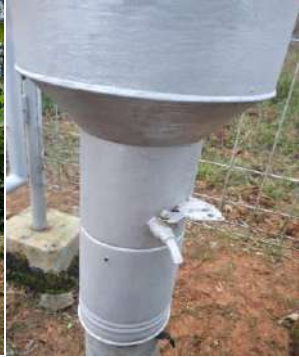
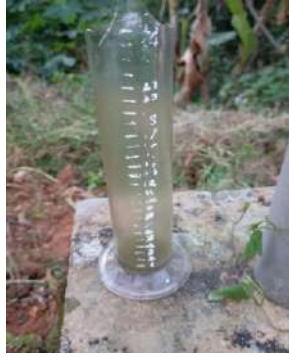
Ket: Perlu pembersihan semak-semak

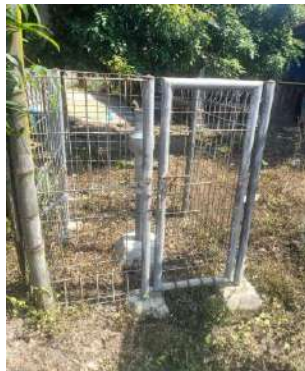
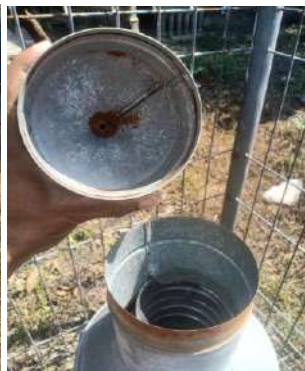
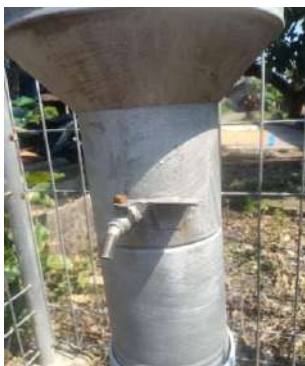
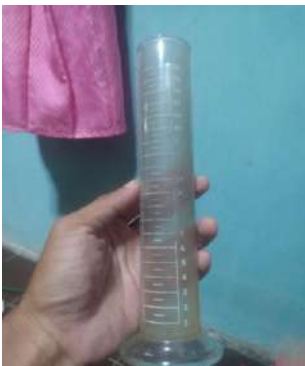
Ket:  
 Perlu pembersihan semak-semak  
 Tidak ada papan nama  
 Rimbunan pohon terlalu dekt dengan pos hujan

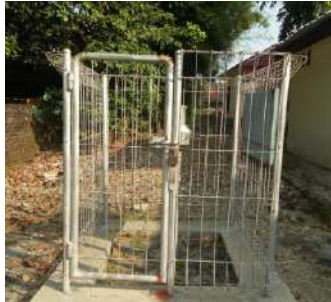
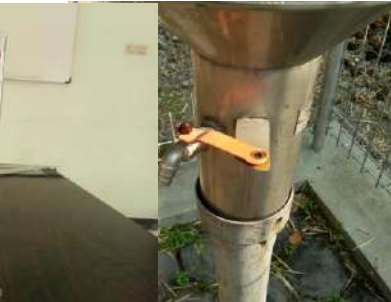
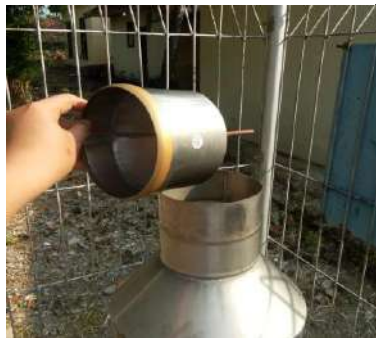
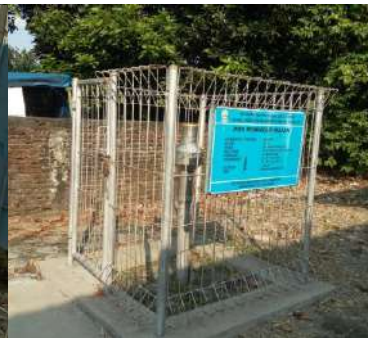
Ket: Kondisi masih bagus.

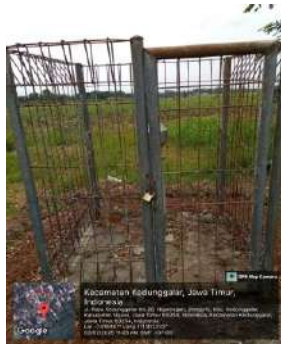
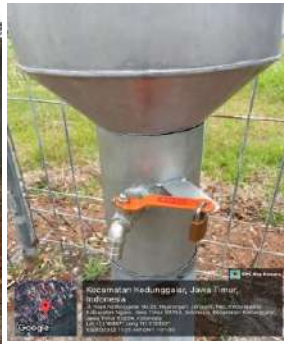
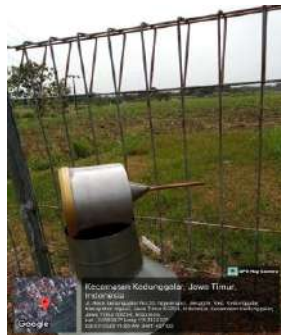
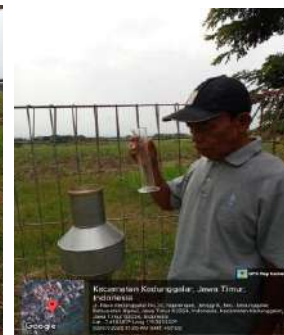
Tidak ada Papan Nama, corong rusak, tidak ada gembok pagar dan gelas ukur rusak perlu diganti penakarnya

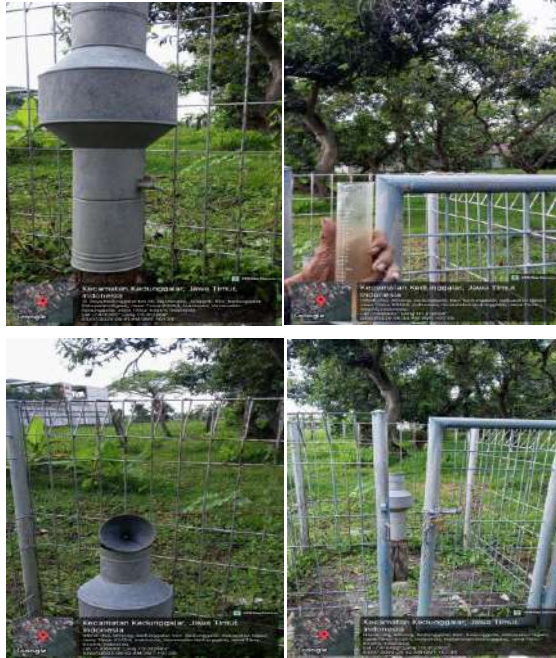
Tidak ada Papan Nama, Pagar Rusak Ringan / agak miring, tinggi penakar < 1,2 m.

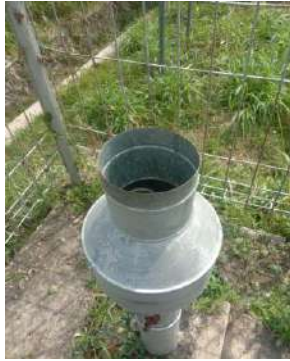
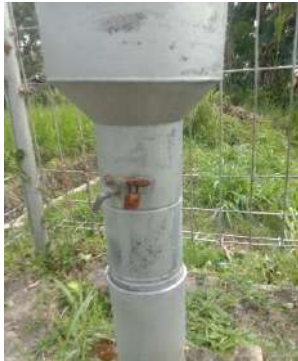
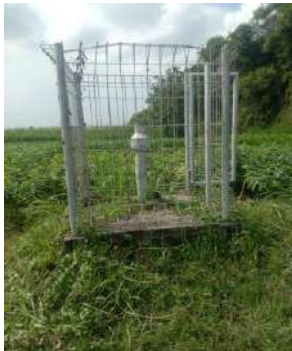
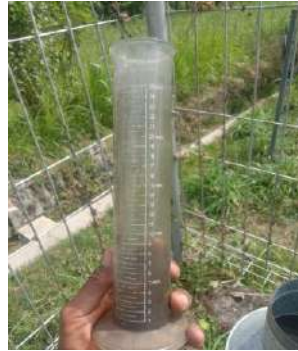
Ket: Perlu pembersihan semak-semak  
Tidak ada papan nama

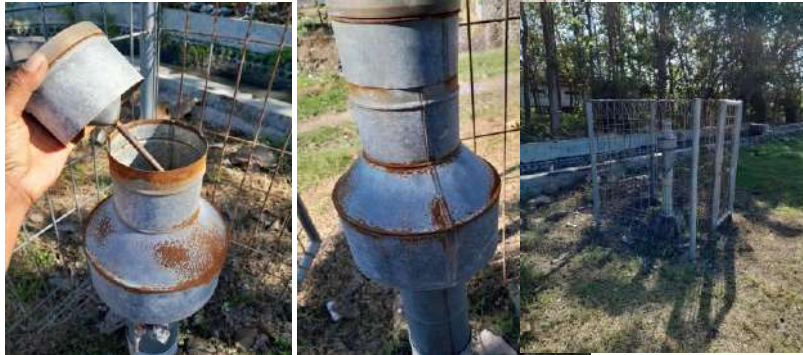
Ket: Tidak ada papan nama

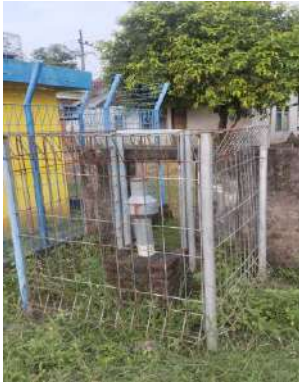
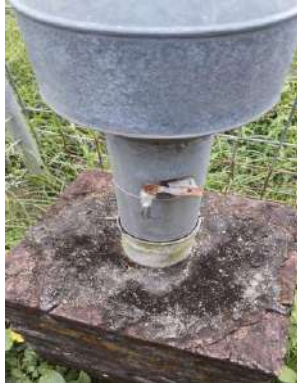
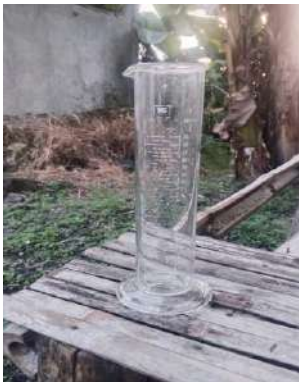
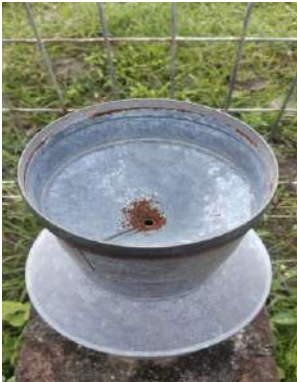
Ket: Tidak ada papan nama  
Perlu pembersihan semak-semak

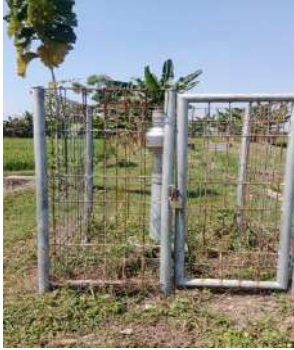
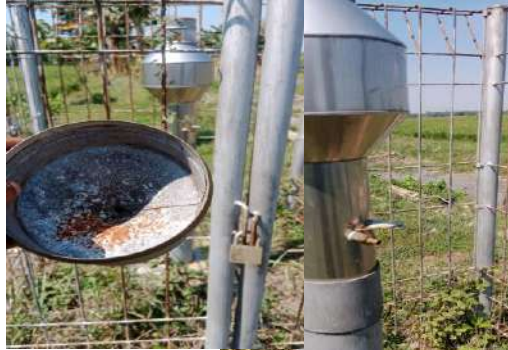
Ket: Tidak ada papan nama  
Perlu pembersihan semak-semak

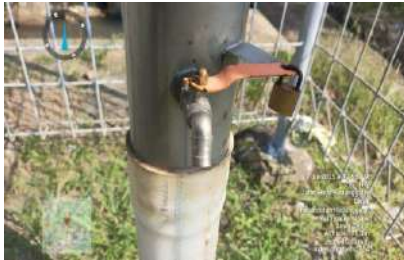
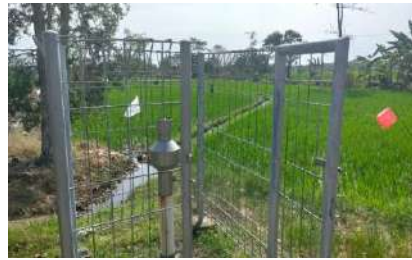
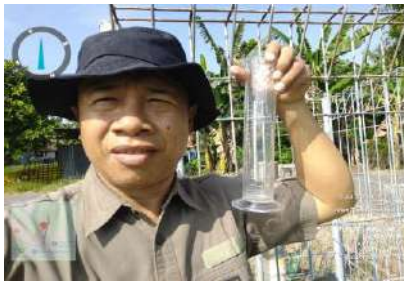
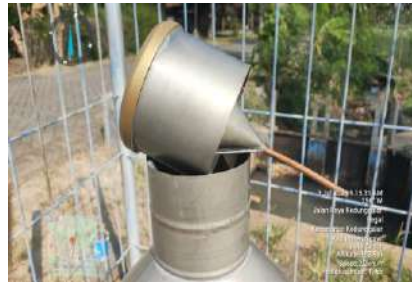
Ket: Tidak ada Papan Nama, Gembok pagar macet.

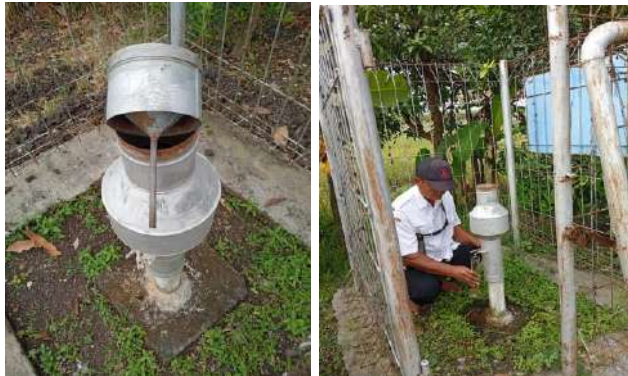
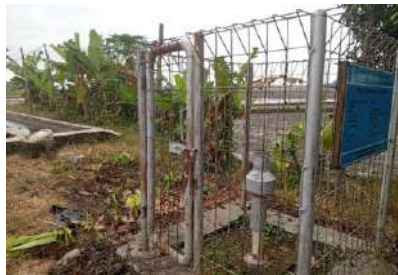
Ket: Pagar Rusak, air belum diukur waktu money.  
Perlu diganti penakarnya.

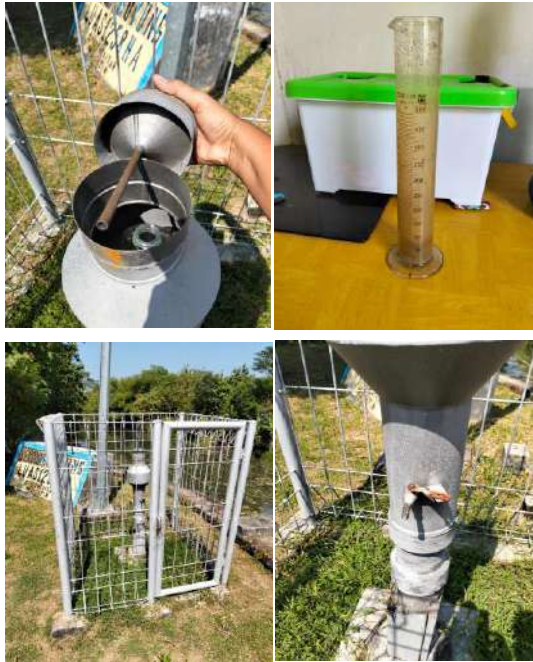
Ket: Tidak ada papan nama, kran macet diukur manual.

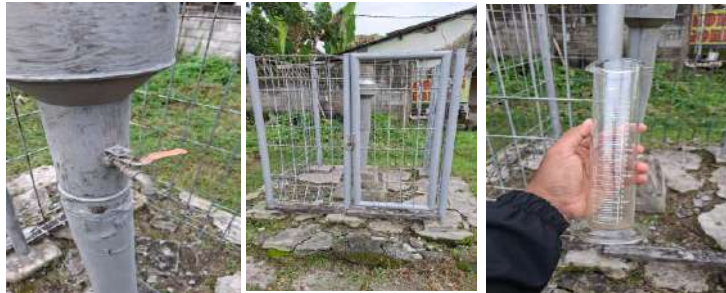
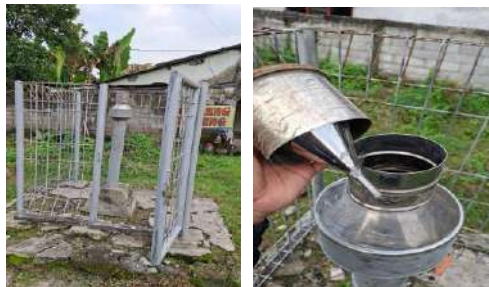
Ket: Tidak ada Papan Nama, tinggi penakar < 1,2 m

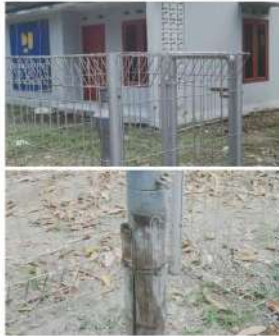
Tidak ada papan nama, Tidak ada gembok pagar, semak semak perlu dibersihkan, dan waktu money air belum diukur

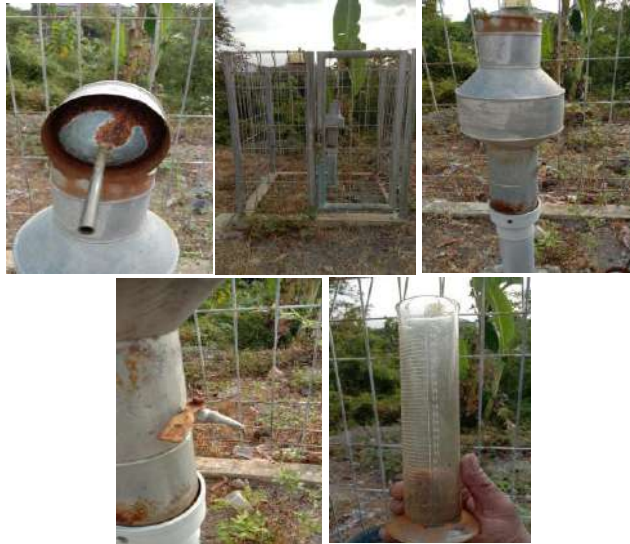
Tidak ada papan nama.

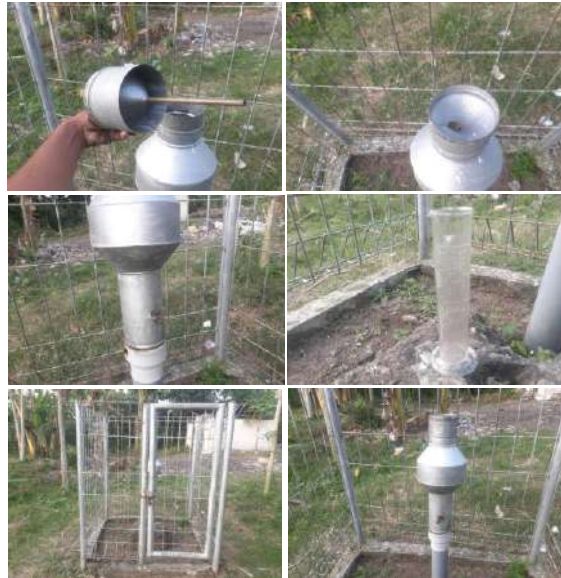
Tidak ada papan nama  
Pagar Rusak ringan

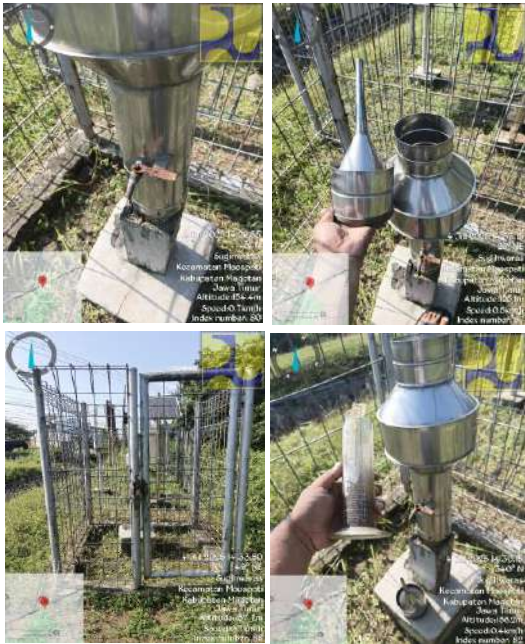
Ket: Tidak ada papan nama  
Banyak semak belukar
