# Quality Control

## Data Curah Hujan Tahun 2025

**UPT PSDA WS. BENGAWAN SOLO  
DI BOJONEGORO**

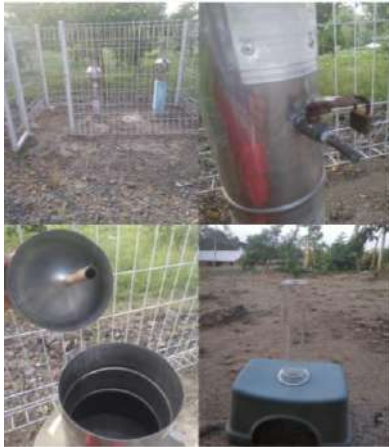
Ket: Tidak ada papan nama

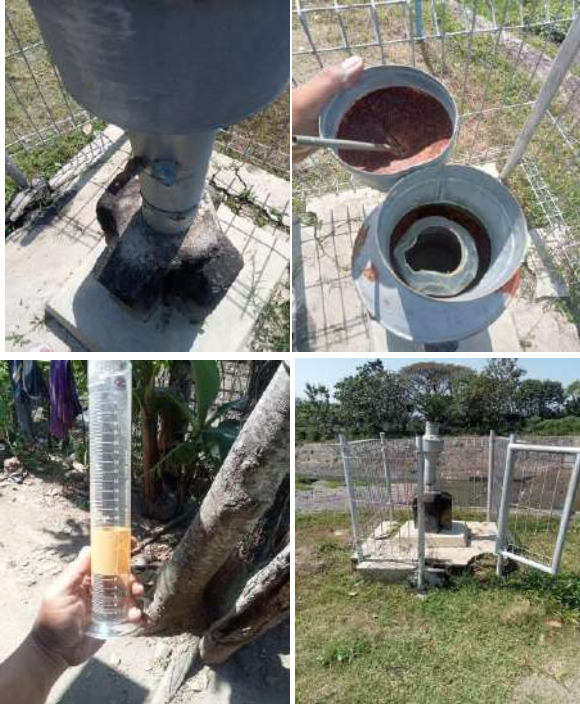
Tidak ada papan nama  
Perlu pembersihan semak-semak

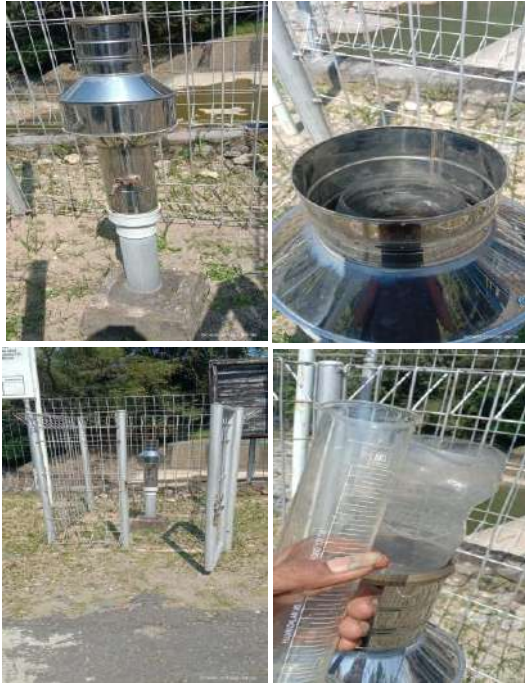
Ket: Tidak ada papan nam

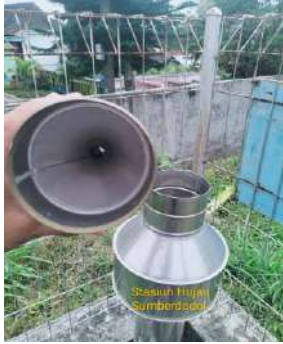
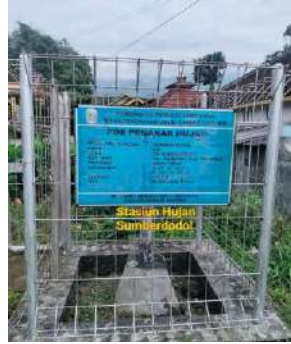
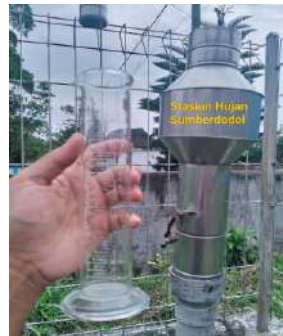
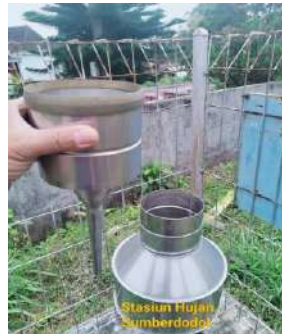
Perlu pembersihan semak-semak

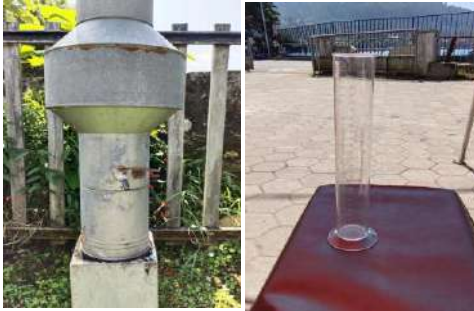
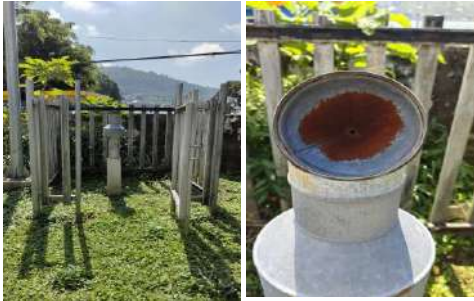
Ket: Tidak ada papan nama  
Terlalu dekat dengan tanaman

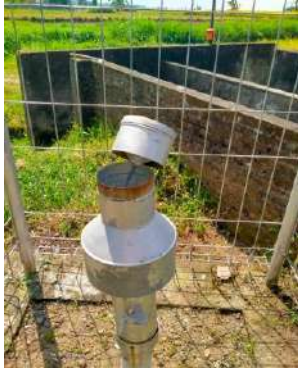
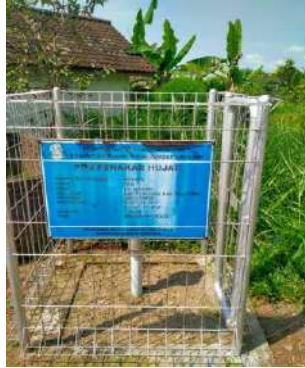
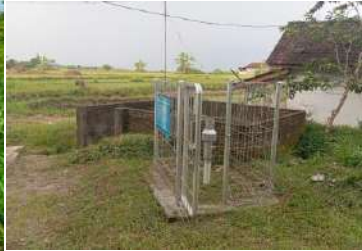
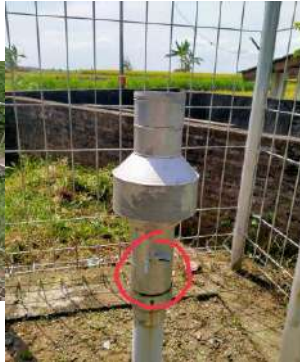
Ket: Perlu pembersihan semak-semak

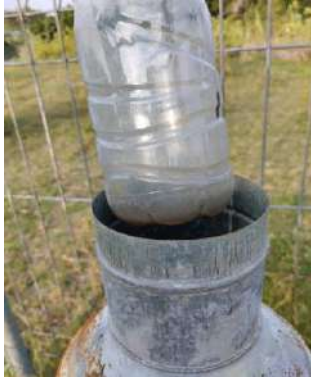
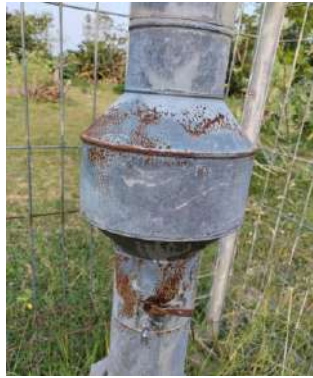
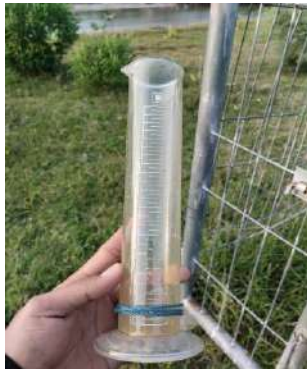
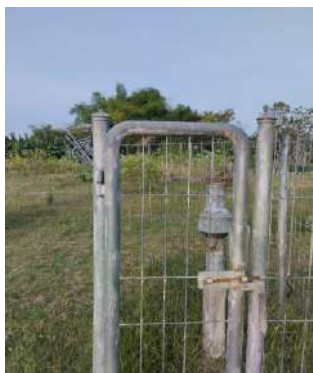
Ket: Perlu pembersihan semak-semak  
Tidak ada papan nama

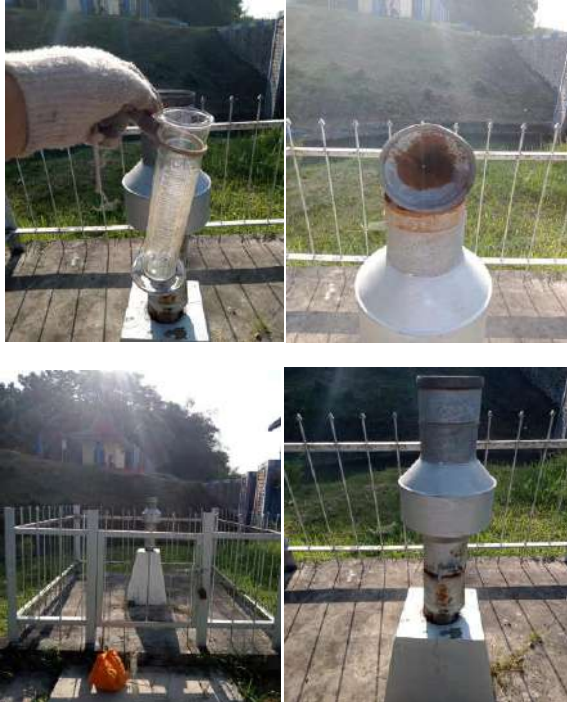
Tidak ada papan nama  
Perlu pembersihan semak-semak

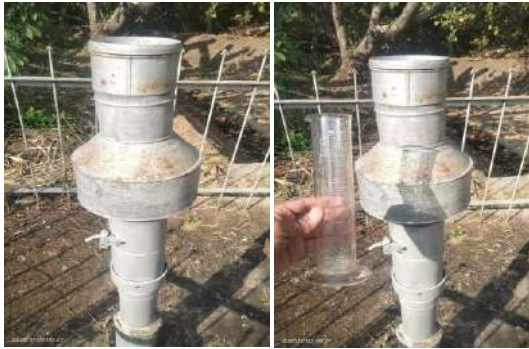
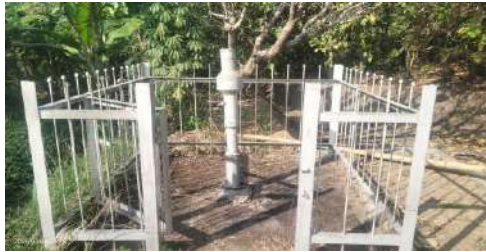
Ket: Perlu pembersihan semak-semak  
Pagar < 1,2 m  
Tidak ada papan nama

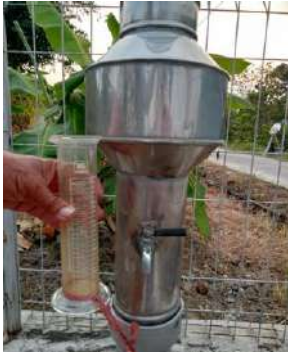
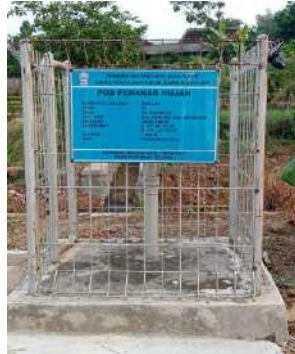
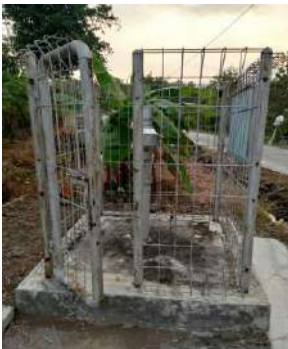
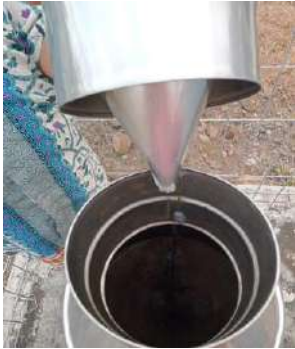
Ket: Perlu pembersihan semak-semak

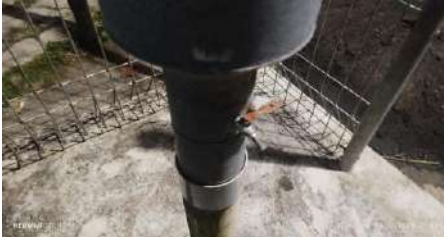
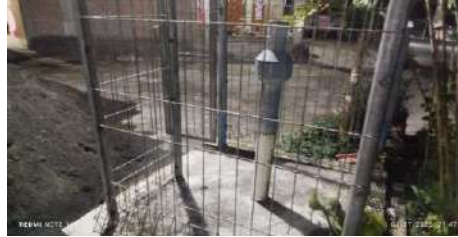
Ket: Tidak ada papan nama

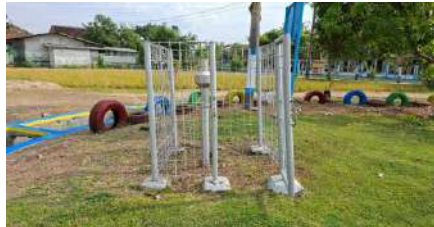
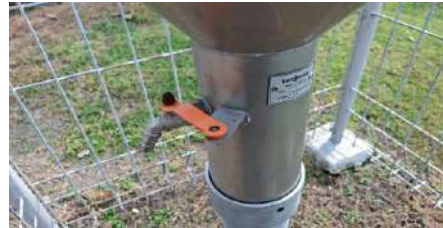
Ket: Tidak ada Papan Nama.
